Asbestinventarisattest

Loveld 3, 9270 Laarne

Attestnummer : **20261109-000257.000**
Uitgegeven op : **09.11.2026**
Geldig tot : **09.11.2036**

Asbestveilig (maar niet asbestvrij)

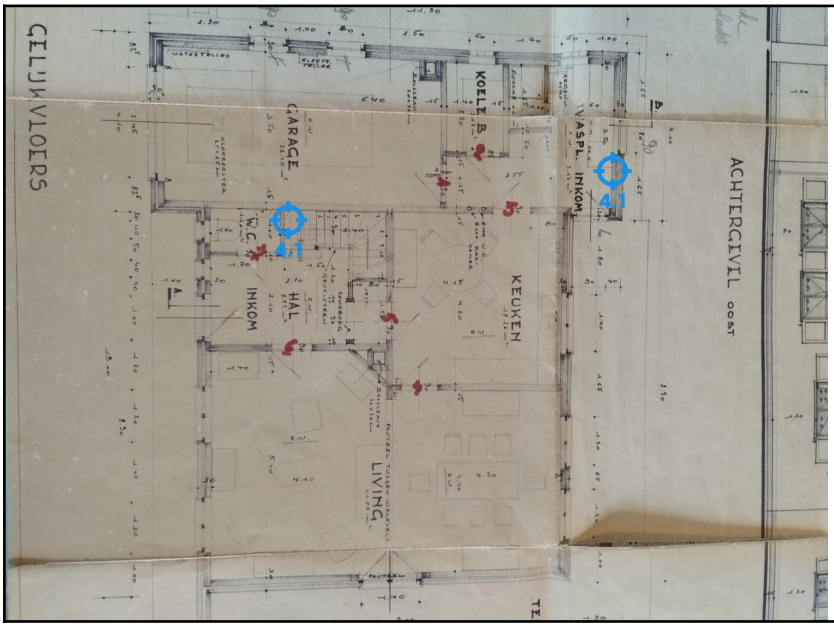
Plan 1.1: gelijkvloers

alle muren zijn bepleisterd, excl. garage

overal vals plafond

er is geen asbestverdachte raamkit

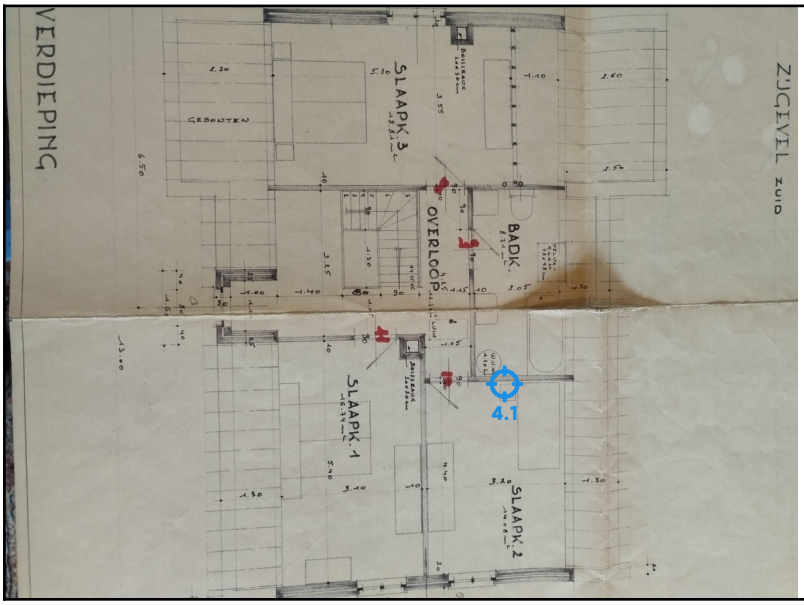
Plan 1.2: 1e verdieping

alle muren zijn bepleisterd, excl. badkamer

overal vals plafond

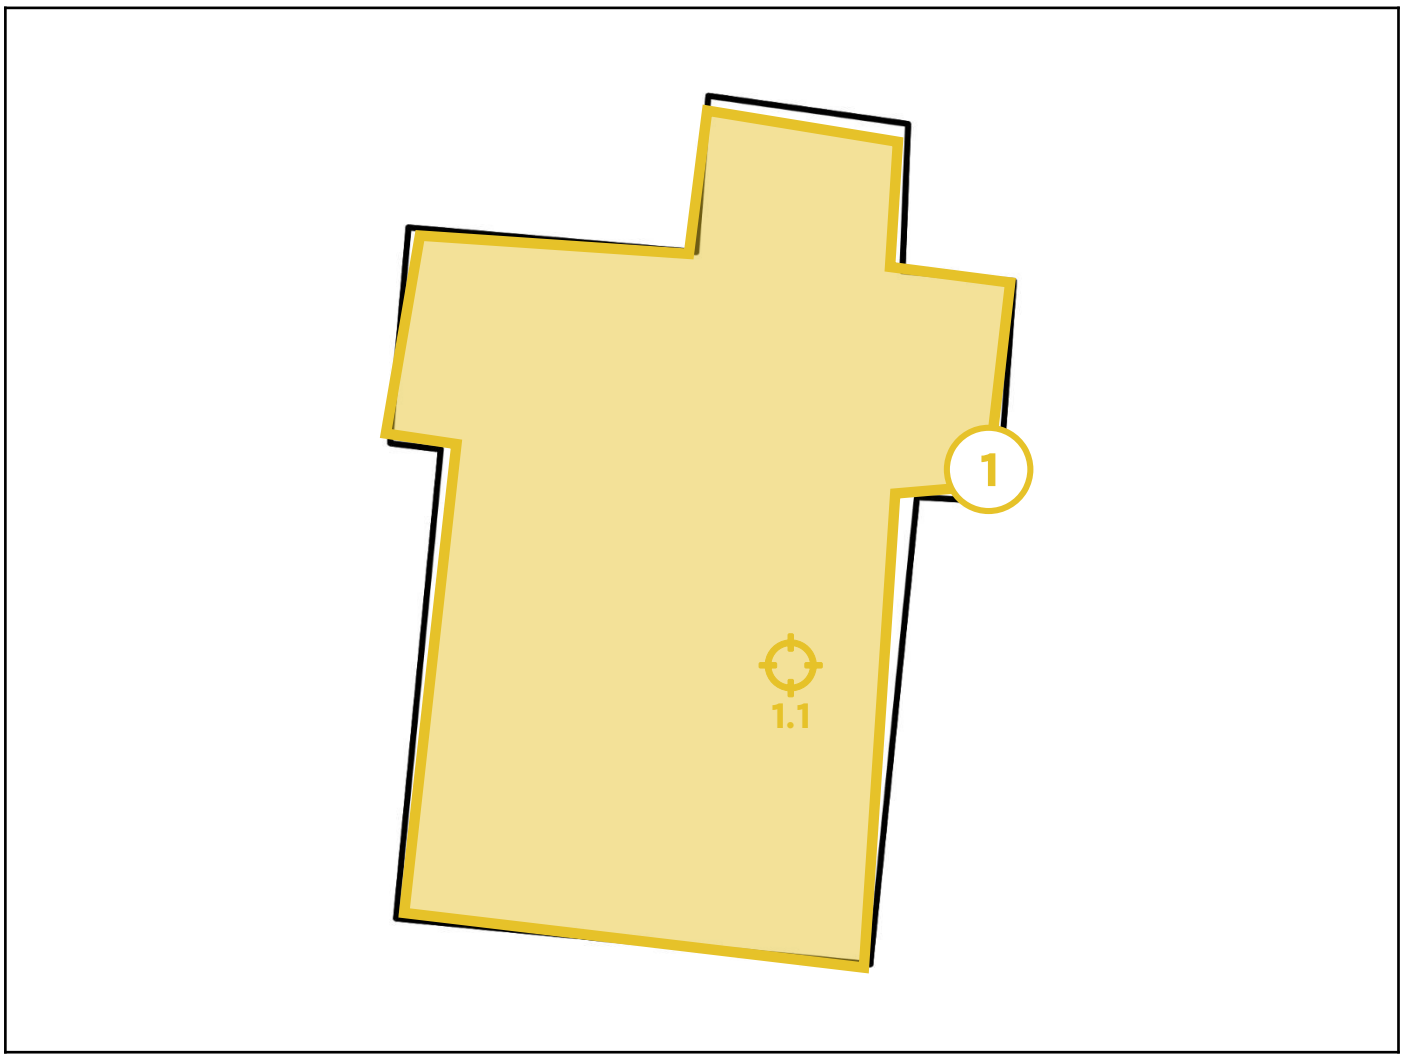
Plan 1.3: zolder

Beschrijving	Type	Actie
1. Onderdak (staalname)	Asbestmateriaal	Zorgvuldig beheren
1.1 Code: 02	Puntmonster	-

- Zorg voor een veilig beheer en verwijder dit asbestmateriaal wanneer het bij werken eenvoudig bereikbaar wordt. Controleer de toestand jaarlijks op wijzigingen.

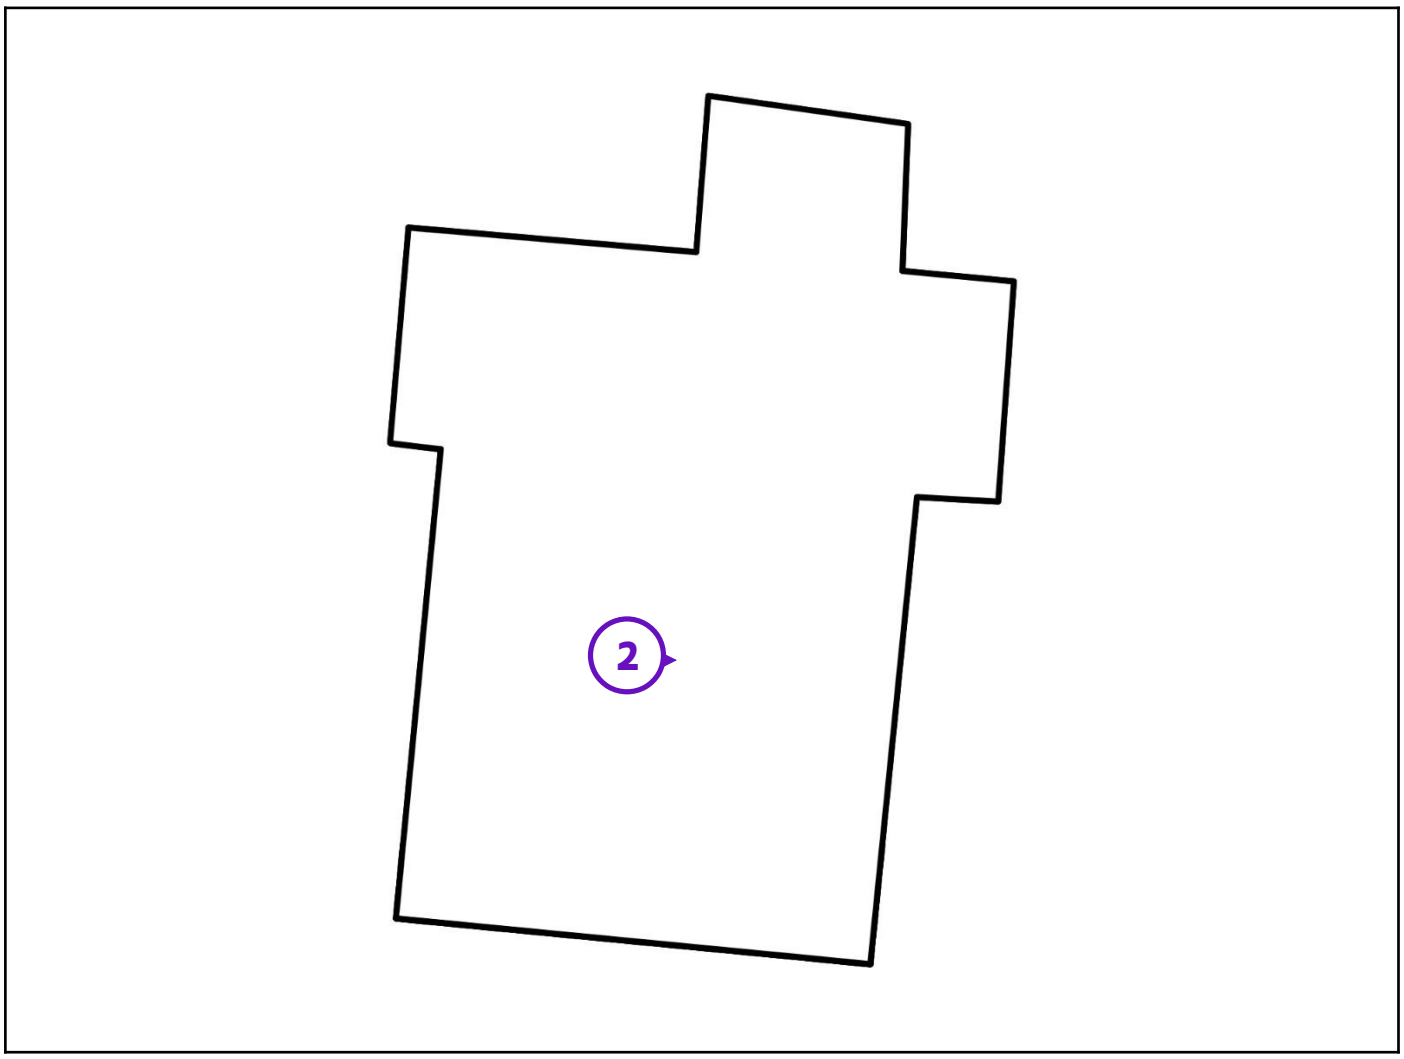
Plan 1.4: Hoofdgebouw plan dak

Beschrijving	Type	Actie
2. Schouw op het dak (beperkingsfiche)	Beperking	-

Reden: Het te onderzoeken materiaal situeert zich hoger dan 3,50 m te rekenen vanaf een veilige ondergrond

Uitleg van de asbestdeskundige: Bij werken (dak of reiniging schouw) kan een stelling geplaatst worden , het is niet duidelijk of er asbestverdachte materialen aanwezig zijn in/rond de schouw.
