Asbestinventarisattest

Galgenberglaan 17, 9070 Destelbergen

Attestnummer : **20250717-000145.000**
Uitgegeven op : **17.07.2025**
Geldig tot : **17.07.2035**

Niet-asbestveilig

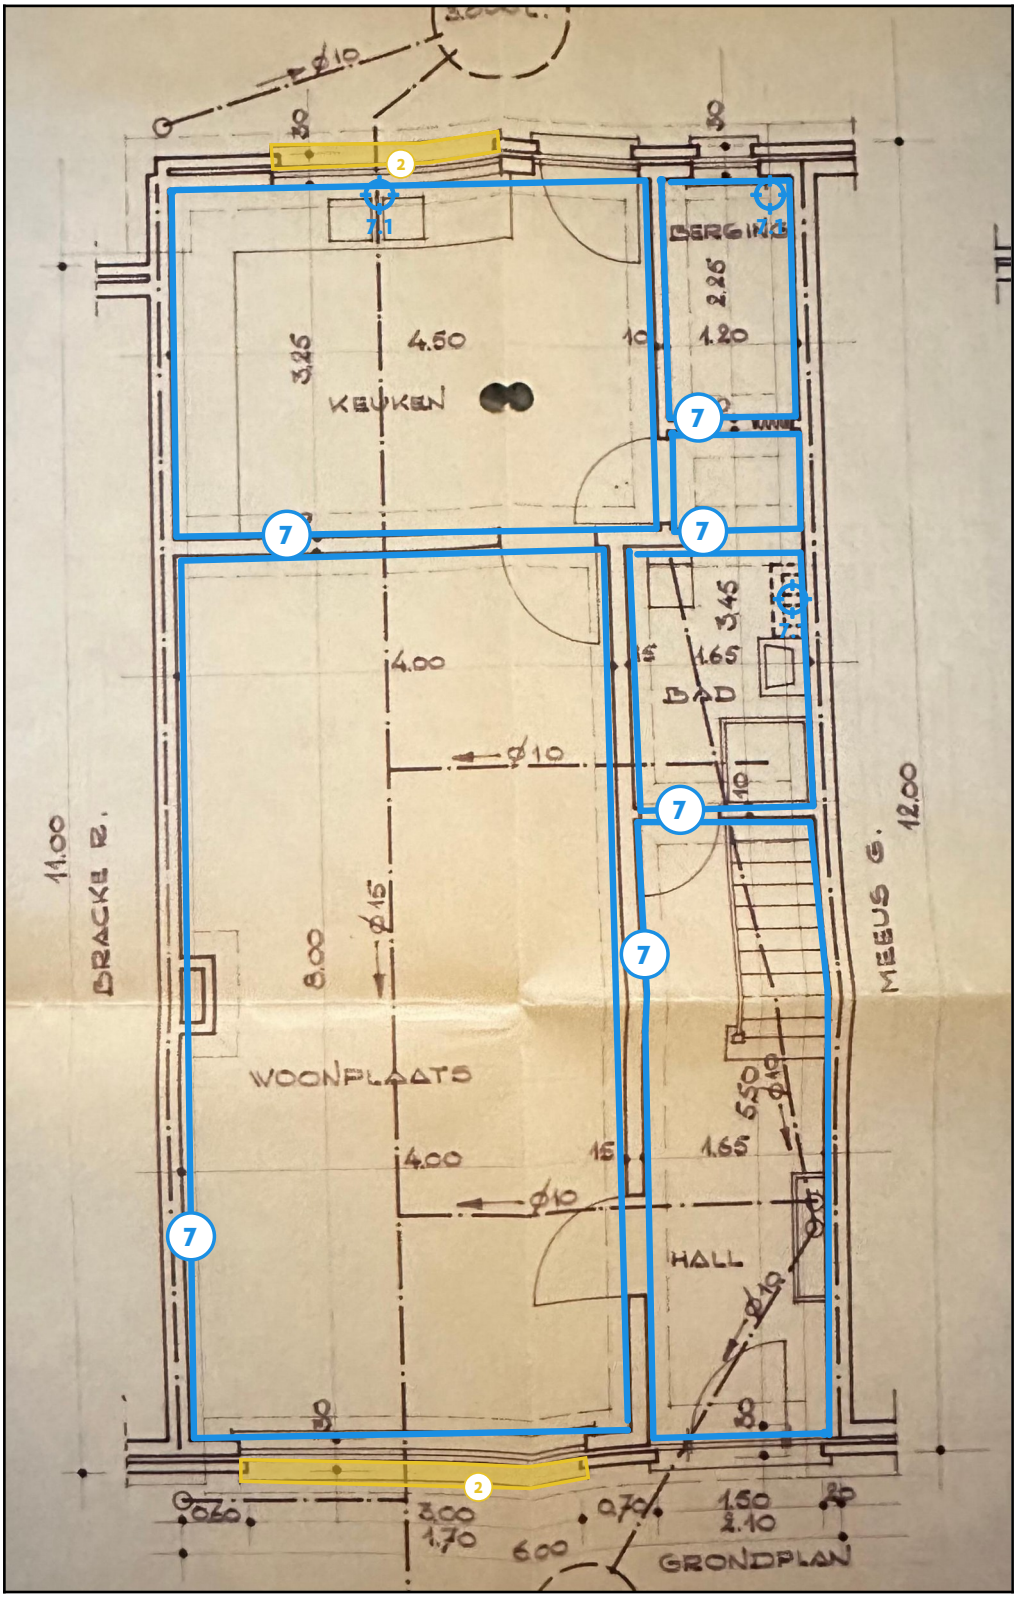
Plan 1.1: Gelijkvloers

2. Venstertabletten asbestcement	Asbestmateriaal	Zorgvuldig beheren
7. Pleister muren	Geen asbest	-
7.1 Code: 1	Mengmonster	-

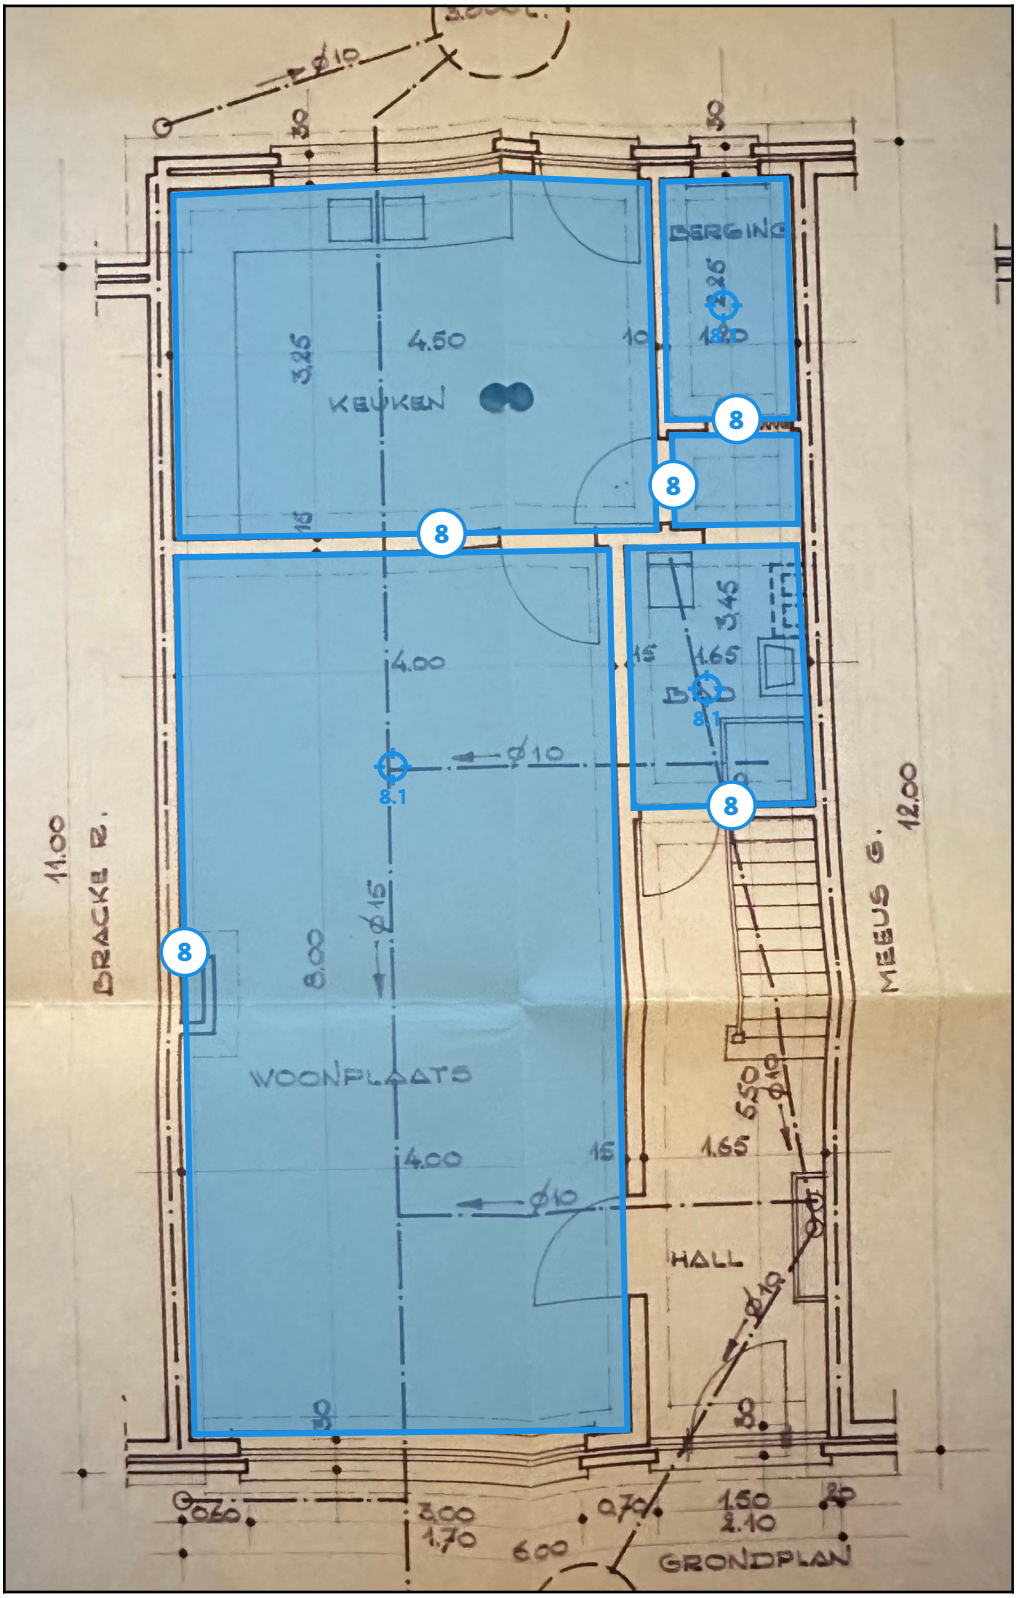
Plan 1.2: Gelijkvloers

8. Pleister plafonds	Geen asbest	-
8.1 Code: 2	Mengmonster	-

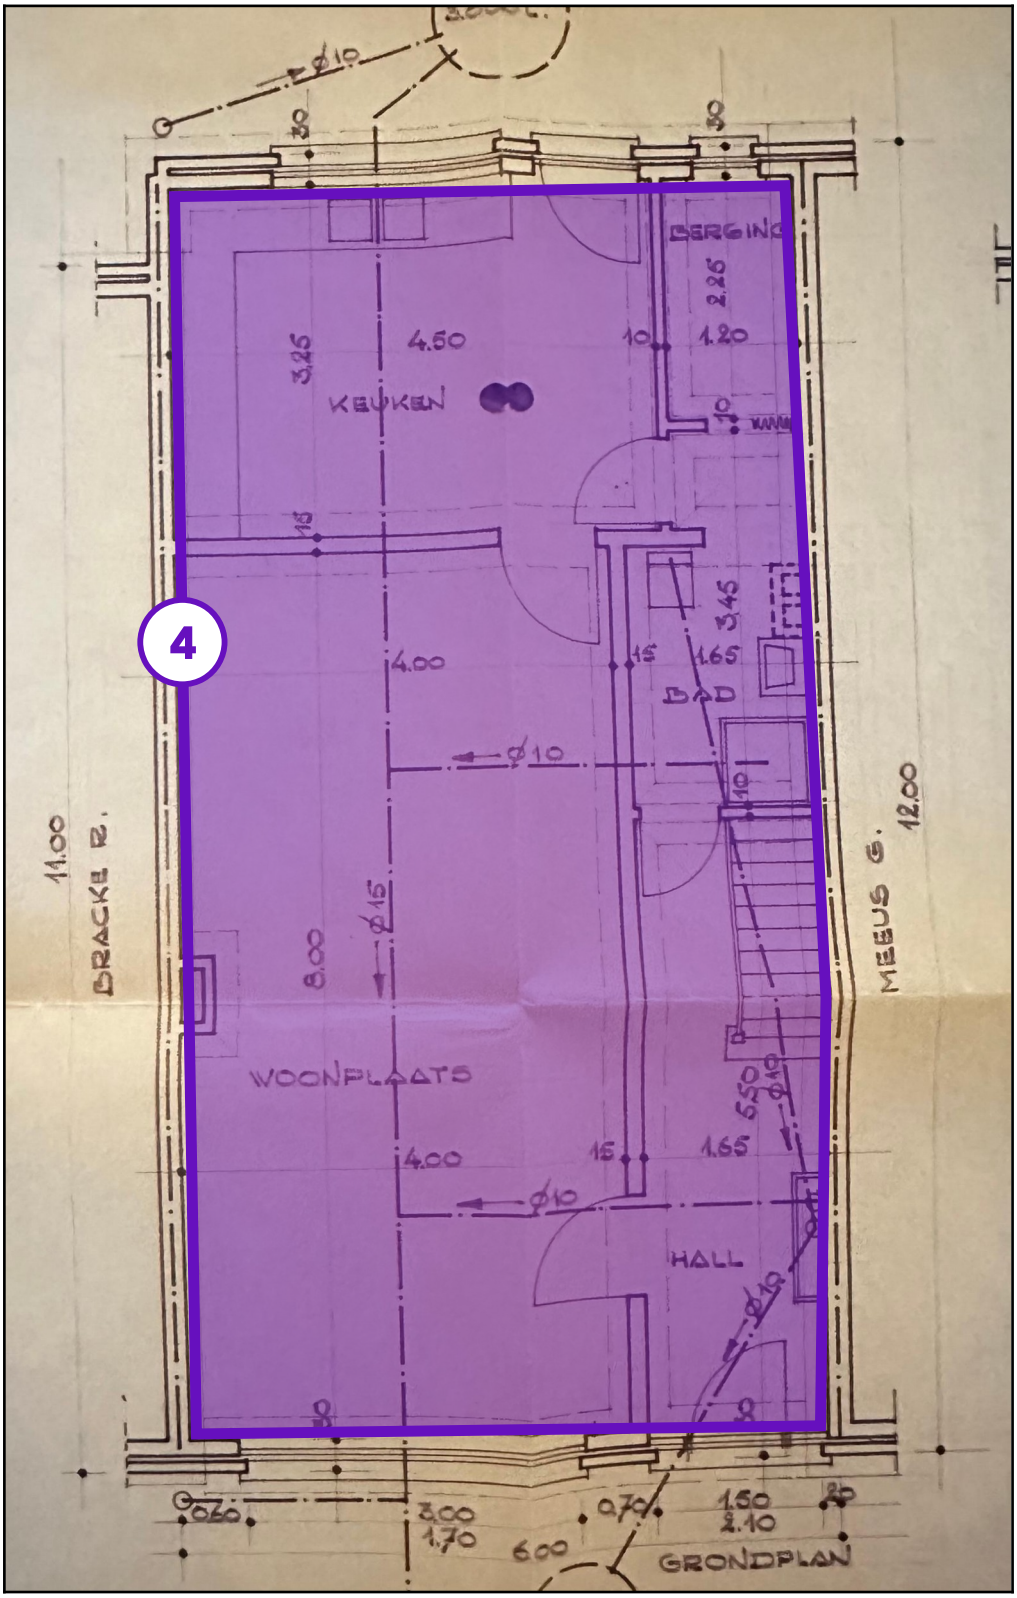
Plan 1.3: Gelijkvloers

4. Vloertegels en wandtegels	Advies	-

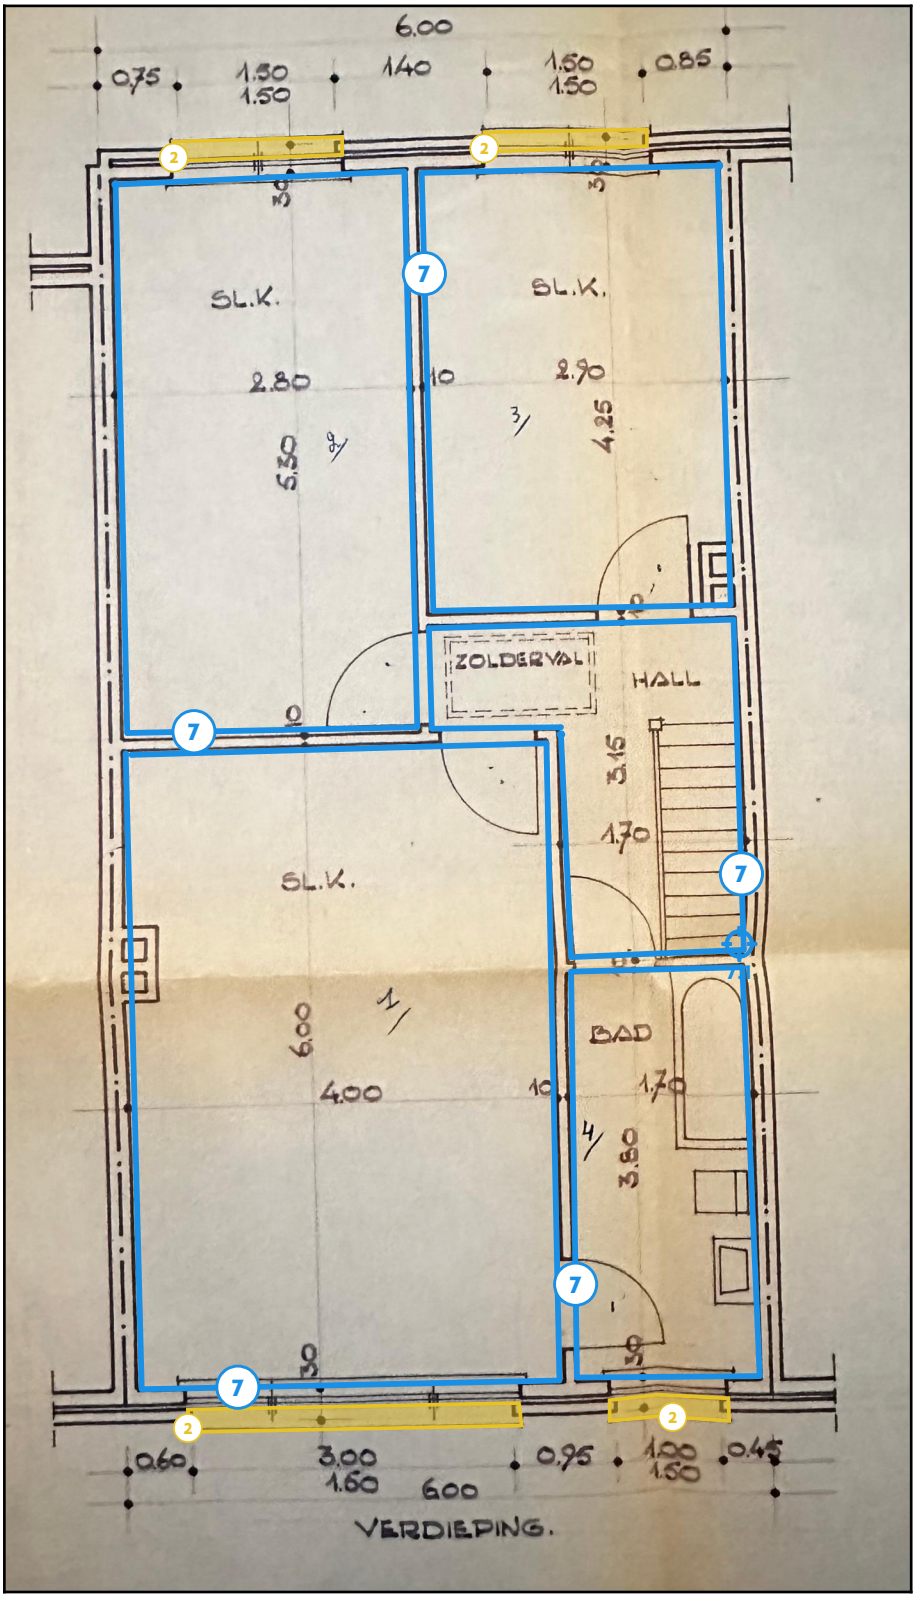
Plan 1.4: Verdieping +1

2. Venstertabletten asbestcement	Asbestmateriaal	Zorgvuldig beheren
7. Pleister muren	Geen asbest	-
7.1 Code: 1	Mengmonster	-

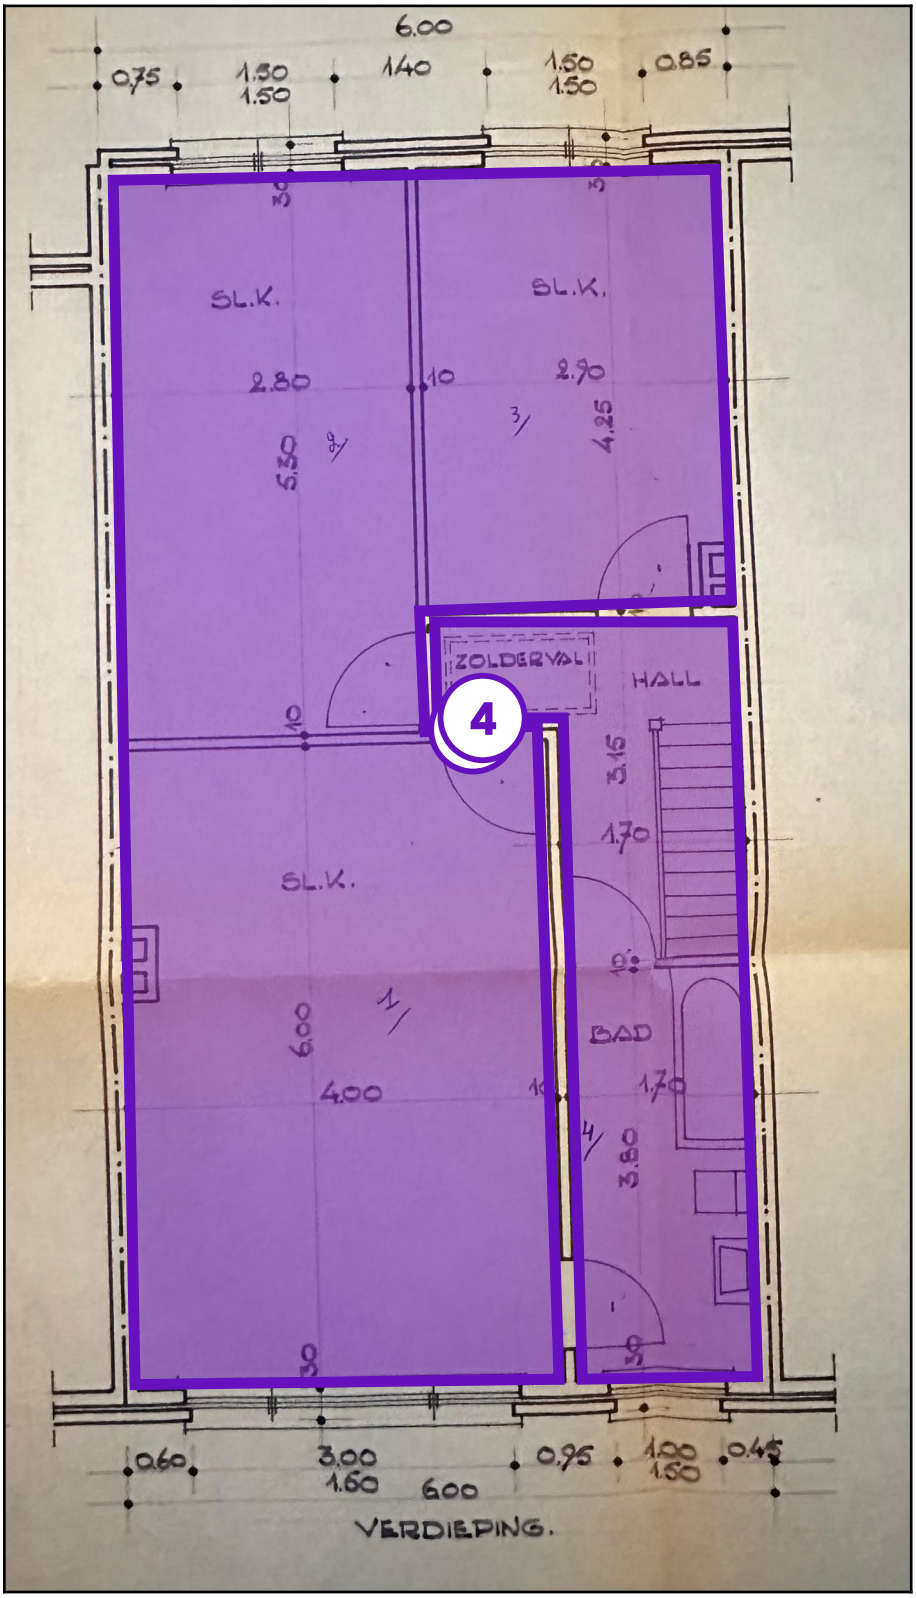
Plan 1.5: Verdieping +1

4. Vloertegels en wandtegels	Advies	-
6. Inspectie vloerzeilen	Advies	-

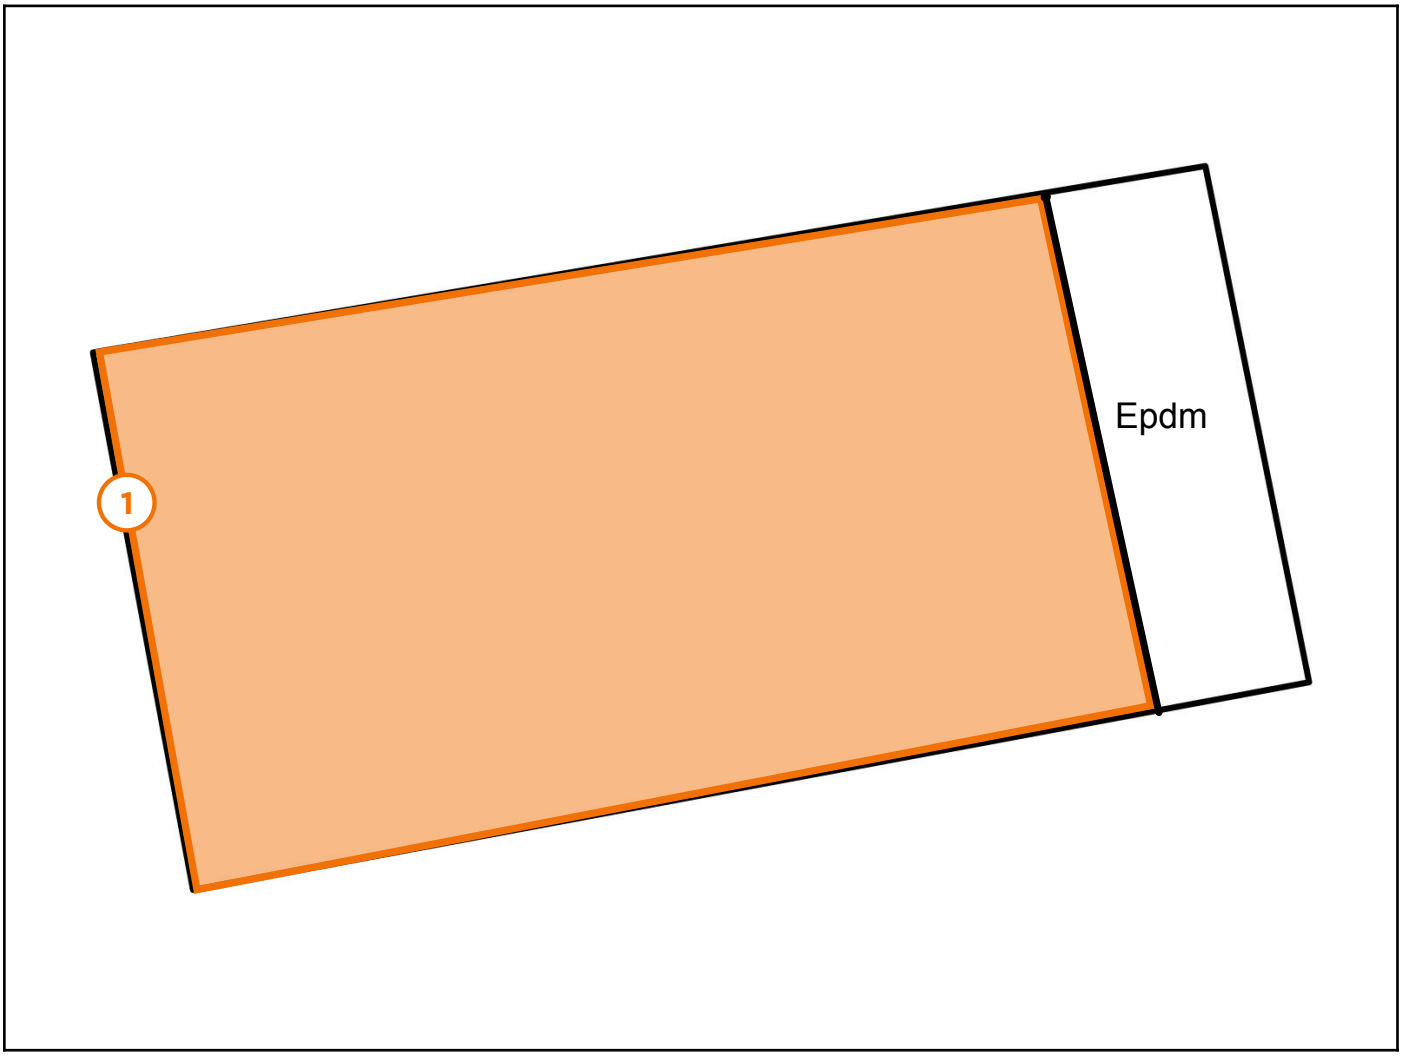
Plan 1.7: Dakoppervlak

Beschrijving	Type	Actie
1. Leiendak woning	Asbestmateriaal	Verwijderen

Eindbeoordeling materiaalrisico	Verhoogd materiaalrisico en/of verhoogde kans op vezelvrijgave

- Zorg voor een veilig beheer. Vermijd het beschadigen van het asbestmateriaal. Controleer de toestand jaarlijks op wijzigingen.
- Hemelwater dat afspoelt van asbestcement daken of gevels kan asbestdeeltjes bevatten. Gebruik het enkel voor gesloten circuits (bv. spoelen toiletten). Reinig na het vervangen van het dak of de gevel de dakgoten en regenwaterput of -ton om asbesthoudend sediment of slib te verwijderen

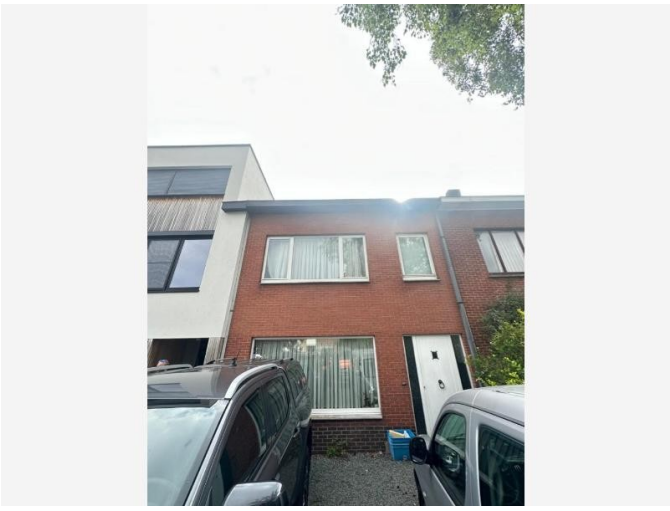
Fiche 2: Venstertabletten asbestcement

Het asbestmateriaal valt onder de mijlpaal van 2040.

Eindbeoordeling materiaalrisico	Laag materiaalrisico en/of verlaagde kans op vezelvrijgave

Zorgvuldig beheren

- Zorg voor een veilig beheer. Vermijd het beschadigen van het asbestmateriaal. Controleer de toestand jaarlijks op wijzigingen.

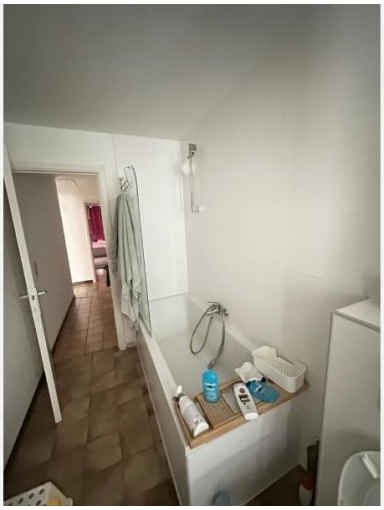
Fiche 4: Vloertegels en wandtegels

De plinten ,vloer- en wandtegels en/of parket worden als niet-asbestverdacht beschouwd .Bepaalde tegellijmen daarentegen die gebruikt werden konden vroeger asbesthoudend zijn , zonder destructief onderzoek kon daar echter geen uitsluitsel over gedaan worden . Bij renovatie of afbraakwerken kan via staalname met zekerheid aangetoond worden of deze lijmen al dan niet asbesthoudend zijn om zo de nodige maatregelen en voorschriften te kunnen volgen .

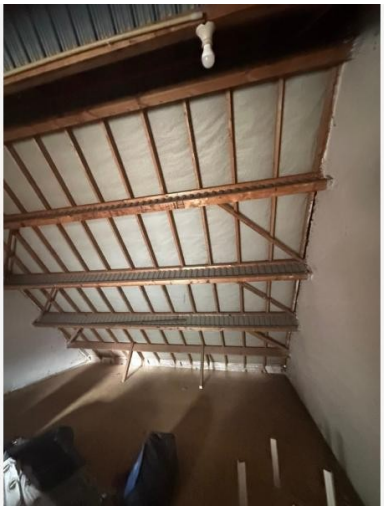
Fiche 5: Inspectie onderdak

Het onderdak bestaat uit een plastic folie , dus niet-asbestverdacht .

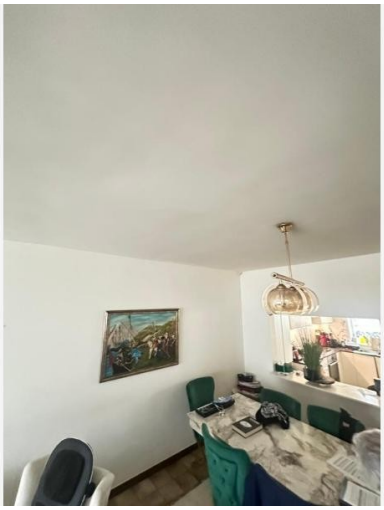
Fiche 8: Pleister plafonds

Geen asbest

#	Type	Referentie	Resultaat
8.1	Mengmonster	2	Geen asbest
