Asbestinventarisattest

Baarstraat 18, 9700 Oudenaarde

Attestnummer : **20260922-000244.000**
Uitgegeven op : **22.09.2026**
Geldig tot : **22.09.2031**

Niet-asbestveilig

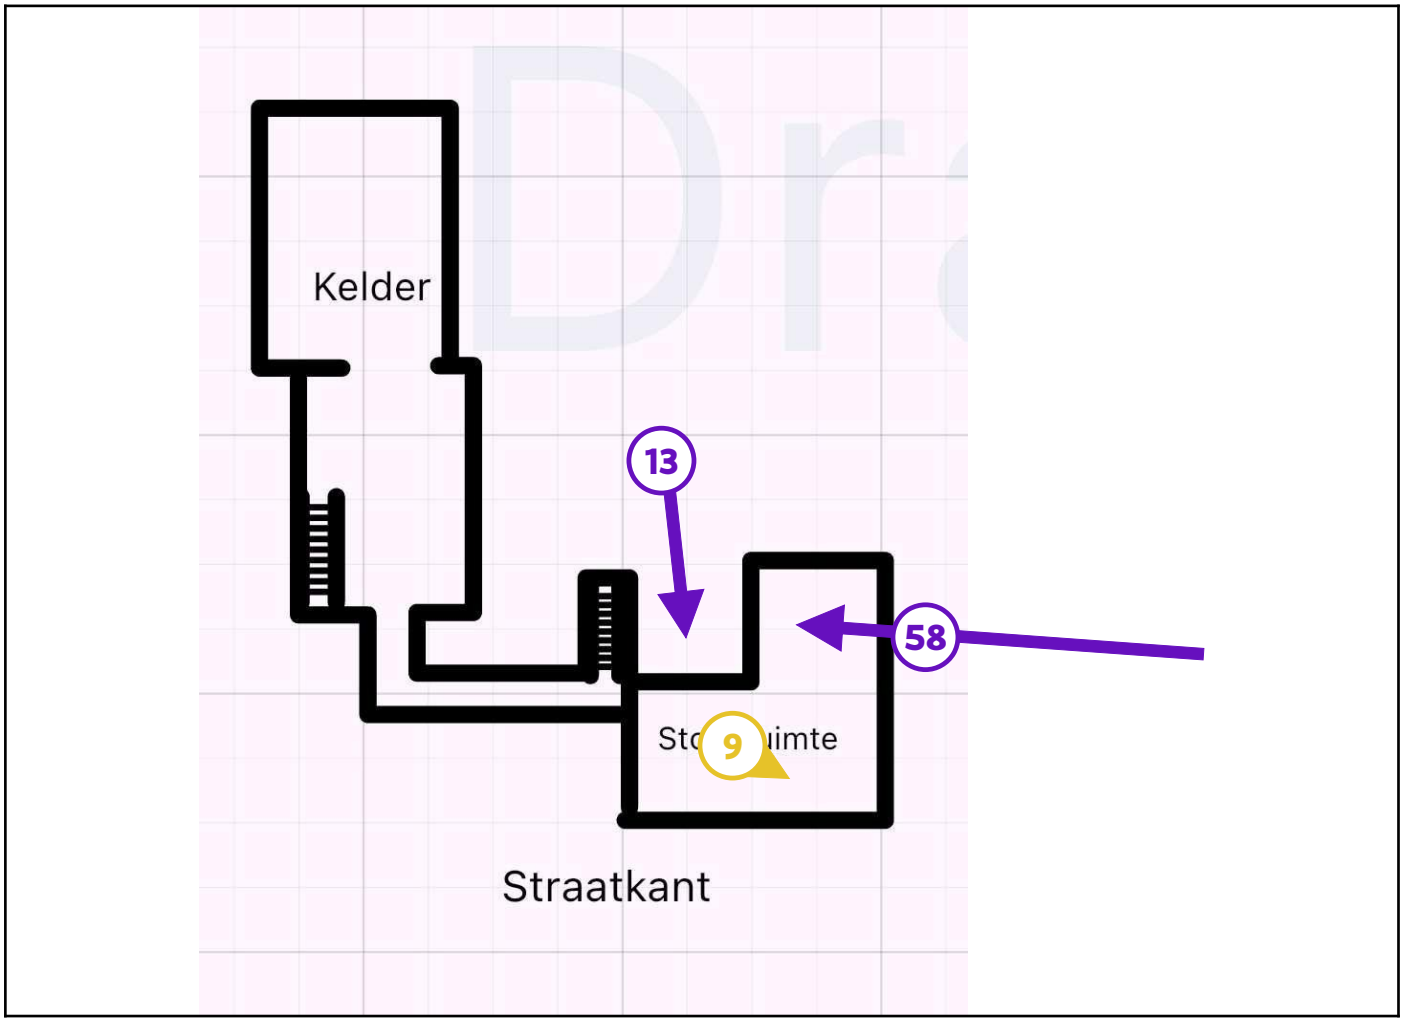
Plan 1.3: Woning plan -1

Beschrijving	Type	Actie
9. Bakeliet toep.(schakelaars-stopcontact.-verdeeldozen-radiatorknoppen)	Asbestmateriaal	Zorgvuldig beheren
13. ruimte tank	Beperking	-
58. CV Ketel niet verdacht	Overige ruimte of materiaal	-

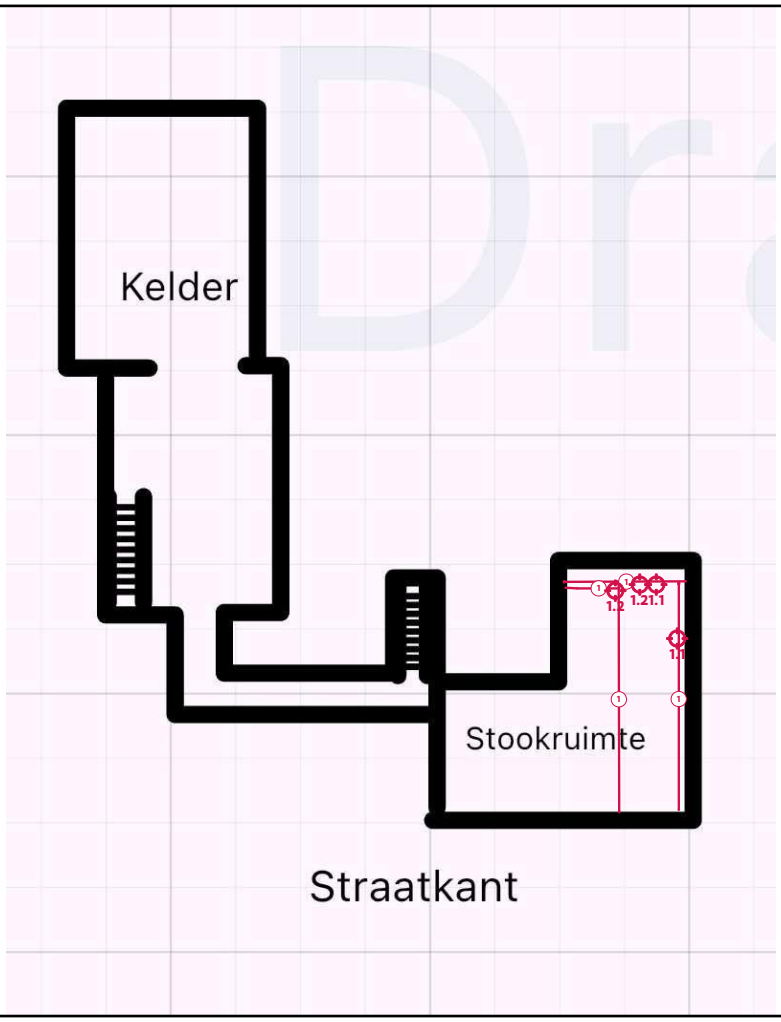
Plan 1.4: Woning plan -1

Beschrijving	Type	Actie
1. Leidingisolatie: verdacht bocht/recht (staalname)	Asbestmateriaal	Dringend verwijderen
1.1 Code: 21	Mengmonster	-
1.2 Code: 22	Mengmonster	-

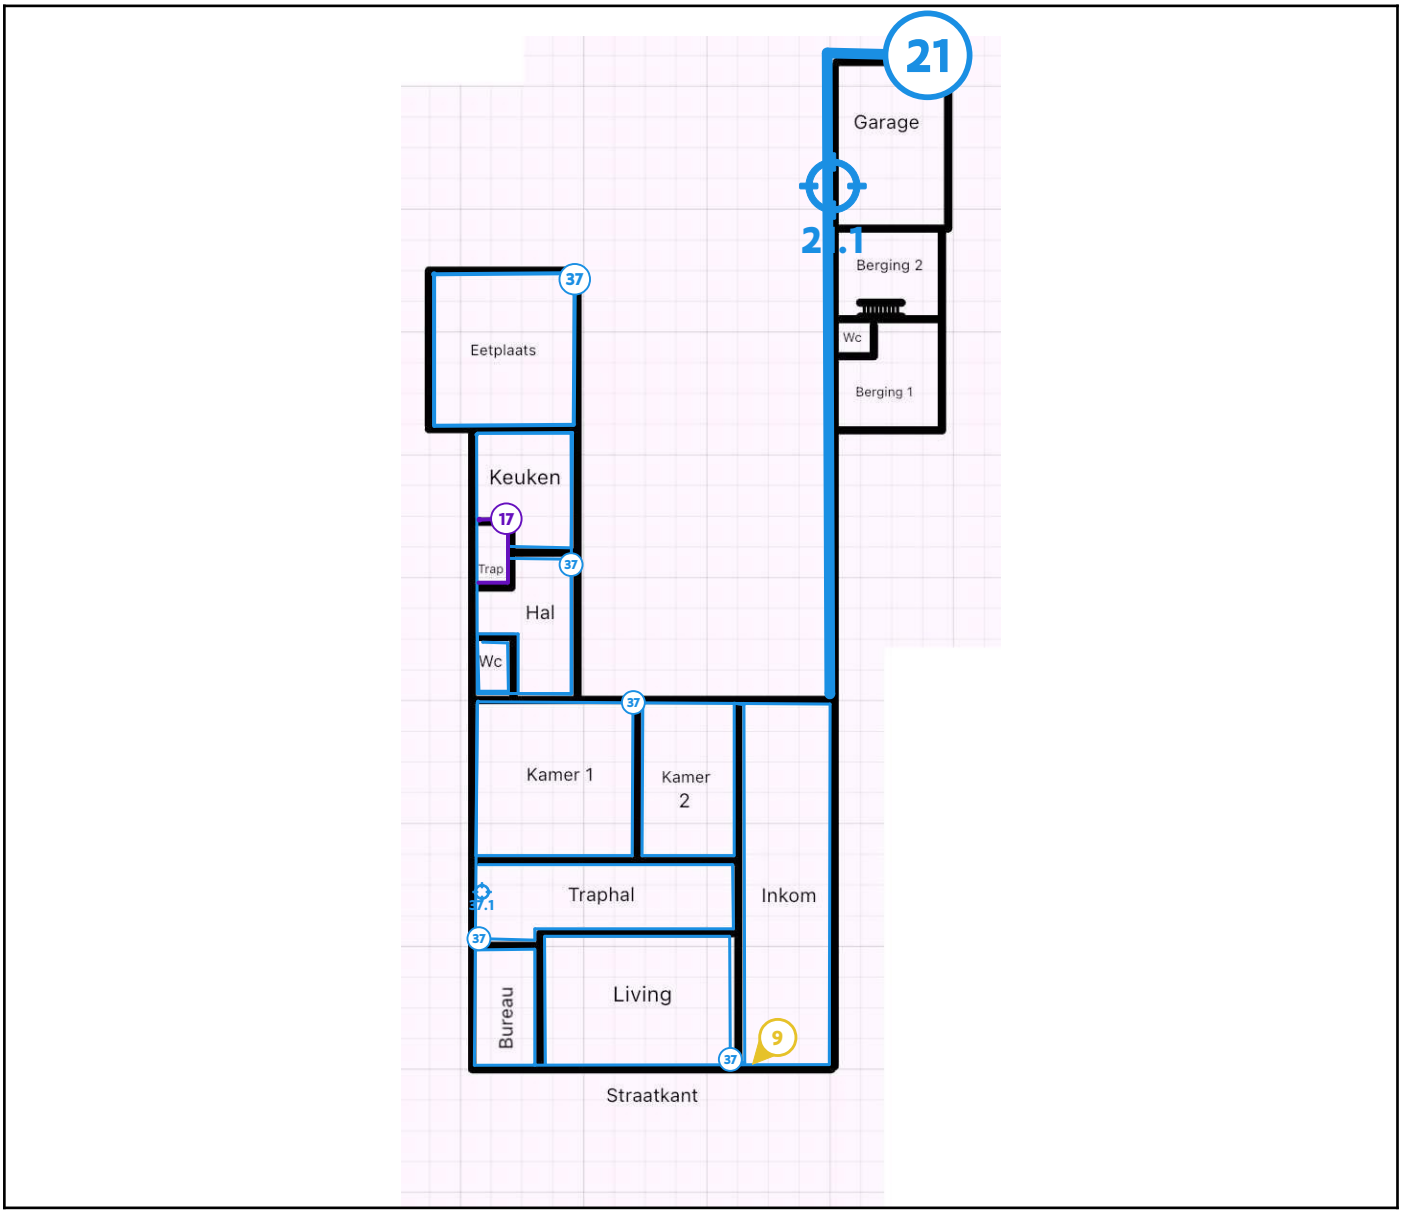
Plan 1.5: woning plan GLV

Beschrijving	Type	Actie
9. Bakeliet toep.(schakelaars-stopcontact.-verdeeldozen-radiatorknoppen)	Asbestmateriaal	Zorgvuldig beheren
17. Valse wanden	Advies	-
21. Cementering 7 bergingen/garage buiten (met staalname)	Geen asbest	-
21.1 Code: 26	Mengmonster	-

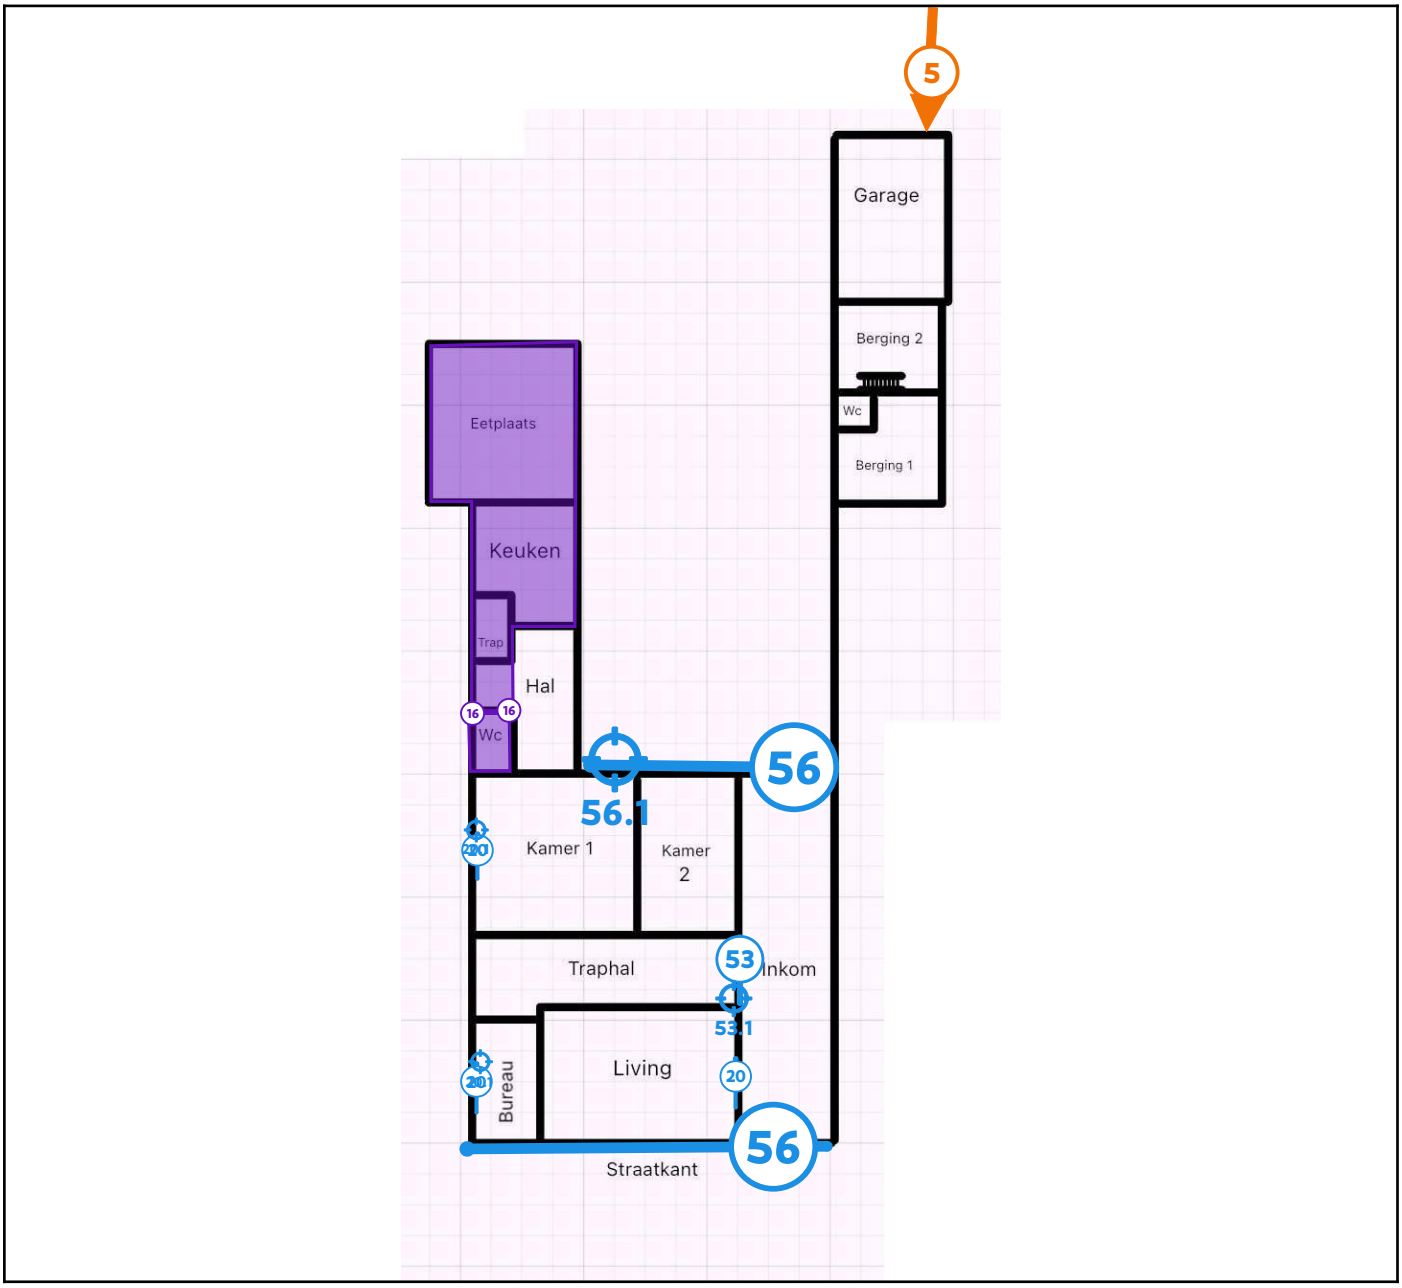
Plan 1.8: woning plan GLV

Beschrijving	Type	Actie
5. handwaterpomp dichting(en)	Asbestmateriaal	Verwijderen
16. Valse plafonds	Advies	-
20. Cementering 1 binnentoepassing schouwen GLV (met staalname)	Geen asbest	-
20.1 Code: 14	Mengmonster	-

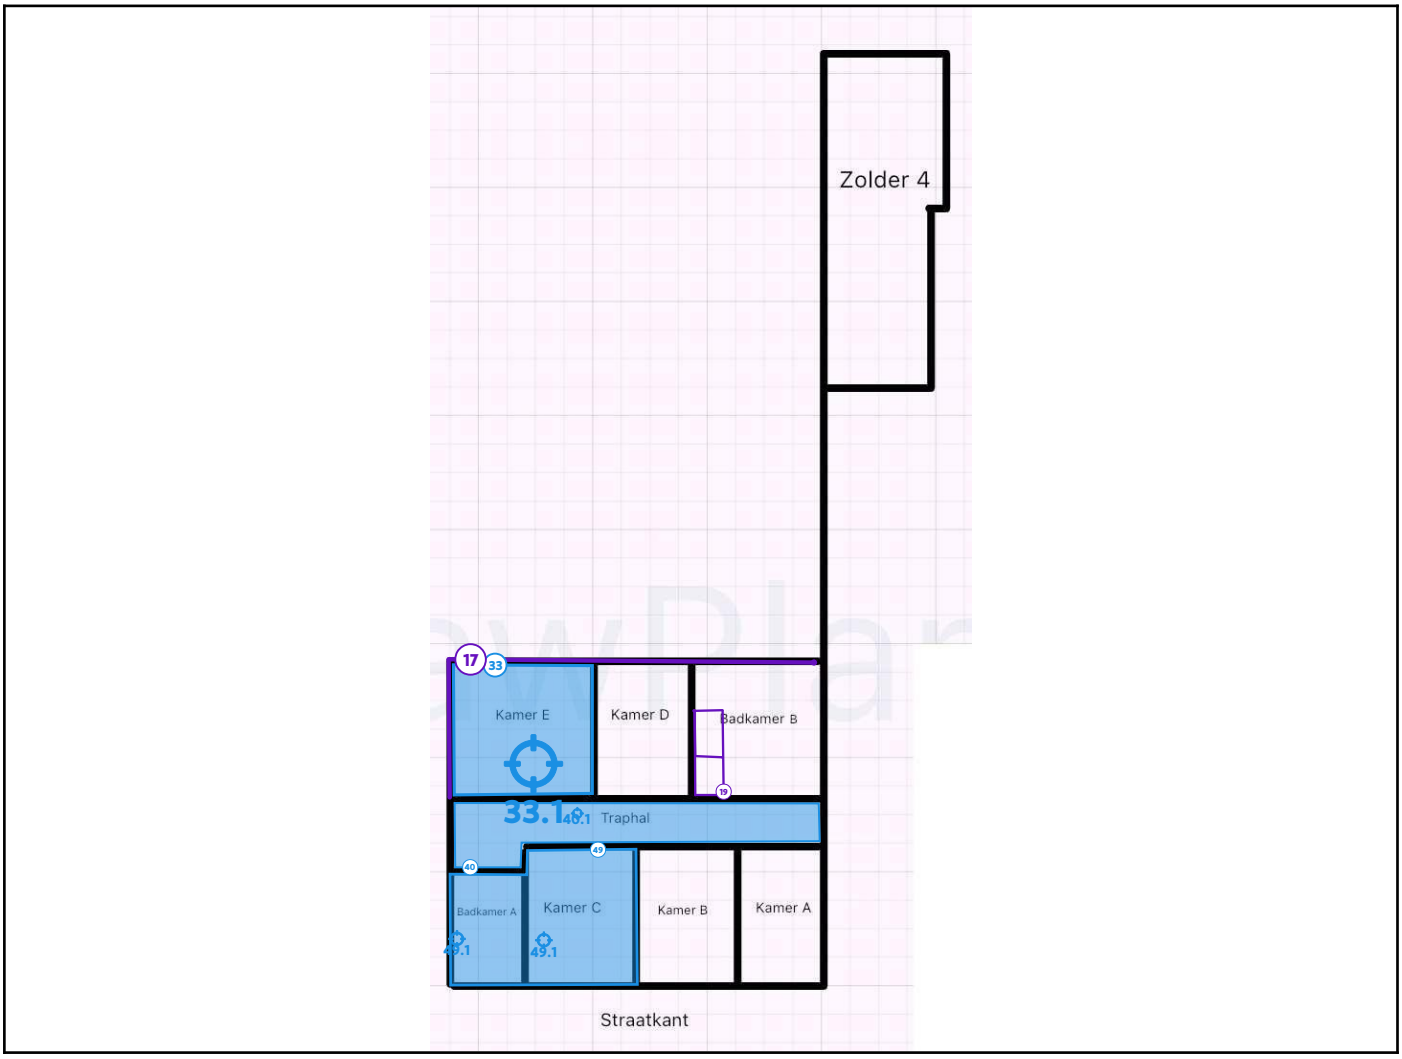
Plan 1.12: Woning plan +1

Beschrijving	Type	Actie
17. Valse wanden	Advies	-
19. Tegellijm niet zichtbaar	Advies	-
33. Vinylvloer 1 kamer e met kartonlaag losliggend	Geen asbest	-
33.1 Code: 06	Puntmonster	-
40. Vinylvloer 3 traphal +1 met kartonlaag losliggend	Geen asbest	-
40.1 Code: 08	Puntmonster	-

49. Vinylvloer 2 badkamer a en kamer c met kartonlaag losliggend	Geen asbest	-
49.1 Code: 07	Mengmonster	-

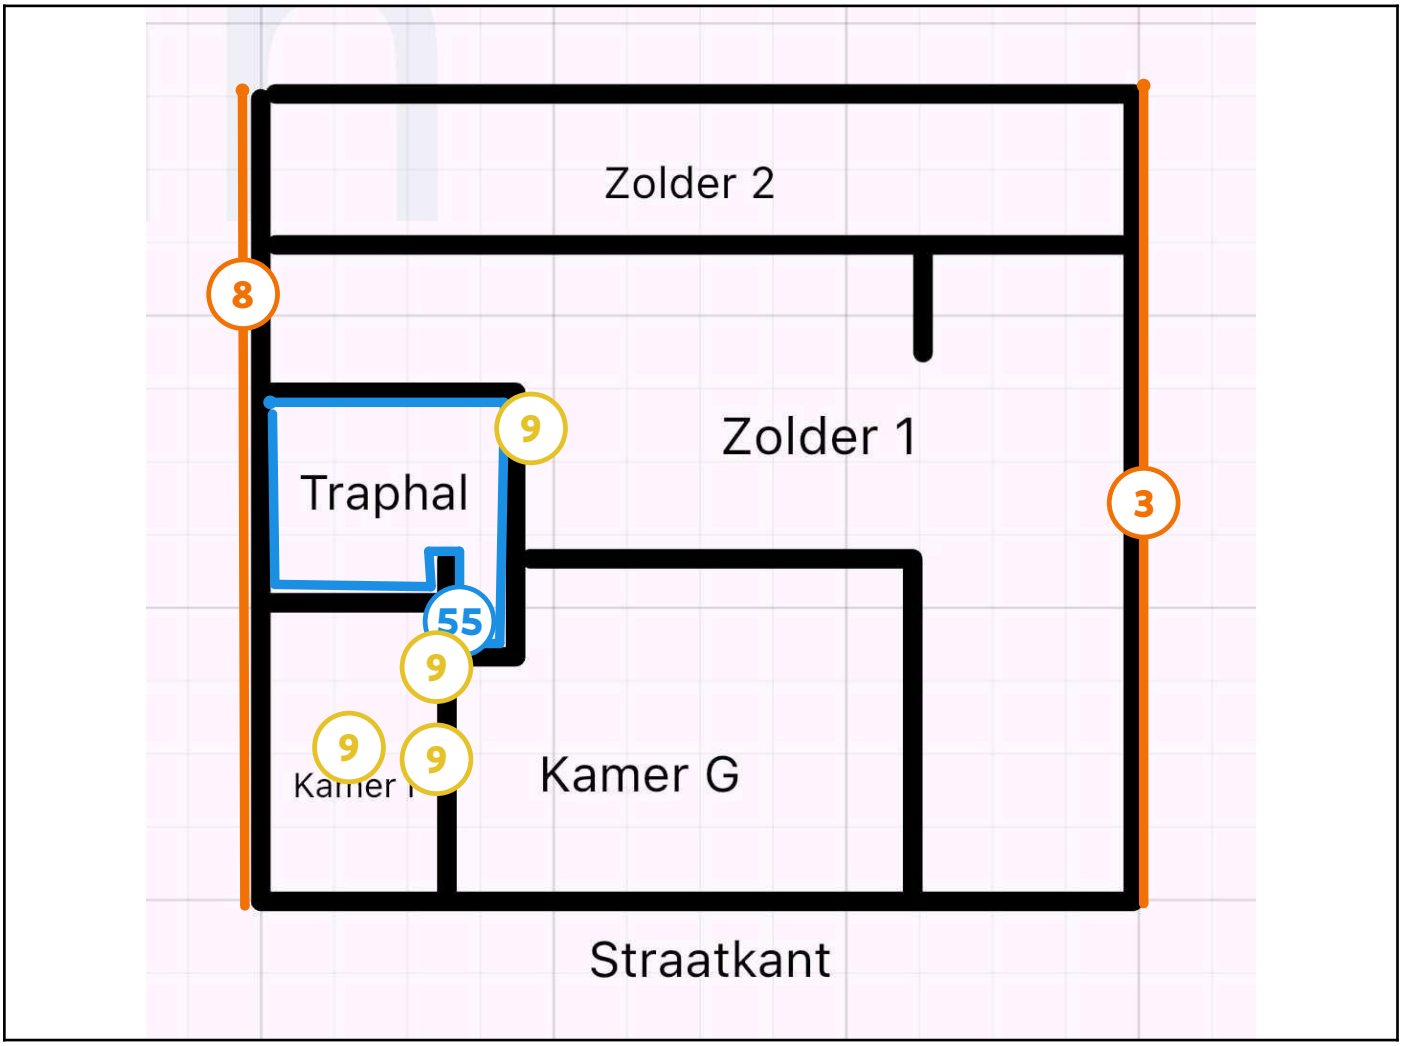
Plan 1.19: Woning plan +2

Beschrijving	Type	Actie
3. Gevellei (zonder staalname > 3,5m hoog, maar zichtbaar)	Asbestmateriaal	Verwijderen
8. cementering gevel (niet bereikbaar voor staalname)	Asbestmateriaal	Verwijderen
9. Bakeliet toep.(schakelaars-stopcontact.-verdeeldozen-radiatorknoppen)	Asbestmateriaal	Zorgvuldig beheren
55. Sierlijstpleister plafond	Geen asbest	-

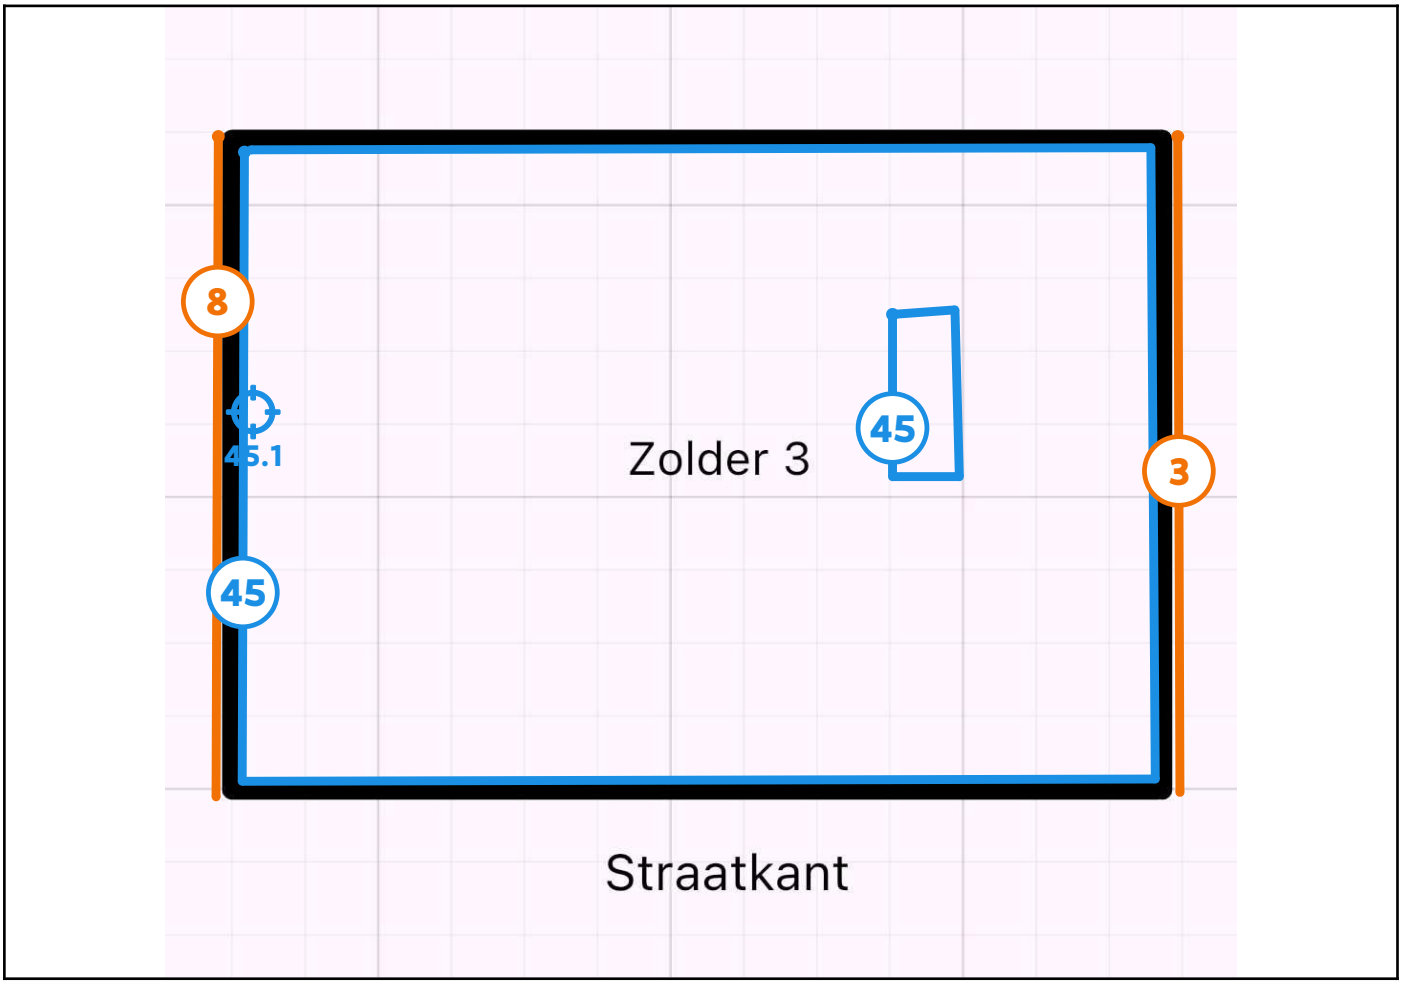
Plan 1.20: Woning plan +3

Beschrijving	Type	Actie
3. Gevellei (zonder staalname > 3,5m hoog, maar zichtbaar)	Asbestmateriaal	Verwijderen
8. cementering gevel (niet bereikbaar voor staalname)	Asbestmateriaal	Verwijderen
45. Cementering 3 binnentoepassing zolder (met staalname)	Geen asbest	-
45.1 Code: 17	Mengmonster	-

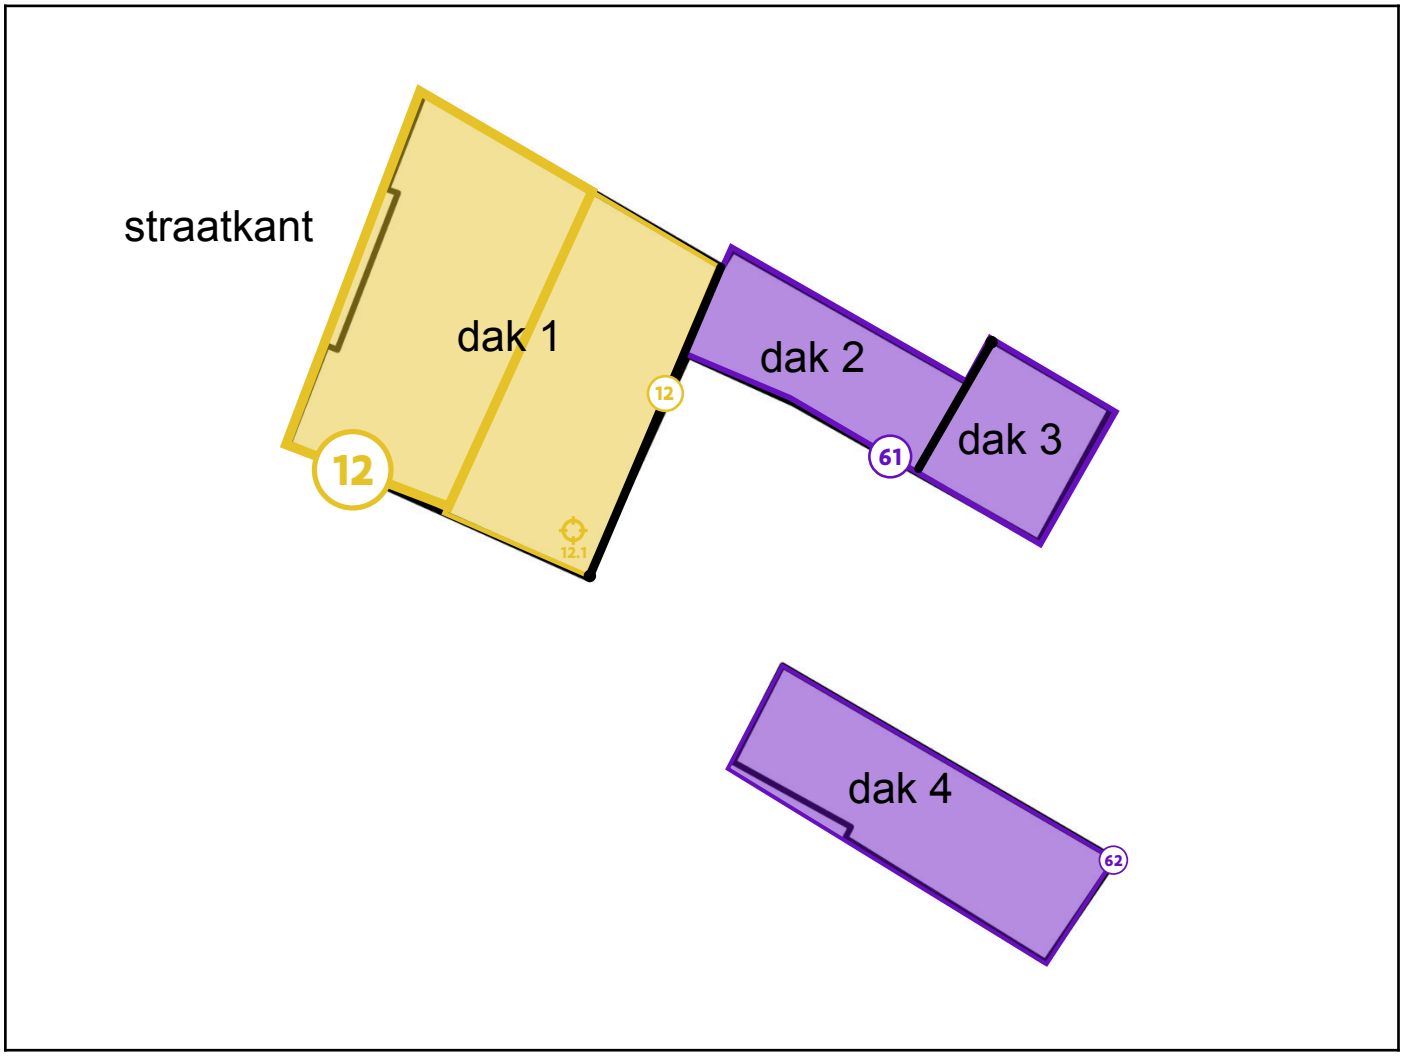
Plan 2.2: Woning dakplan

Beschrijving	Type	Actie
12. Onderdak a dak 1 kleur grijs (staalname)	Asbestmateriaal	Zorgvuldig beheren
12.1 Code: 04	Puntmonster	-
61. onderdak dak 2,3,6,7,8 niet waarneembaar	Overige ruimte of materiaal	-
62. onderdak dak 4,5,9,10 (niet aanwezig)	Overige ruimte of materiaal	-

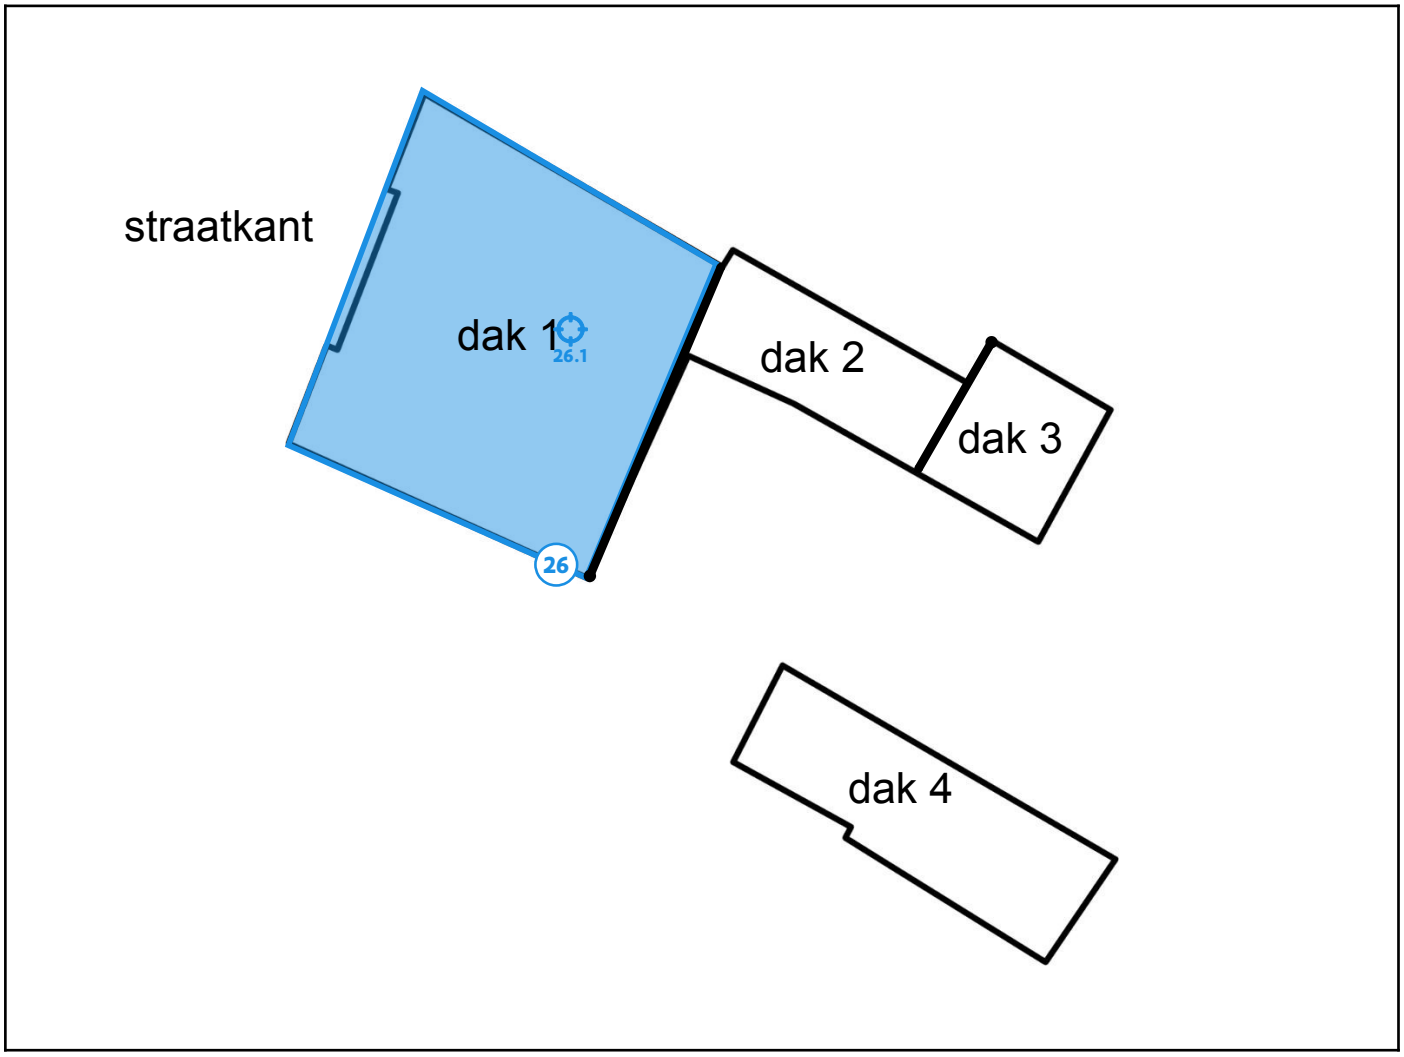
Plan 2.3: Woning dakplan

Beschrijving	Type	Actie
26. Onderdak b dak 1 kleur rood (staalname)	Geen asbest	-
26.1 Code: 05	Puntmonster	-

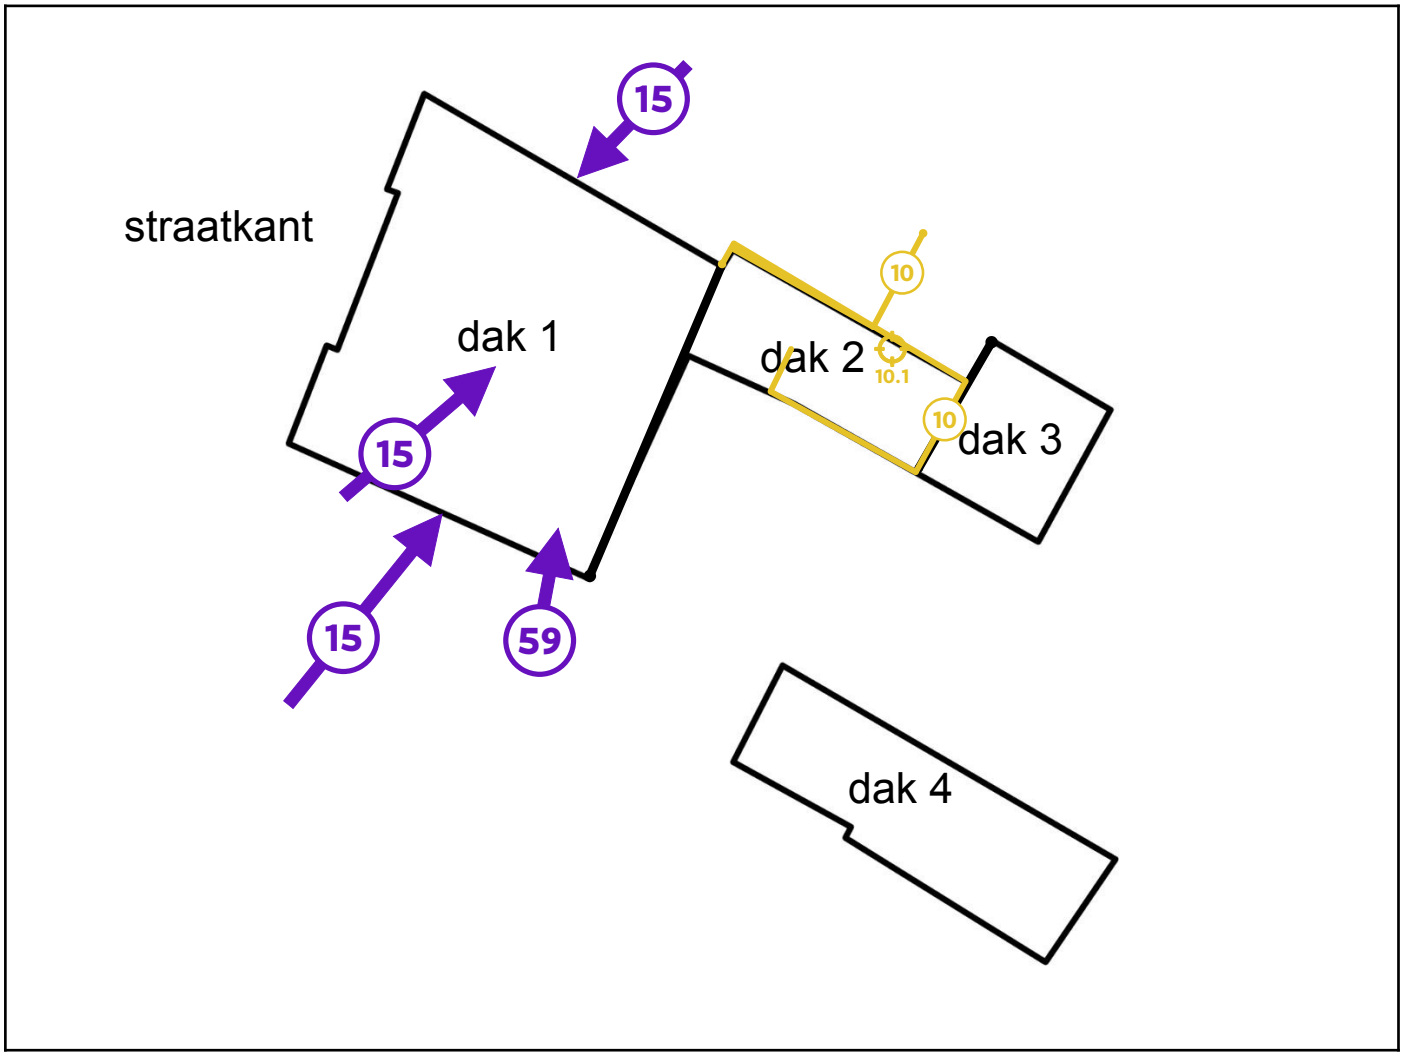
Plan 2.4: Woning dakplan

Beschrijving	Type	Actie
10. Dekstenen 1 woning	Asbestmateriaal	Zorgvuldig beheren
10.1 Code: 24	Puntmonster	-
15. Schouwen op het dak (beperkingsfiche)	Beperking	-
59. Schouwbuis niet verdacht.	Overige ruimte of materiaal	-

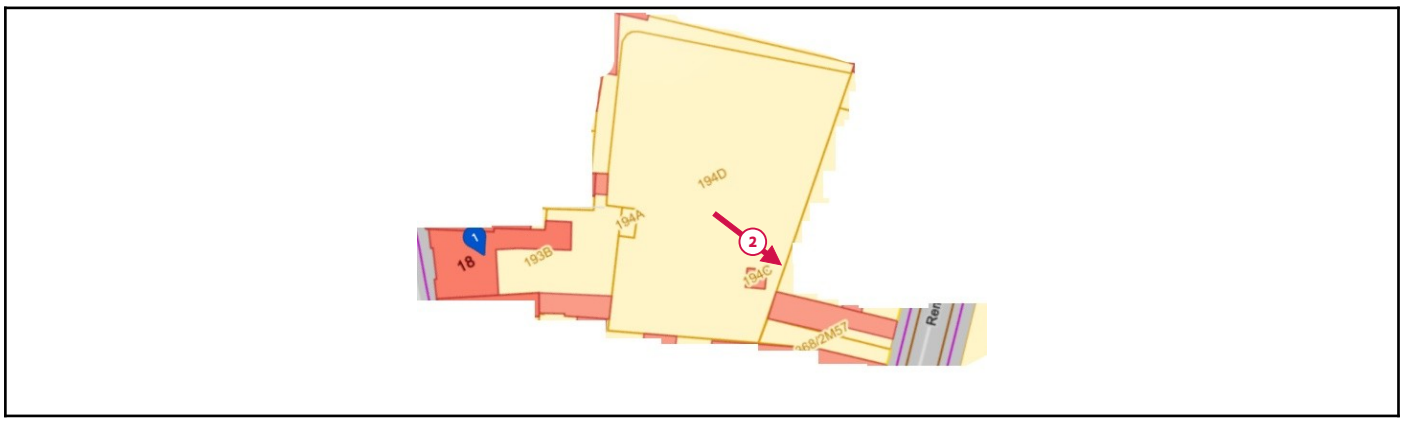
Plan 2.5: overzicht

Beschrijving	Type	Actie
2. Asbestcement afval (buiten)	Asbestmateriaal	Dringend verwijderen

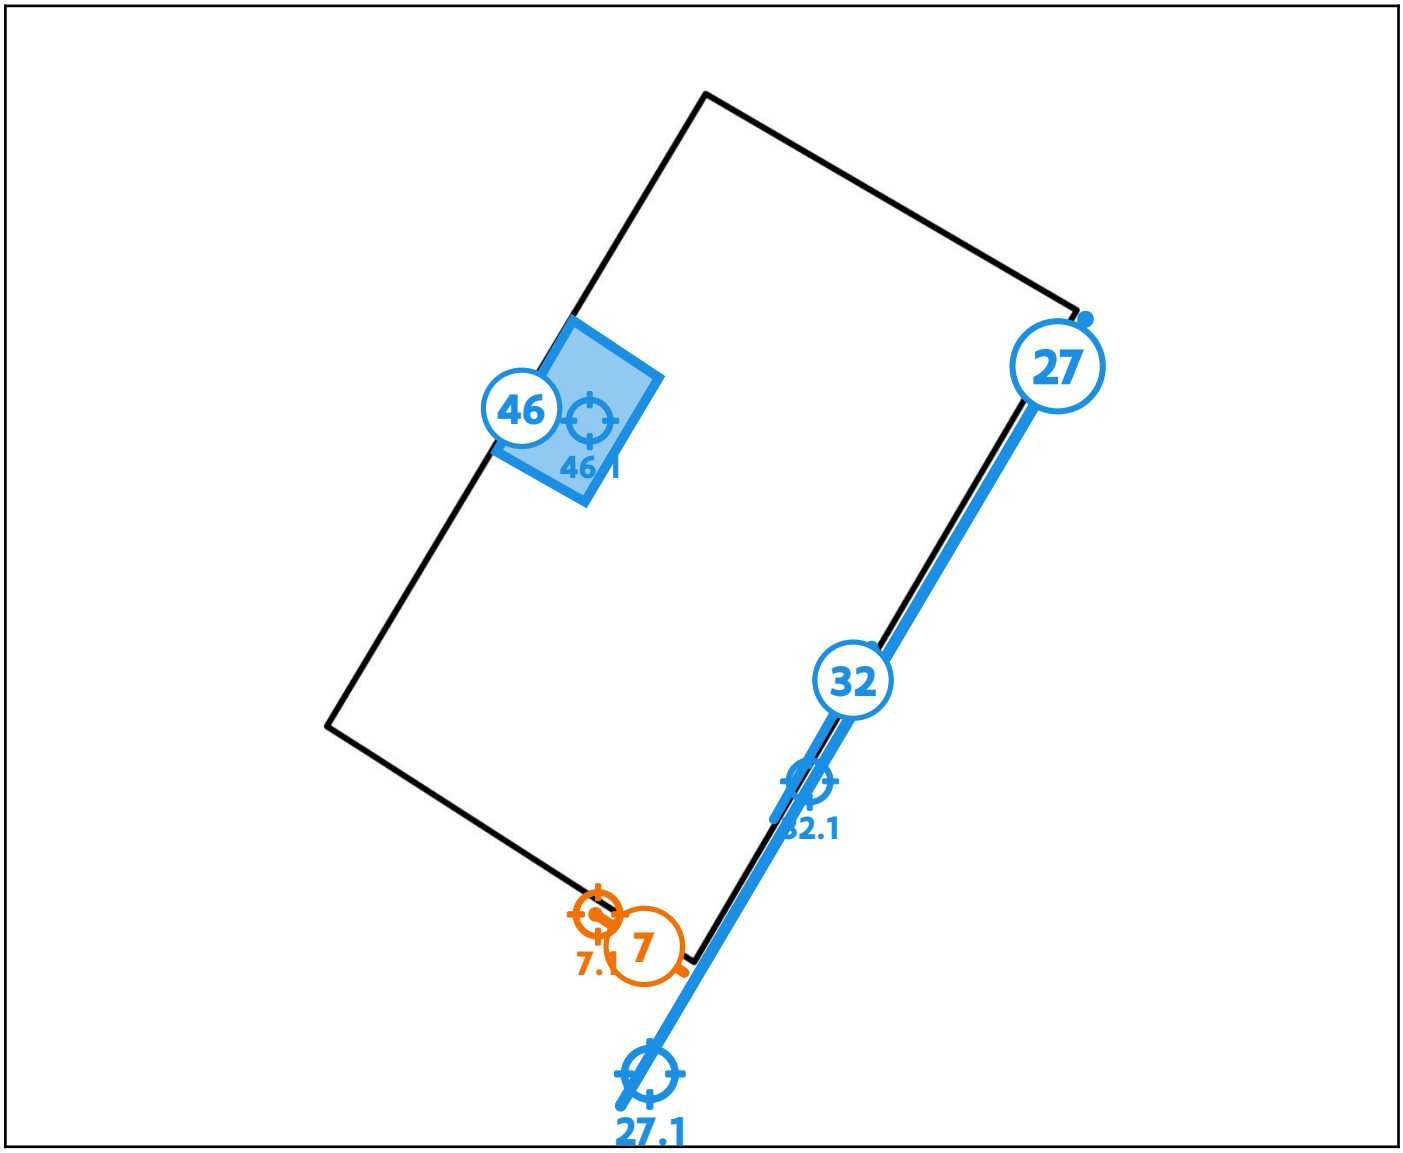
Plan 3.1: Bijgebouw 1 plan GLV

Beschrijving	Type	Actie
7. plaat cement bijgebouw 1 (staalname)	Asbestmateriaal	Verwijderen
7.1 Code: 41	Puntmonster	-
27. Dakgoot roofing bijgebouw 1 (met staalname)	Geen asbest	-
27.1 Code: 42	Puntmonster	-
32. Kit 7 kozijn-glas bijgebouw 1 (met staalname) houten raam	Geen asbest	-

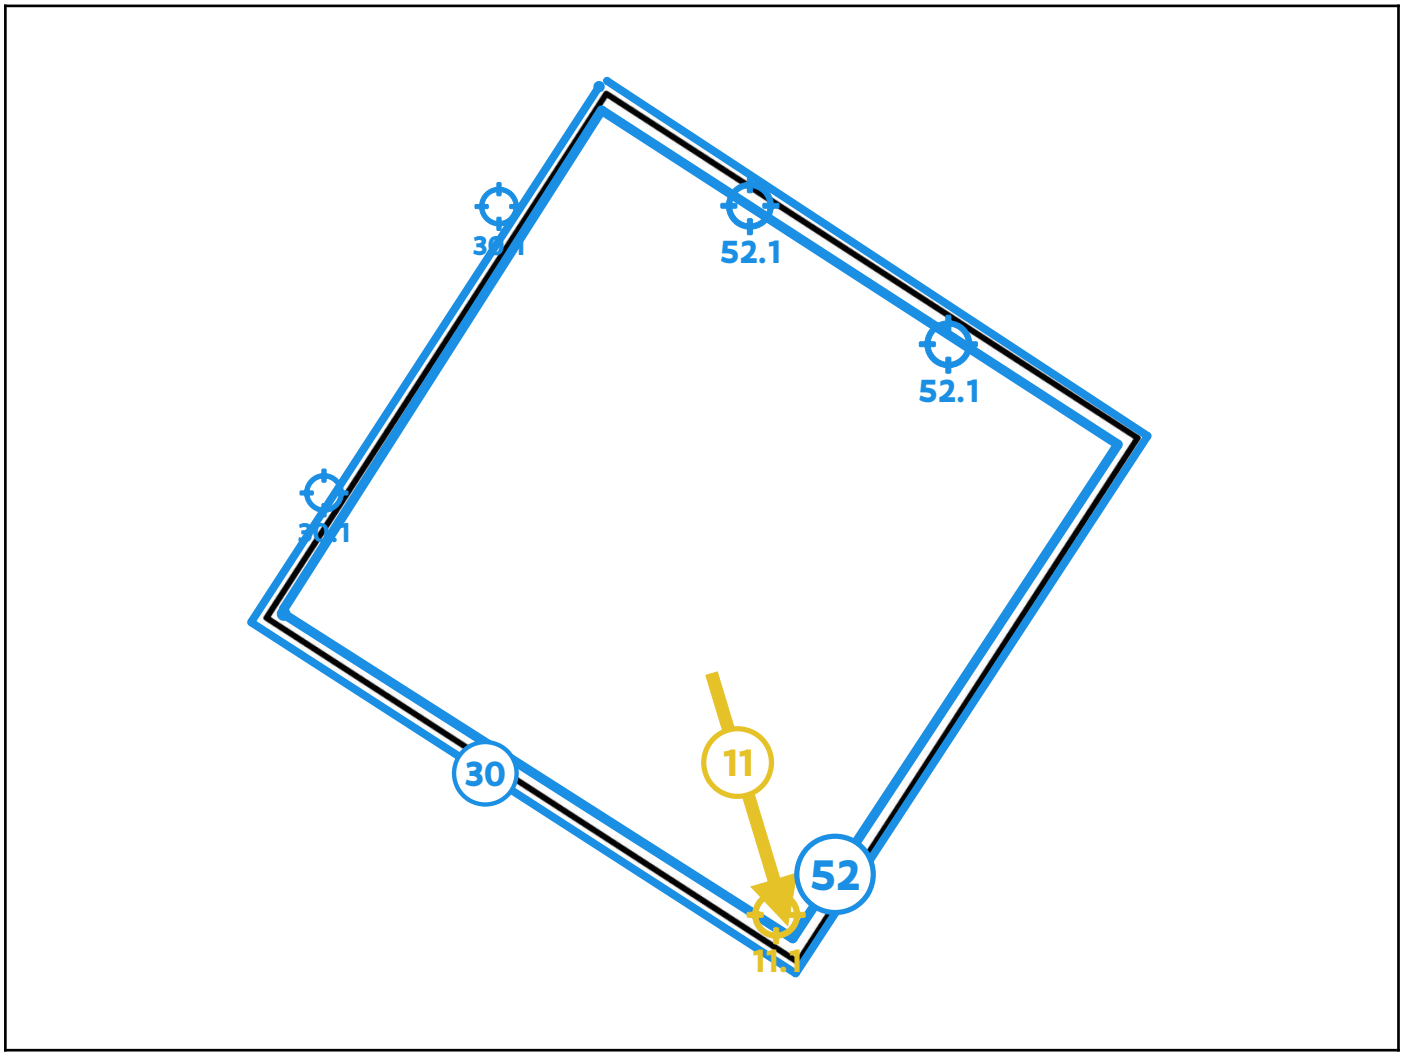
Plan 4.1: Bijgebouw 2 plan GLV

Beschrijving	Type	Actie
11. AC buis bijgebouw 2	Asbestmateriaal	Zorgvuldig beheren
11.1 Code: 36	Puntmonster	-
30. Cementering 10 bijgebouw 2 buiten (met staalname)	Geen asbest	-
30.1 Code: 34	Mengmonster	-
52. Cementering 9 bijgebouw 2 binnentoepassing (met staalname)	Geen asbest	-
52.1 Code: 35	Mengmonster	-

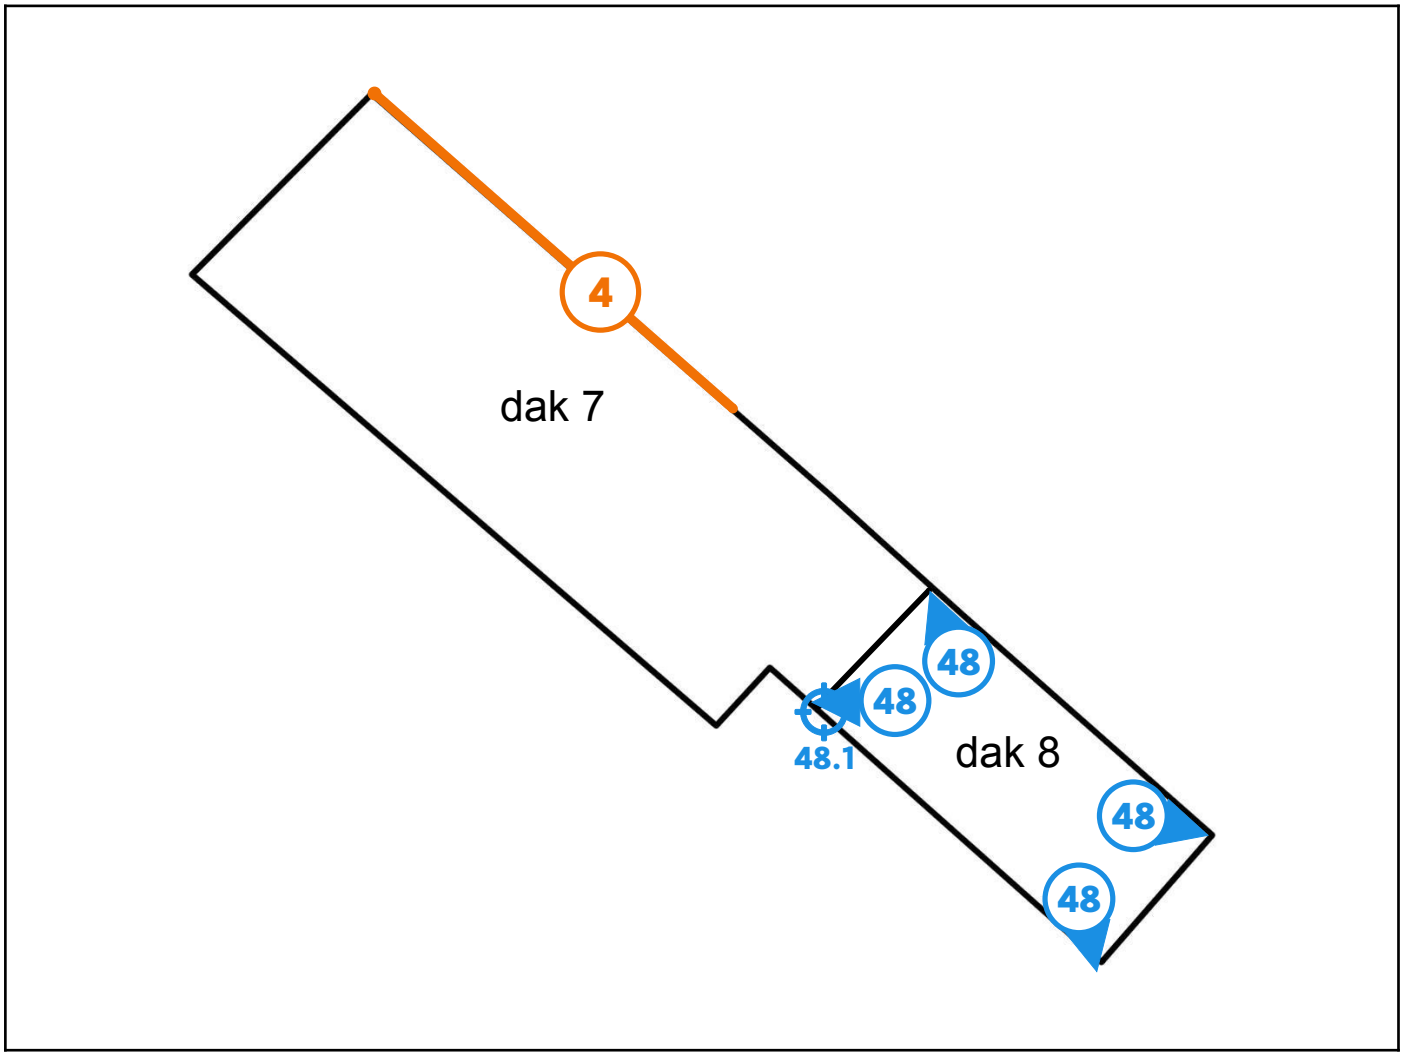
Plan 5.5: garage dakplan

Beschrijving	Type	Actie
4. Golfplaten visueel vastgesteld (zonder staal)	Asbestmateriaal	Verwijderen
48. Dekstenen 3 garage	Geen asbest	-
48.1 Code: 40	Puntmonster	-

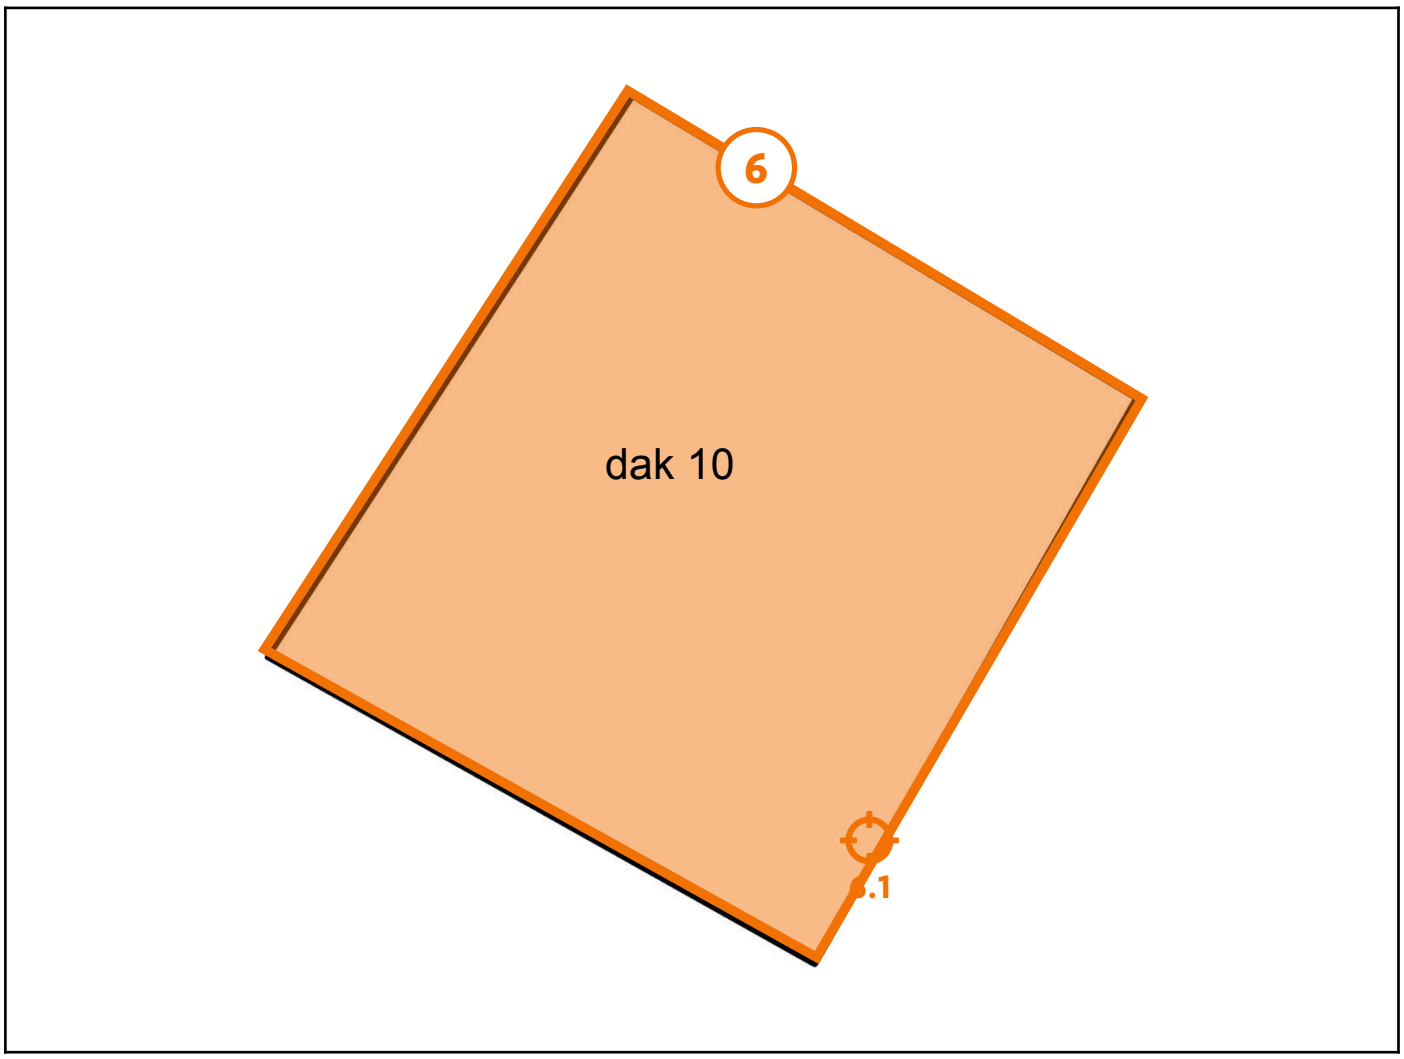
Plan 7.2: Bijgebouw 4 dakplan

Beschrijving	Type	Actie
6. Golfplaten dak 10 (met staalname)	Asbestmateriaal	Verwijderen
6.1 Code: 32	Puntmonster	-

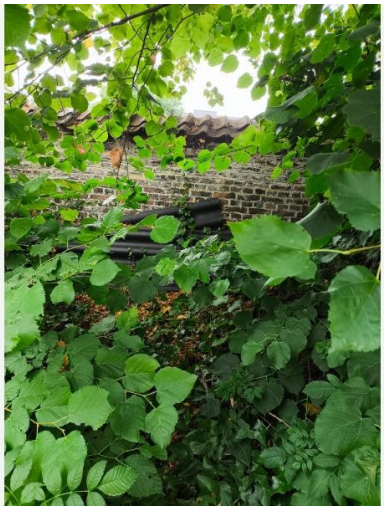
Fiche 2: Asbestcement afval (buiten)

Asbestmateriaal - afvalstof

werk/Regelgeving/Codex boek VI titel 3 Asbest.pdf methodiek verwijderingsmethodes worden achteraan in het attest verder toegelicht Mag en wil uzelf verwijderen: Zorg er dan voor dat: -u zich vooraf goed informeert op www.asbestinfo.be -u zich beschermt met een FFP3 mondmasker, wegwerphandschoenen, wegwerpoveral Cat III type 5-6, afspoelbaar schoeisel -er geen minderjarigen of derden aanwezig zijn -u beschikt over PE-folie en zakken om loskomende deeltjes en het afval op te vangen en te verpakken -u beschikt over een vernevelaar (water) of fixeermiddel om het abestmateriaal te bevochtigen tijdens de volledige duur van de werken -u weet hoe u asbestmateriaal veilig kan demonteren zonder stof of breuken -u beschikt over natte doeken om eventuele resten en stof weg te nemen.

Standaard dragen van de nodige wegwerp beschermingsmiddelen FFP 3 masker , handschoenen en tyvec CAT III type 5-6 , afwasbaar schoeisel Indien mogelijk de ondervloer afdekken , leien voorzichtig verwijderen, extra fixeren, niet breken , niet gooien, onmiddellijk verpakken of voorzichtig in container met asbest bag plaatsen. Voldoende benevelen/bevochtigen tijdens de duur van de werken. Gebruik geen stortkokers. Voor
