Asbestinventarisattest

Baarstraat 18, 9700 Oudenaarde

Attestnummer : **20260922-000244.000**
Uitgegeven op : **22.09.2026**
Geldig tot : **22.09.2031**

Niet-asbestveilig

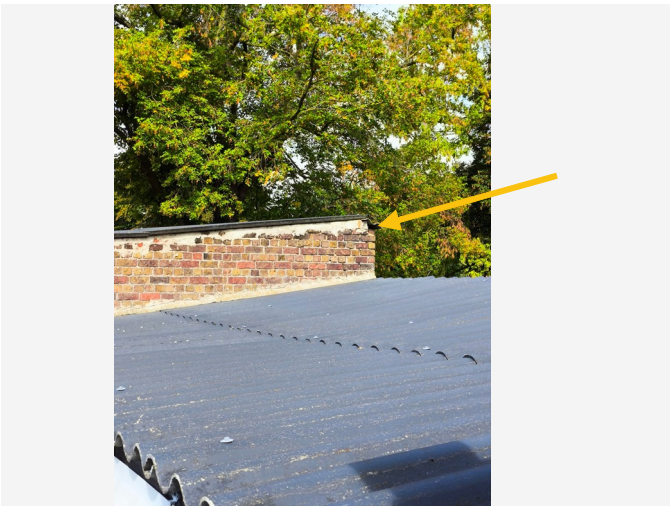
Fiche 4: Golfplaten visueel vastgesteld (zonder staal)

Het asbestmateriaal valt onder de mijlpaal van 2034.

Verwijderen

- Verwijder dit asbestmateriaal zo snel mogelijk. Volg de toestand goed op.
- Hemelwater dat afspoelt van asbestcement daken of gevels kan asbestdeeltjes bevatten. Gebruik het enkel voor gesloten circuits (bv. spoelen toiletten). Reinig na het vervangen van het dak of de gevel de dakgoten en regenwaterput of -ton om asbesthoudend sediment of slib te verwijderen
- Voer bijkomende staalname(s) uit.

- Eenvoudige handelingen: mag via doe-het-zelf of door werknemer(s) met opleidingsattest eenvoudige handelingen
  EH via doe-het zelf Standaard dragen van de nodige wegwerp beschermingsmiddelen FFP 3 masker , handschoenen en tyvec CAT III type 5-6 , afwasbaar schoeisel Indien mogelijk de ondervloer afdekken , golfplaten voorzichtig verwijderen, extra fixeren, niet breken , niet gooien, onmiddellijk dubbel verpakken , luchtdicht afsluiten of voorzichtig in container met asbest bag plaatsen. Voldoende benevelen/bevochtigen tijdens de duur van de werken. Indien golfplaten in slechte staat zijn en kans bestaat op breken : Eenvoudige handeling opgeleid personeel , alle werknemer(s) moeten wel beschikken over een opleidingsattest eenvoudige handelingen 8u Voor hechtgebonden toepassingen: Bij verwijdering door doe-het-zelf moet men

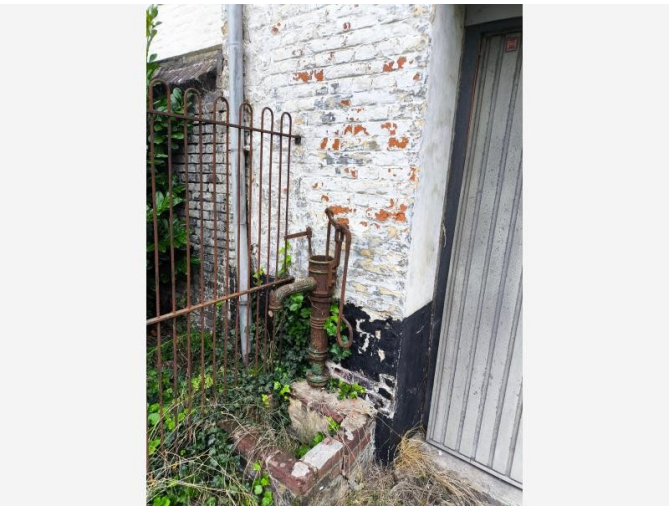
Fiche 5: handwaterpomp dichting(en)

Asbestmateriaal

Beschrijving	handwaterpomp dichting(en)
Omgeving	Buiten
Primaire drager	handwaterpomp
Asbestmateriaal	Pakking, dichting
Bindmiddel van asbestmateriaal	Karton - papier - viltachtig
Gebondenheid op basis van bindmiddel	Niet-hechtgebonden
Hoeveelheid (gewicht - aantal)	• 1,00 kg - 1 stuk
Totaal gewicht	1,00 kg
Eenvoudig bereikbaar	Ja
Bevestigingswijze	• Geklemd
Identificatiemethode	De asbestdeskundige beoordeelt het materiaal als asbestverdacht en dus asbesthoudend, en dit zonder monstername. Motivatie: De monstername brengt andere schade aan dan schade die inherent is aan de monstername.
Destructieve handeling voor identificatie	Nee
Opmerking	De vermelde oppervlaktes en volumes betreffen een beredeneerde schatting. Er worden geen rechten verleend aan deze oppervlaktes/volumes. Staalname niet mogelijk, inherente schade.

Bevochtig het materiaal en verpak in dubbel plastic folie

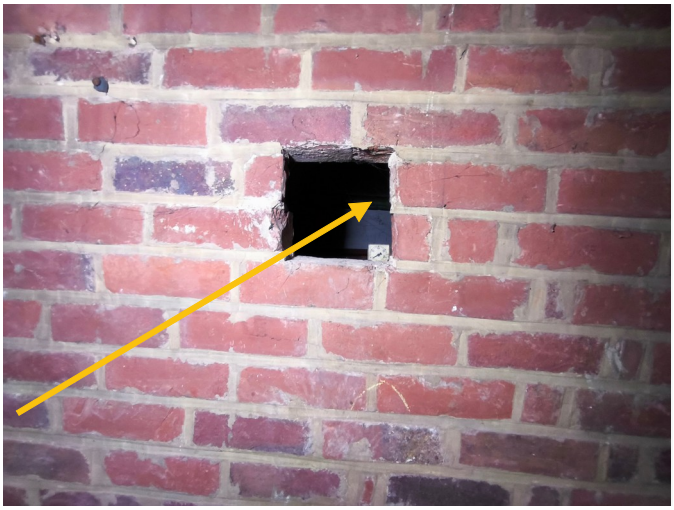
Fiche 13: ruimte tank

Beperking

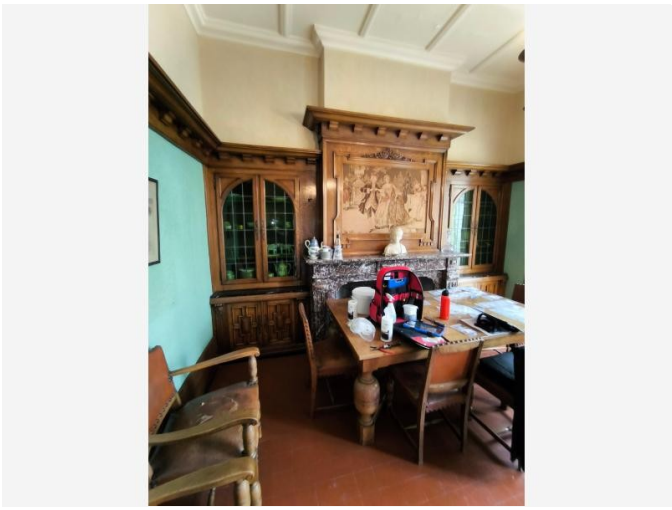
Fiche 20: Cementering 1 binnentoepassing schouwen GLV (met staalname)

Geen asbest

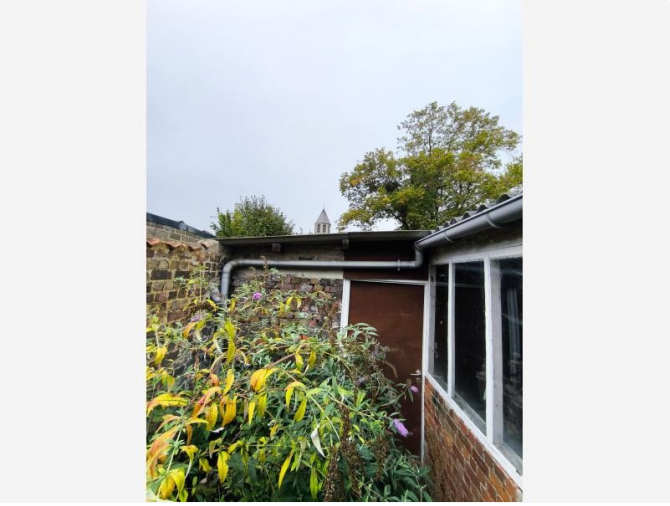
Fiche 24: Kit 9 kozijn-glas garage (met staalname) houten raam

Geen asbest

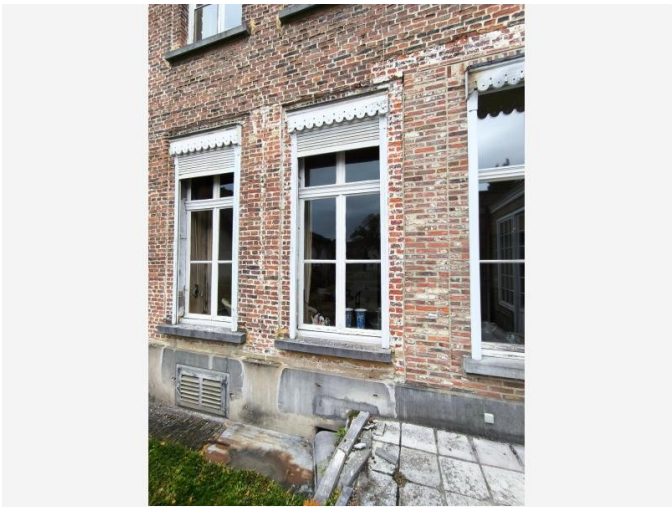
Fiche 25: Kit 4 kozijn-muur (met staalname) houten raam

Geen asbest

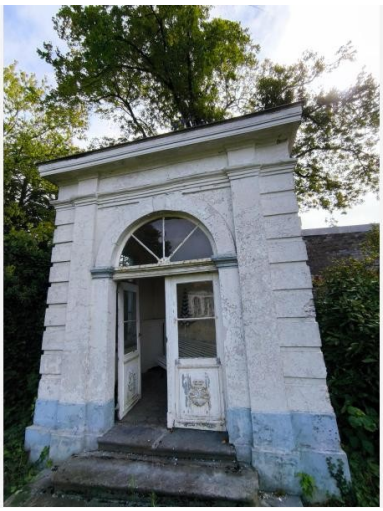
Fiche 30: Cementering 10 bijgebouw 2 buiten (met staalname)

Geen asbest

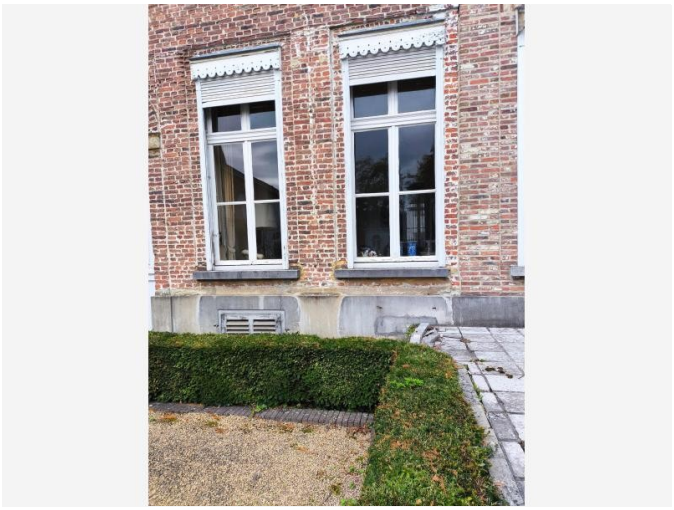
Fiche 36: Cementering 6 buiten gevel achter (met staalname)

Geen asbest

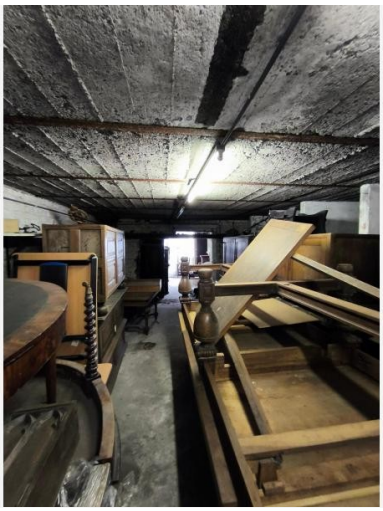
Fiche 38: Cementering 11 binnentoepassing garage binnen (met staalname)

Geen asbest

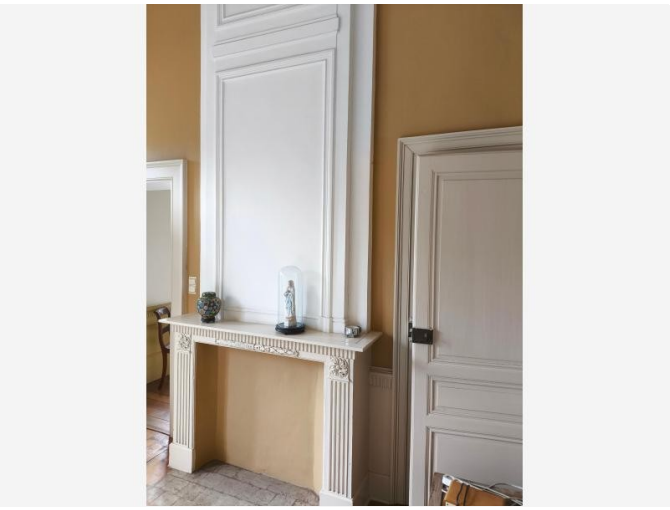
Fiche 47: Cementering 2 binnentoepassing schouwen +1 (met staalname)

Geen asbest

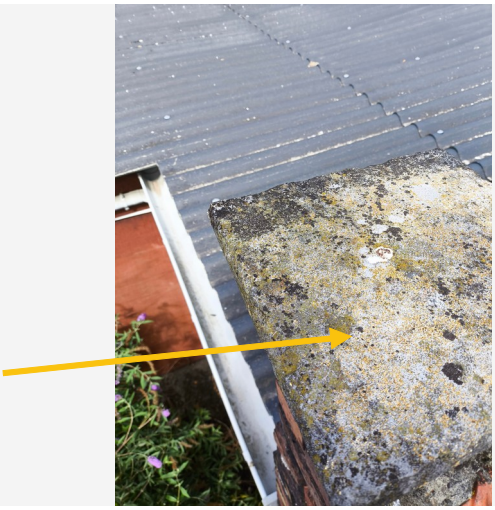
Fiche 48: Dekstenen 3 garage

Geen asbest

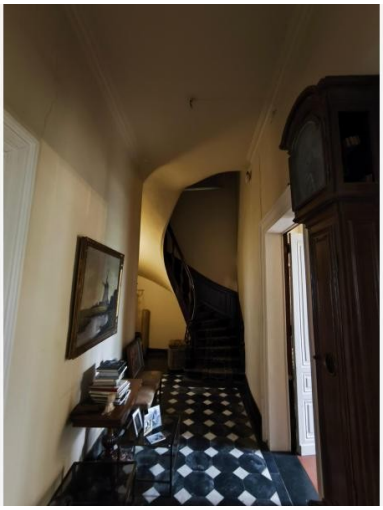
Fiche 51: Plafondpleister

Geen asbest

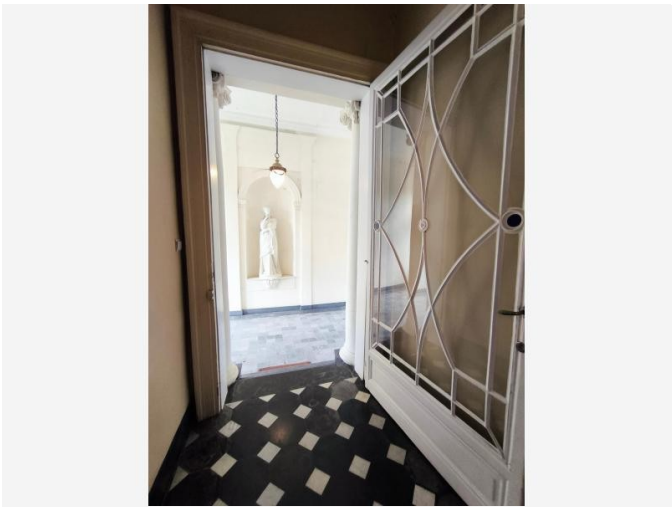
Fiche 53: Kit 5 kozijn-glas inkomdeur GLV (met staalname) houten raam

Geen asbest

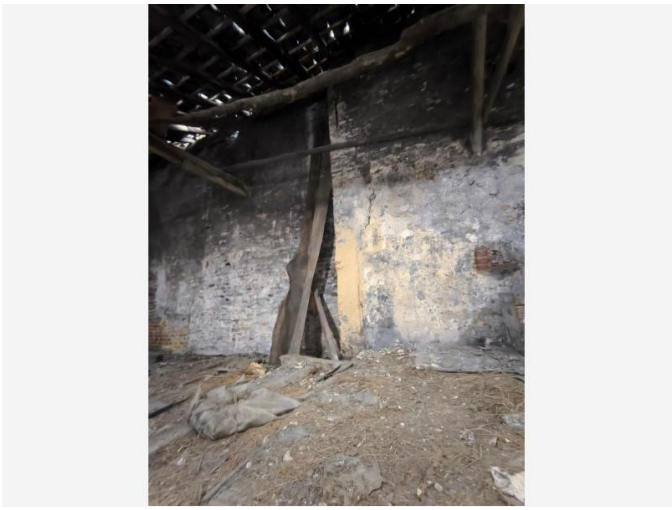
Fiche 54: Cementering 8 binnentoepassing bergingen/garage (met staalname)

Geen asbest

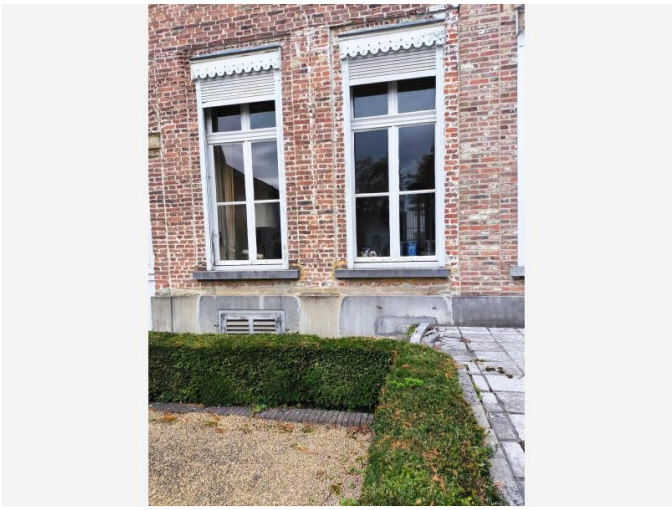
Fiche 56: Kit 3 kozijn-glas (met staalname) houten raam

Geen asbest

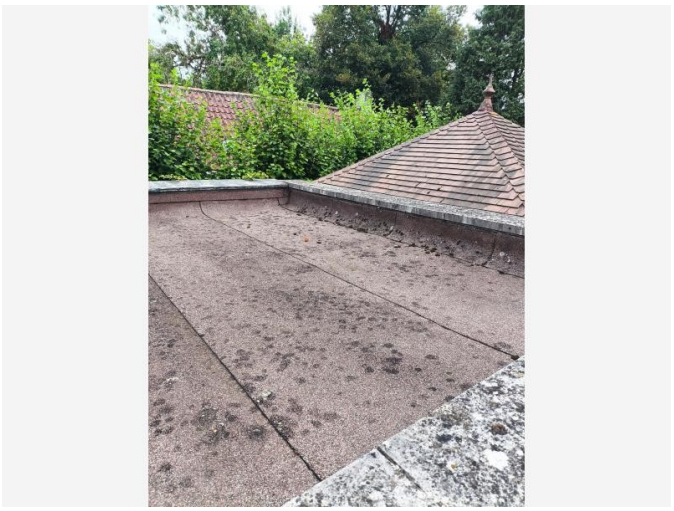
Beschrijving	Notitie	Terug te vinden op plannen
Fiche 61: onderdak dak 2,3,6,7,8 niet waarneembaar	Het is niet duidelijk of er asbestverdachte onderlagen aanwezig zijn. Het is aangewezen om extra controle uit te voeren tot op de drager bij eventuele renovatiewerken.	Plan 2.2: Woning dakplan Plan 4.4: Bijgebouw 2 dakplan Plan 5.4: garage dakplan
