Verslag huishoudelijke elektrische installatie op laagspanning en zeer lage spanning

Referentie: **003-20260209-03**	Datum controle: **09/02/2026**
Keurder: **003**

Eigenaar:	**Onbekend**	EAN-code:	**Onbekend**
Adres installatie:	**Brandstraat 69, 9080 - Beervelde**	Nummer teller(s):	**1SAG3100479249**
		Distributienetbeheerder installatie:	**Fluvius**
Datum uitvoering installatie:	☑ Vóór 01/10/1981 ☑ Tussen 01/10/1981 en 01/06/2020 ☐ Vanaf 01/06/2020		
Type:	☑ Wooneenheid ☐ Niet-huishoudelijk ☐ PV ☐ Batterij ☐ Laadpaal

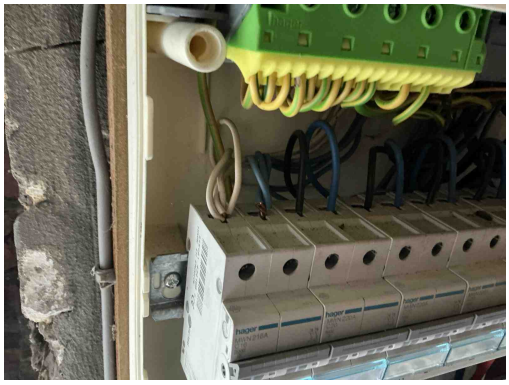
T21 - Het elektrisch materieel is niet geplaats volgens de voorschriften van de fabrikant/ regels van goed vakmanschap . (Boek 1: 1.4.1.3)
Opmerking: Vijzen ophanging bord

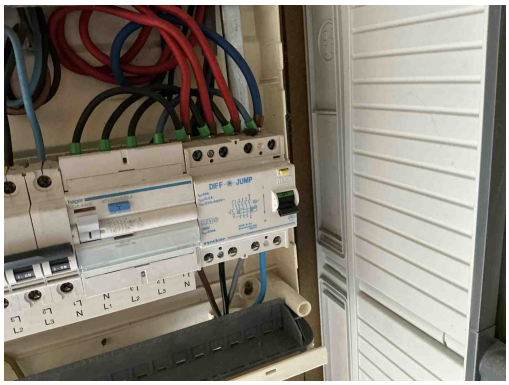
A05 - De waarde van de spreidingsweerstand van de aardverbinding is te hoog (Boek 1: 5.4.2).

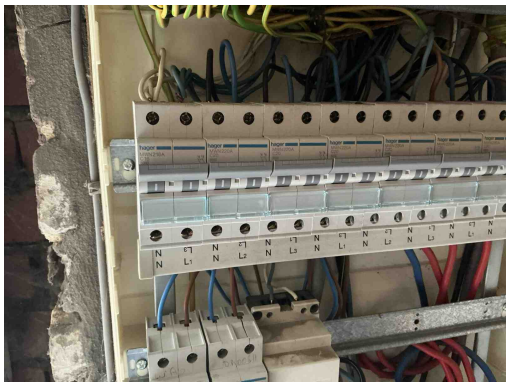
D04 - De hoofddifferentieelstroominrichting is niet verzegelbaar (Boek 1: 4.2.4.3).

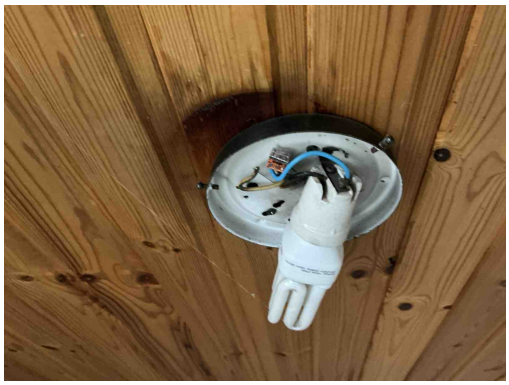
C19 - In de desbetreffende kring wordt de nulgeleider verdeeld en een geleider is met de blauwe kleur gekenmerkt maar deze laatste is niet als nulgeleider gebruikt (Boek 1: 5.1.6.2).

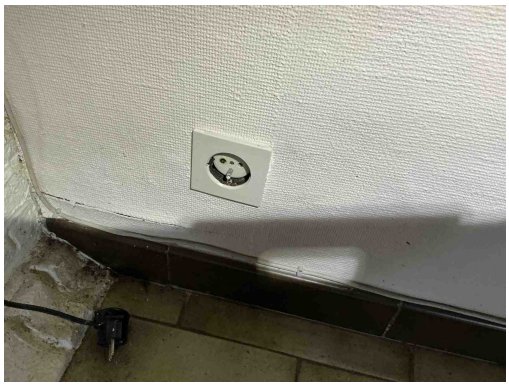
T09 - Bepaalde contactdozen en/of schakelaars zijn beschadigd (Boek 1: 1.4.1.3).
