Asbestinventarisattest

Dendermondesteenweg 6, 9070 Destelbergen

Attestnummer : **20260616-000099.000**
Uitgegeven op : **16.06.2026**
Geldig tot : **Onbeperkt** (tenzij de toestand wijzigt)

Asbestveilig (maar mogelijk niet asbestvrij)

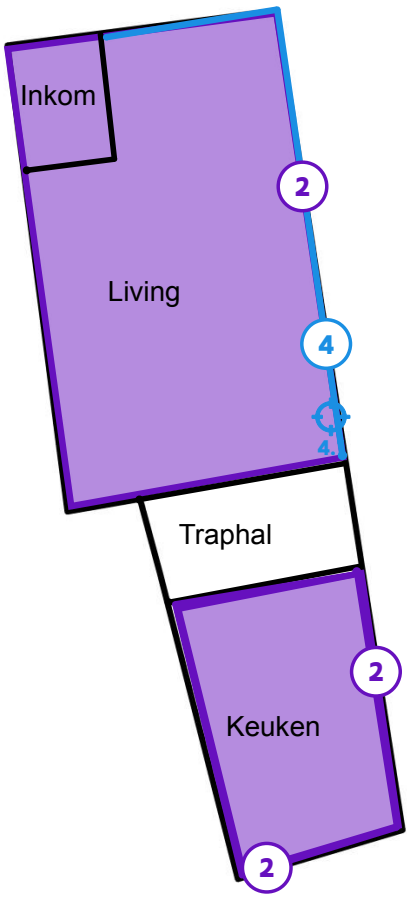
Plan 1.1: Gelijkvloers

Beschrijving	Type	Actie
2. Plafonds en muren bestaande uit voorzetpanelen	Advies	-
4. Pleisterwerk wanden	Geen asbest	-
4.1 Code: Dendermondestw6-01	Mengmonster	-

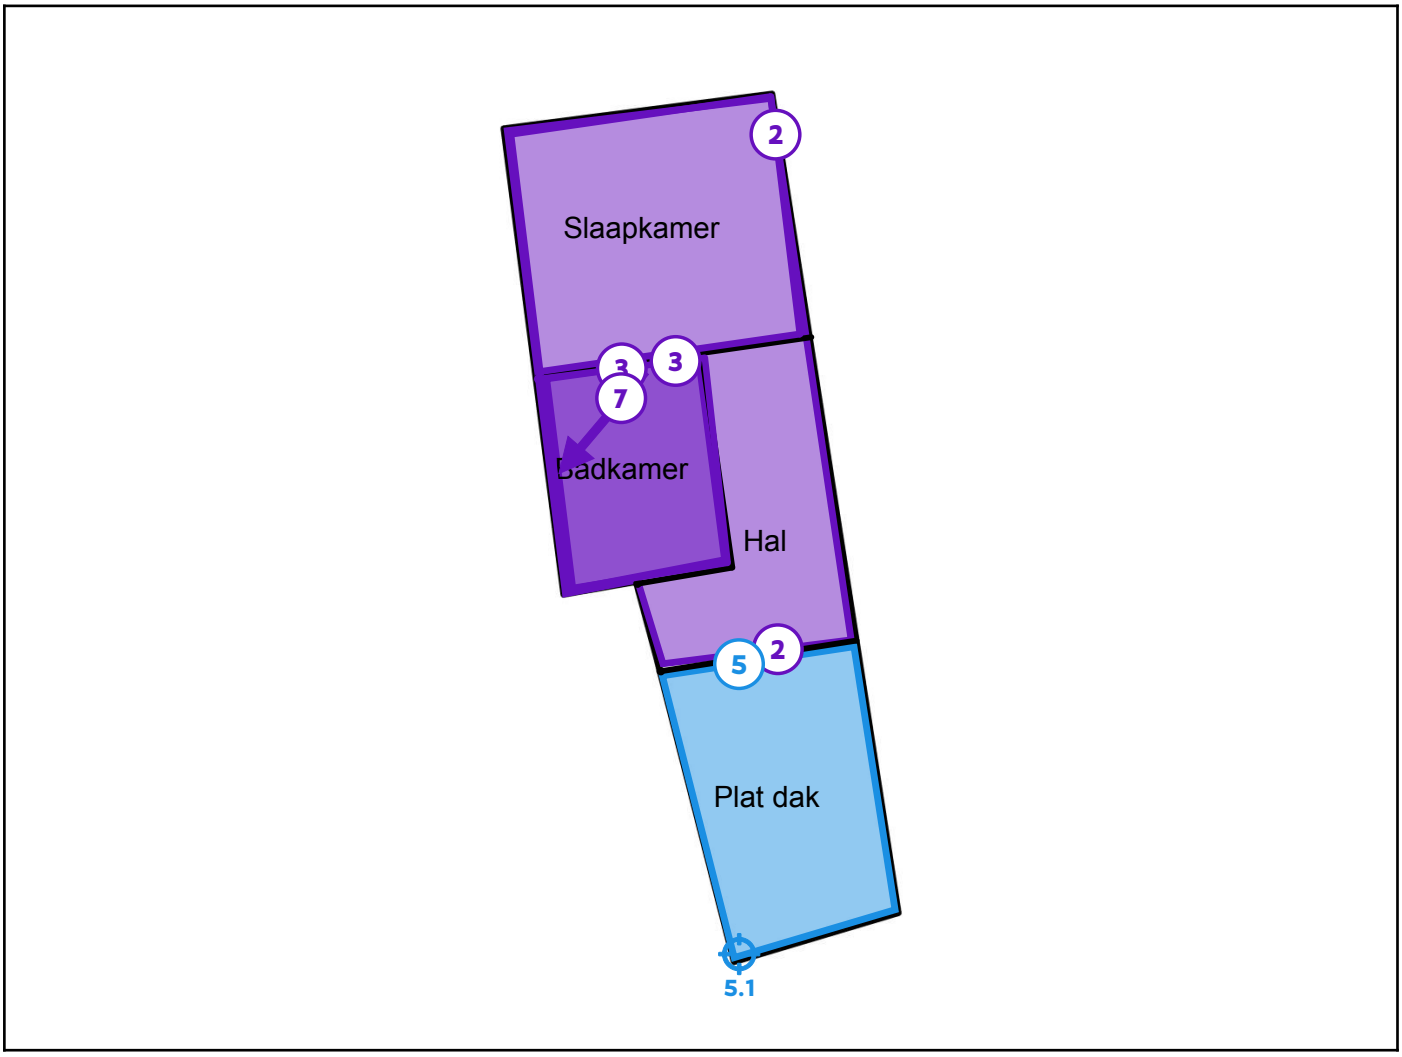
Plan 1.2: Eerste verdieping

Beschrijving	Type	Actie
2. Plafonds en muren bestaande uit voorzetpanelen	Advies	-
3. Vloertegels en wandtegels	Advies	-
5. Roofing	Geen asbest	-
5.1 Code: Dendermondestw6-02	Puntmonster	-
7. CV-ketel (niet verdacht)	Overige ruimte of materiaal	-

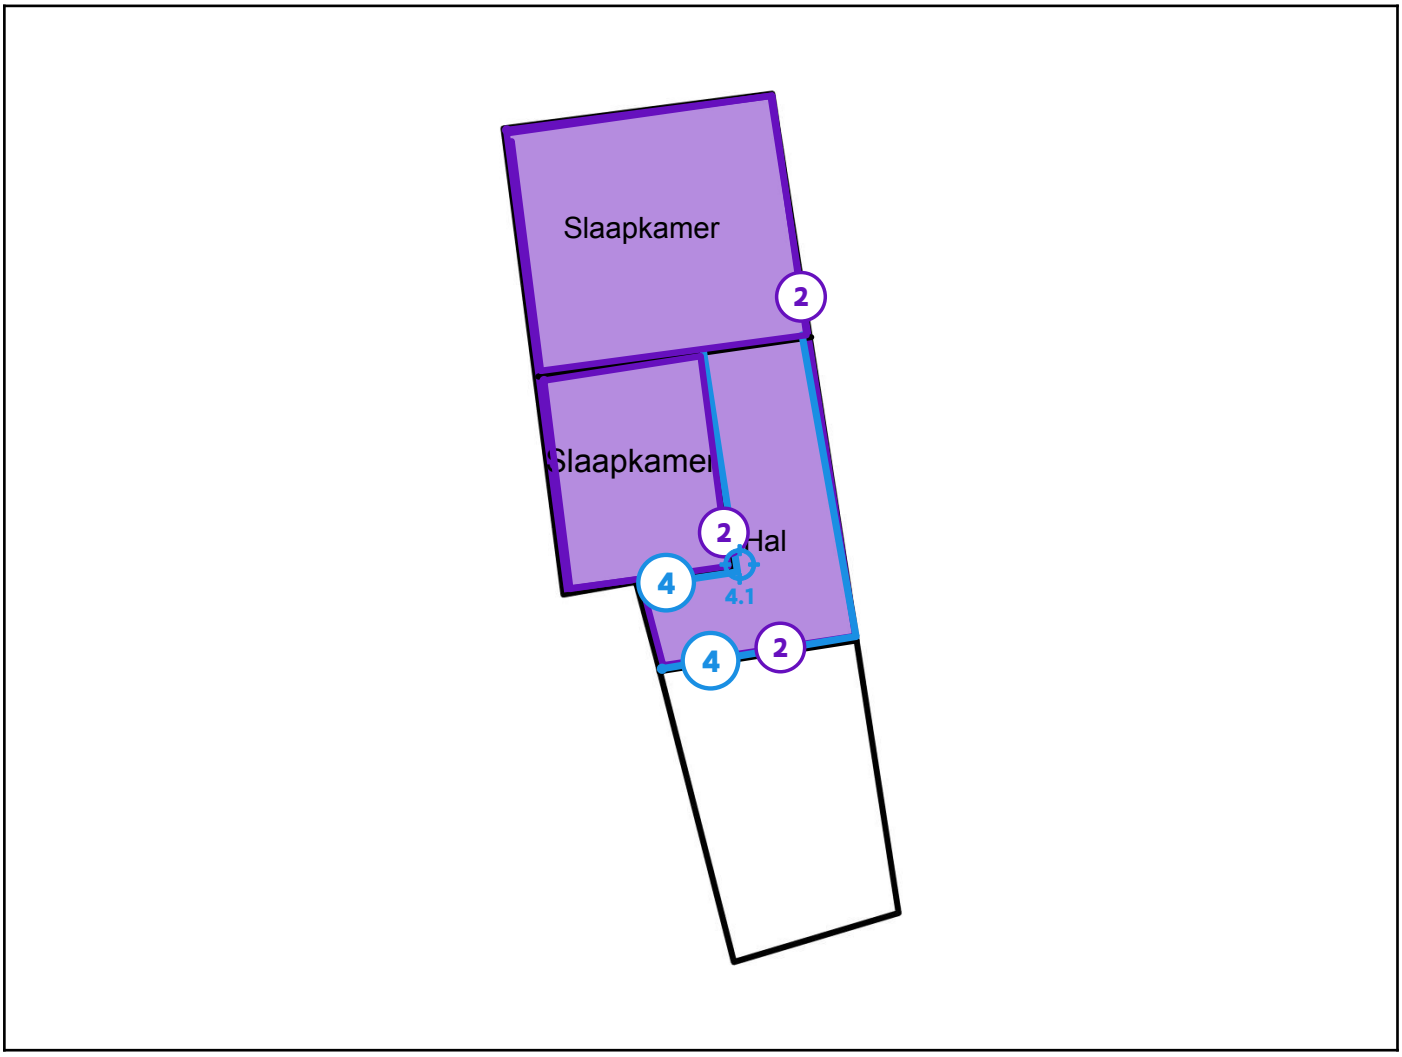
Plan 1.3: Tweede verdieping

Beschrijving	Type	Actie
2. Plafonds en muren bestaande uit voorzetpanelen	Advies	-
4. Pleisterwerk wanden	Geen asbest	-
4.1 Code: Dendermondestw6-01	Mengmonster	-

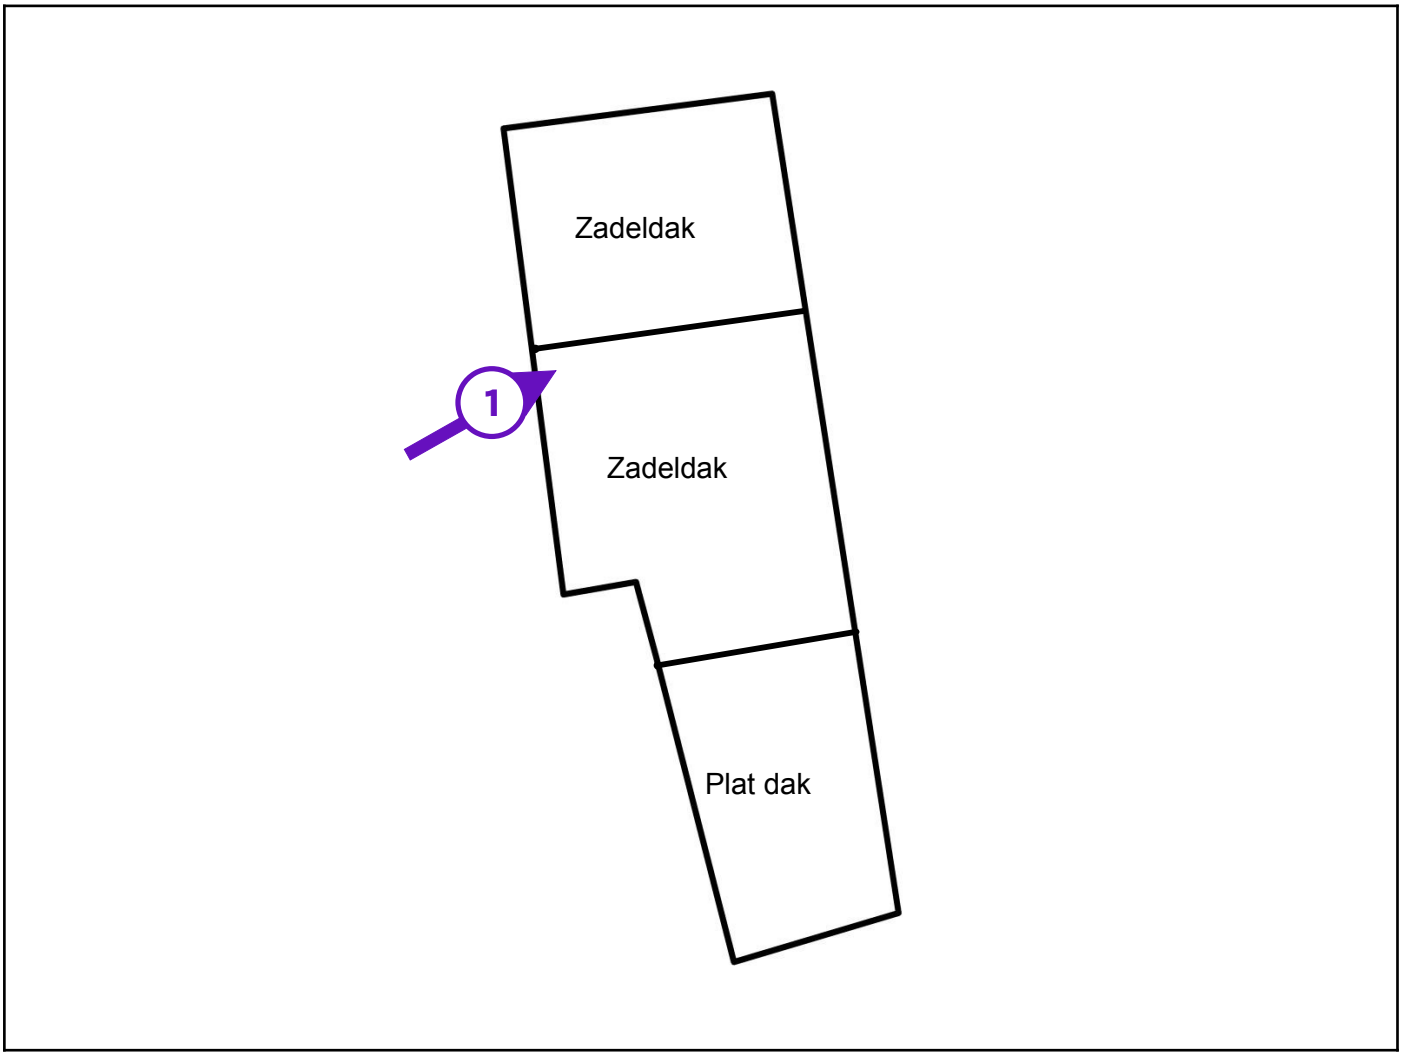
Plan 1.5: Dakenplan

Beschrijving	Type	Actie
1. Schouw	Beperking	-

Reden: Het te onderzoeken materiaal situeert zich hoger dan 3,50 m te rekenen vanaf een veilige ondergrond

Uitleg van de asbestdeskundige: De schouw bevat binnenin mogelijk een asbestcement rookgaskanaal. Laat dit onderzoeken bij eventuele werken.

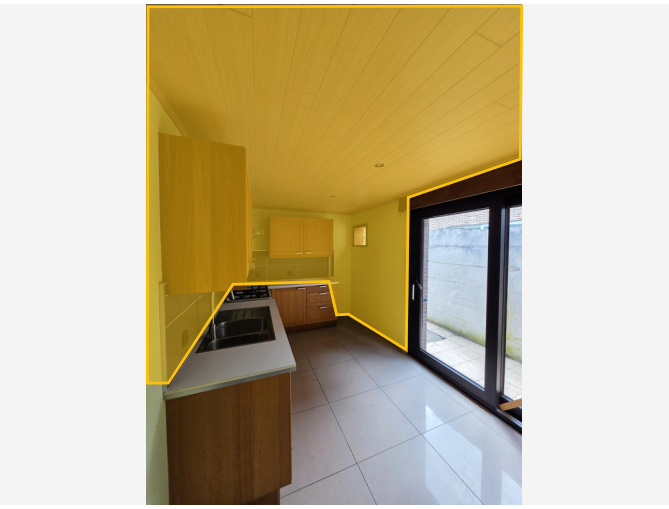
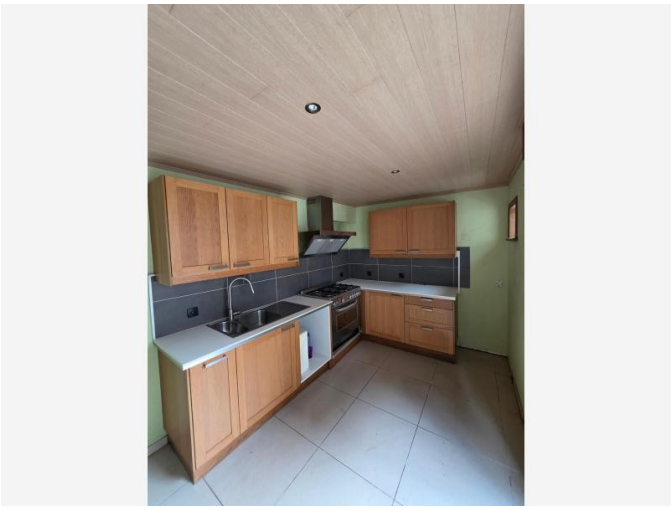
Fiche 2: Plafonds en muren bestaande uit voorzetpanelen

Informatie over een niet-asbestverdacht materiaal

Basis voor advies	De asbestdeskundige beoordeelt het materiaal als niet-asbestverdacht.

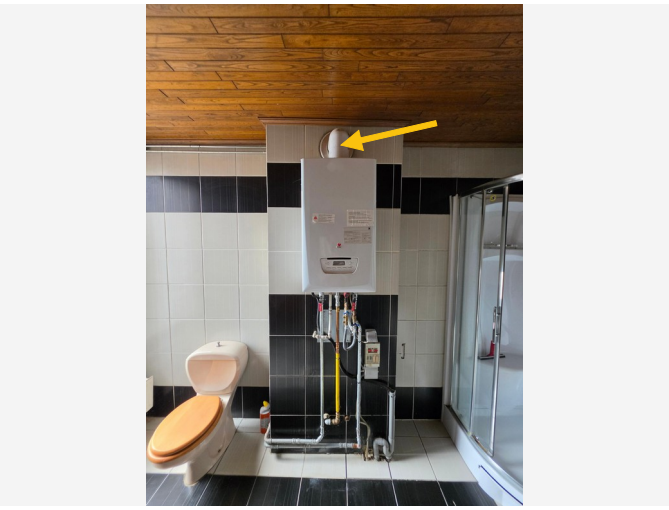
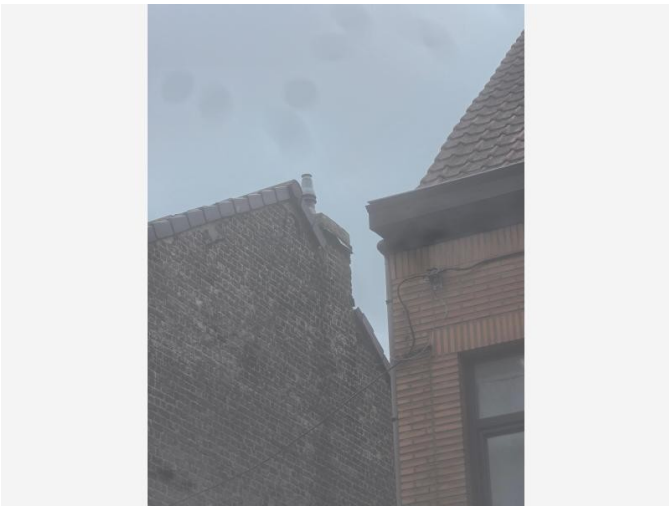
Beschrijving	Notitie	Terug te vinden op plannen
Fiche 6: Rookgaskanaal (niet verdacht)	Het rookgaskanaal is niet-asbestverdacht.	-
Fiche 7: CV-ketel (niet verdacht)	De CV-ketel (dichtingen, isolerend materiaal) is niet asbestverdacht.	Plan 1.2: Eerste verdieping
Fiche 8: Dakbedekking bestaande uit pannen (niet verdacht)	De dakbedekking is niet-asbestverdacht.	-
