Asbestinventarisattest

Hilarius Bertolfstraat 108/0102, 9050 Gent

Attestnummer : **20260731-000214.000**
Uitgegeven op : **31.07.2026**
Geldig tot : **Onbeperkt** (tenzij de toestand wijzigt)

Asbestveilig (maar mogelijk niet asbestvrij)

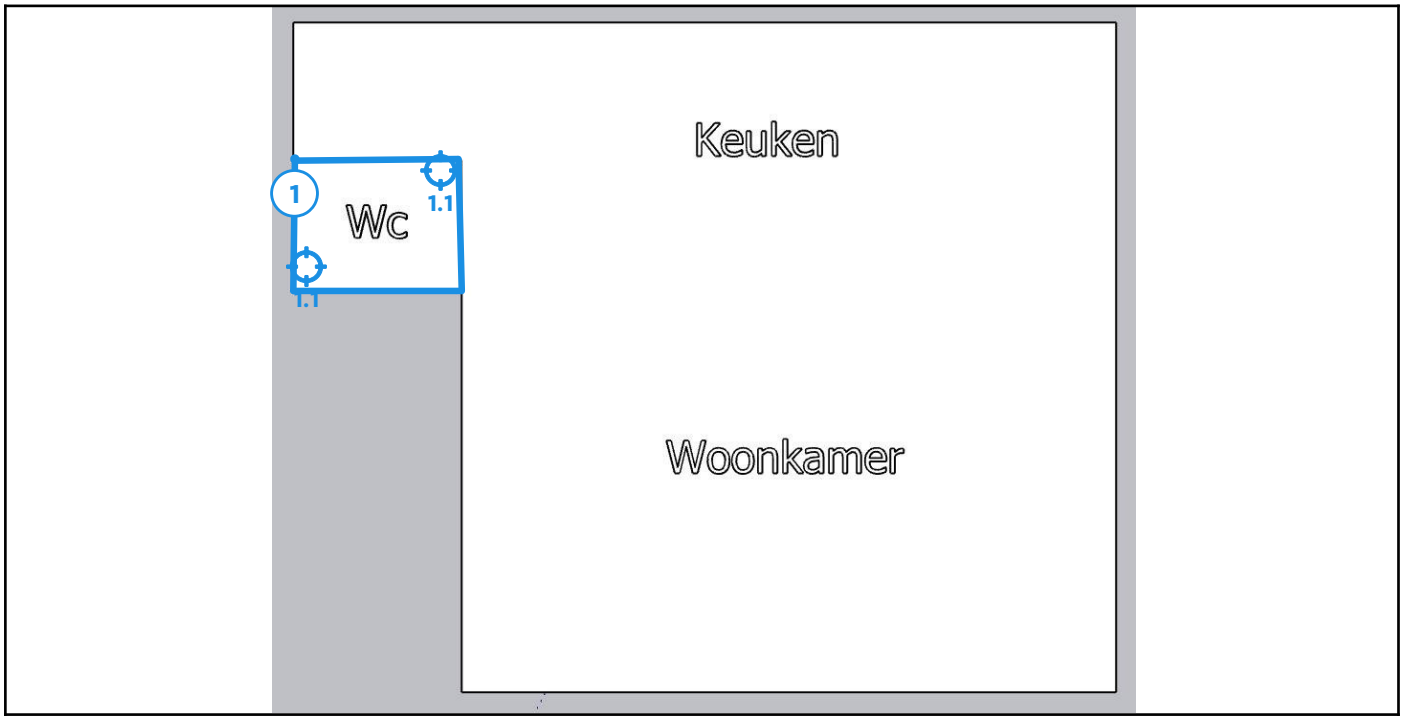
Plan 1.1: V0

Beschrijving	Type	Actie
1. Pleisterwerk wanden	Geen asbest	-
1.1 Code: MM01	Mengmonster	-

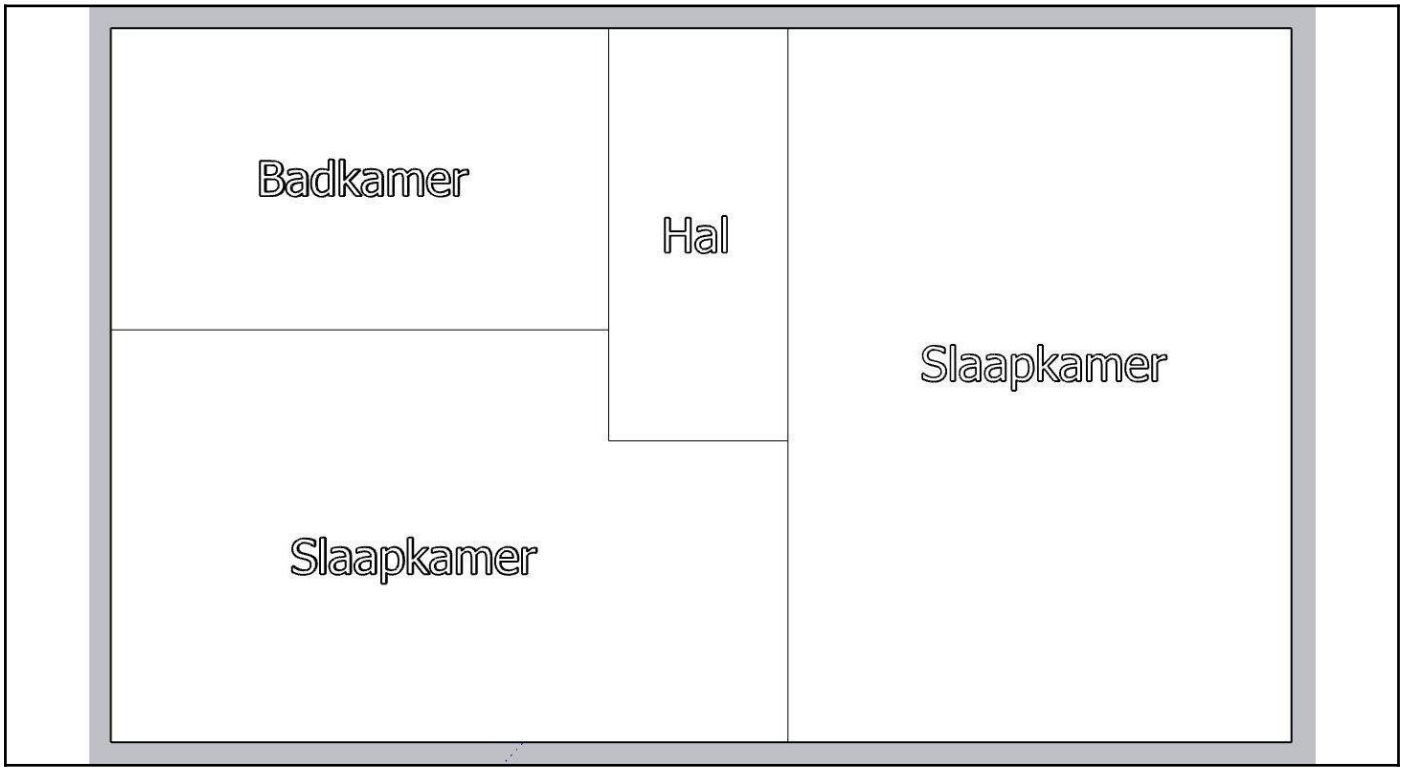
Plan 1.2: V1

Geen asbest

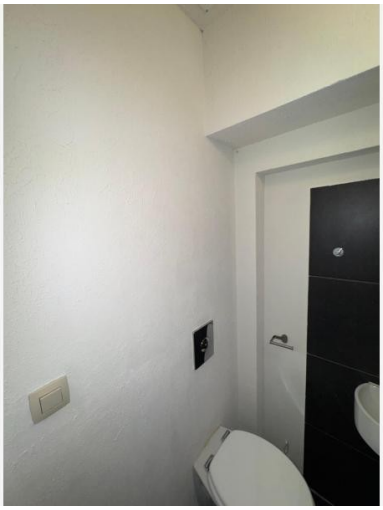
Fiche 1: Pleisterwerk wanden

Geen asbest

#	Type	Referentie	Resultaat
1.1	Mengmonster	MM01	Geen asbest

Beschrijving	Pleisterwerk wanden
Omgeving	Binnen
Primaire drager	Binnenwand
Bindmiddel van materiaal	Gips - kalk
Gebondenheid op basis van bindmiddel	Niet-hechtgebonden
Hoeveelheid (oppervlakte - dikte - aantal)	• 8,00 m^2 - 1,00 cm - 1 stuk
Totaal volume	0,08 m^3
Identificatiemethode	Een monstername door de asbestdeskundige met laboanalyse door een asbestlabo.
Destructieve handeling voor identificatie	Nee
Opmerking	De hoeveelheid is een zo nauwkeurig mogelijke opmeting. Hieraan kunnen evenwel geen rechten worden ontleend. Staalname uitgevoerd in wc. Geen pleisterwerk in overige ruimtes en plafonds.

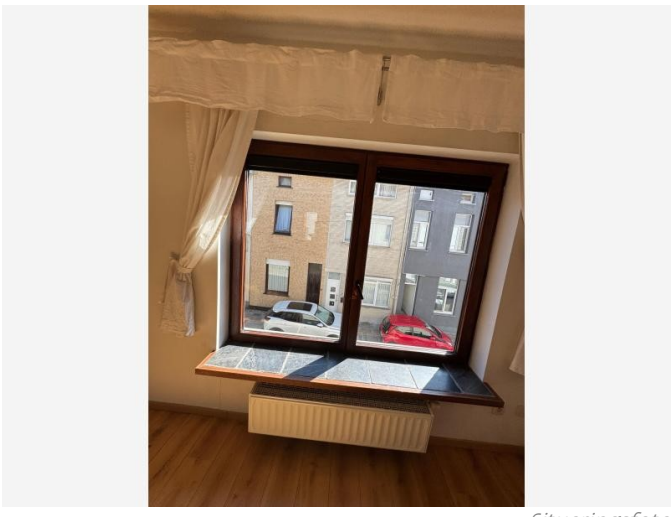
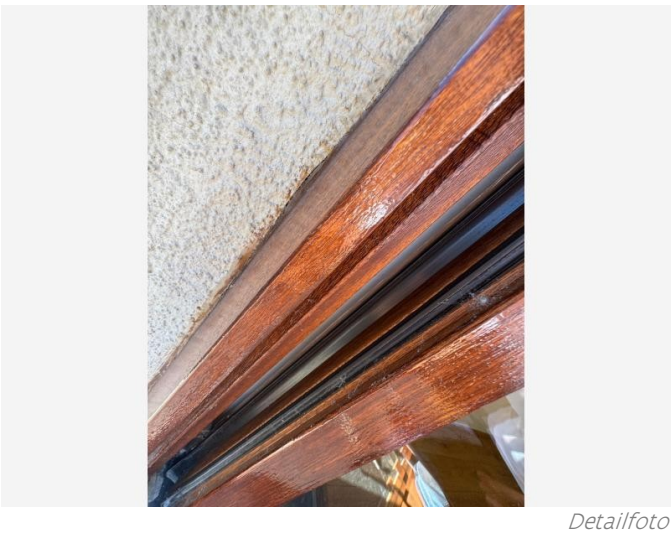
Beschrijving	Notitie	Terug te vinden op plannen
Fiche 2: Afdichtingsmateriaal niet verdacht - alle wandopeningen	Er is geen asbestverdachte mastiek aanwezig.	-
Fiche 3: CV-ketel niet verdacht	De CV-ketel is niet verdacht.	-

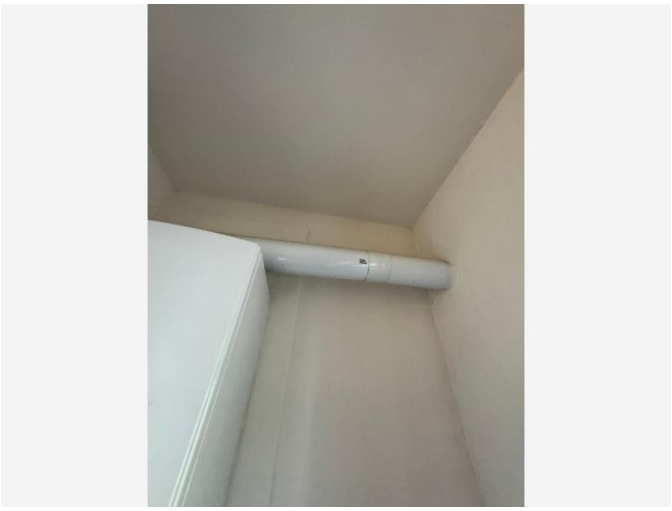
Beschrijving	Notitie	Terug te vinden op plannen
Fiche 4: Schouw/rookgaskanaal (niet aanwezig)	Er is geen waarneembaar rookgaskanaal aanwezig op de inspectielocatie.	-
Fiche 5: Onderdak (niet aanwezig)	Er is geen te onderzoeken onderdak aanwezig op de inspectielocatie.	-
Fiche 6: Leidingisolatie (niet aanwezig)	Er is geen asbestverdachte leidingisolatie aanwezig.	-
Fiche 7: Liftinfrastructuur (niet aanwezig)	Er is geen liftinfrastructuur aanwezig op de inspectielocatie.	-
Fiche 8: Dakbedekking (niet aanwezig)	Er is geen te onderzoeken dakbedekking op de inspectielocatie.	-
