Asbestinventarisattest

Floraliënlaan 51/0501, 9000 Gent

Attestnummer : **20261105-000179.000**
Uitgegeven op : **05.11.2026**
Geldig tot : **Onbeperkt** (tenzij de toestand wijzigt)

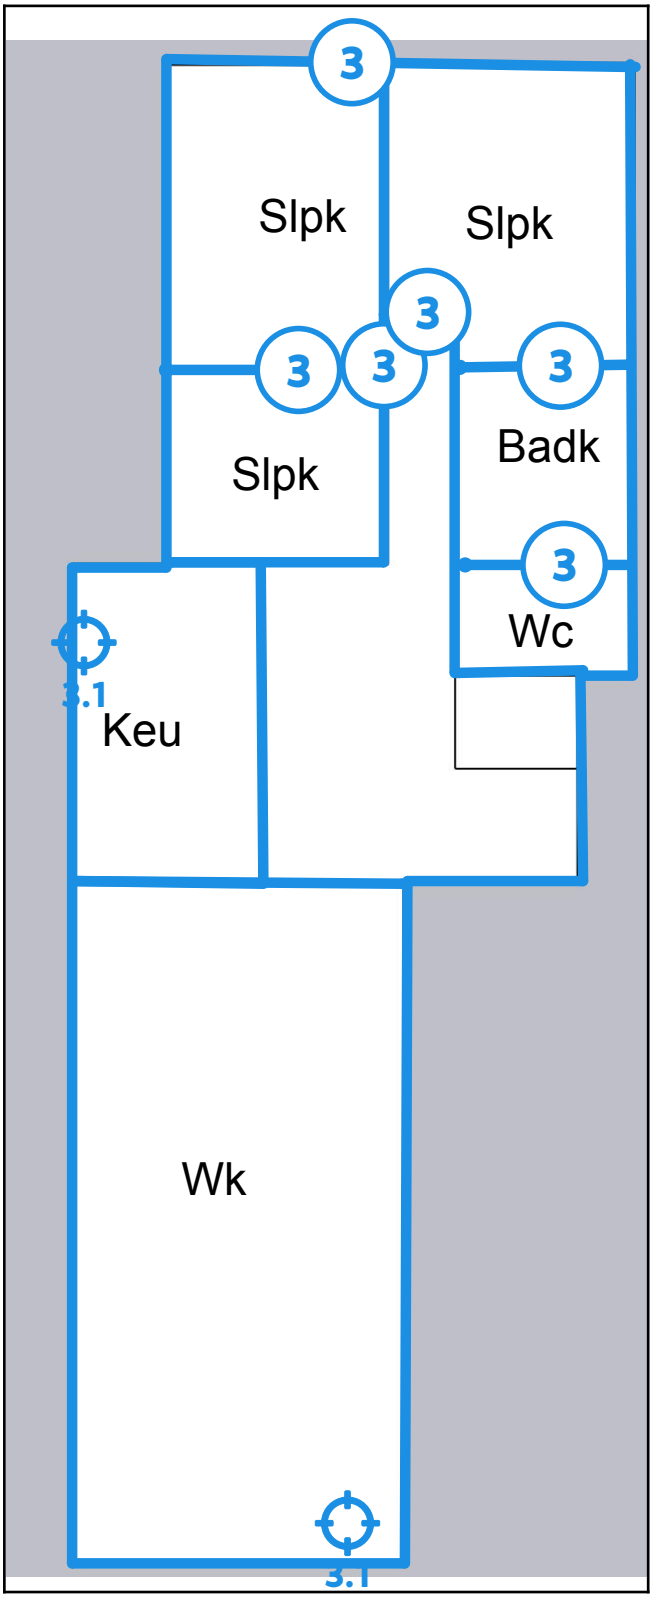
Plan 1.1: Plan wooneenheid

3. Pleisterwerk wanden	Geen asbest	-
3.1 Code: 1	Mengmonster	-

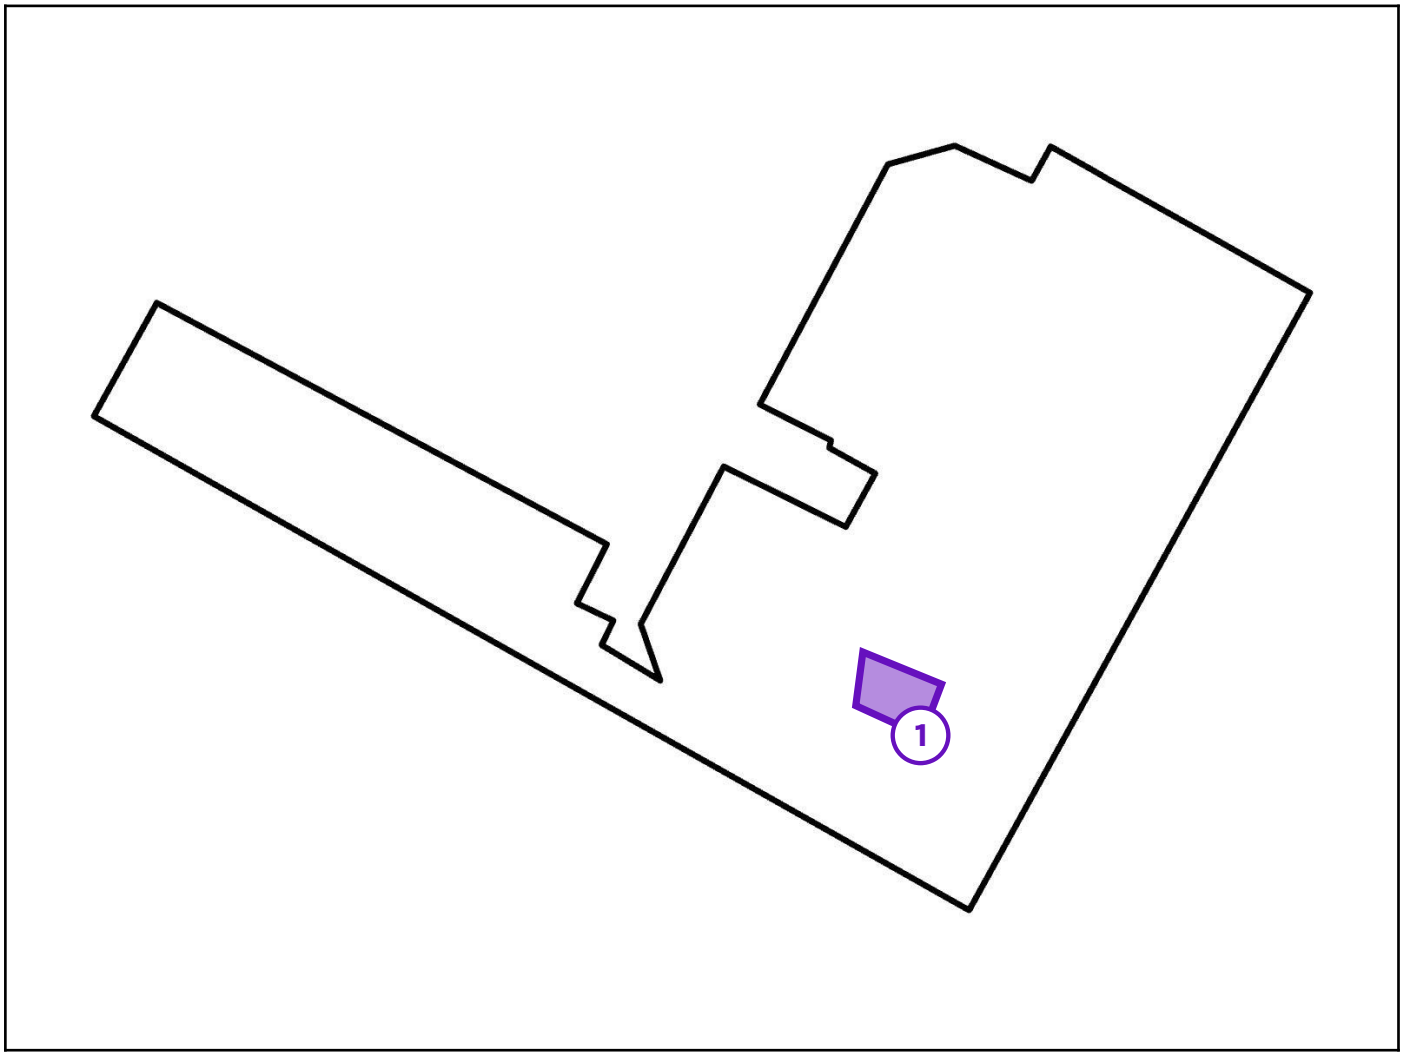
Plan 1.2: Hoofdgebouw plan

Beschrijving	Type	Actie
1. Kelderberging nr 52	Advies	-

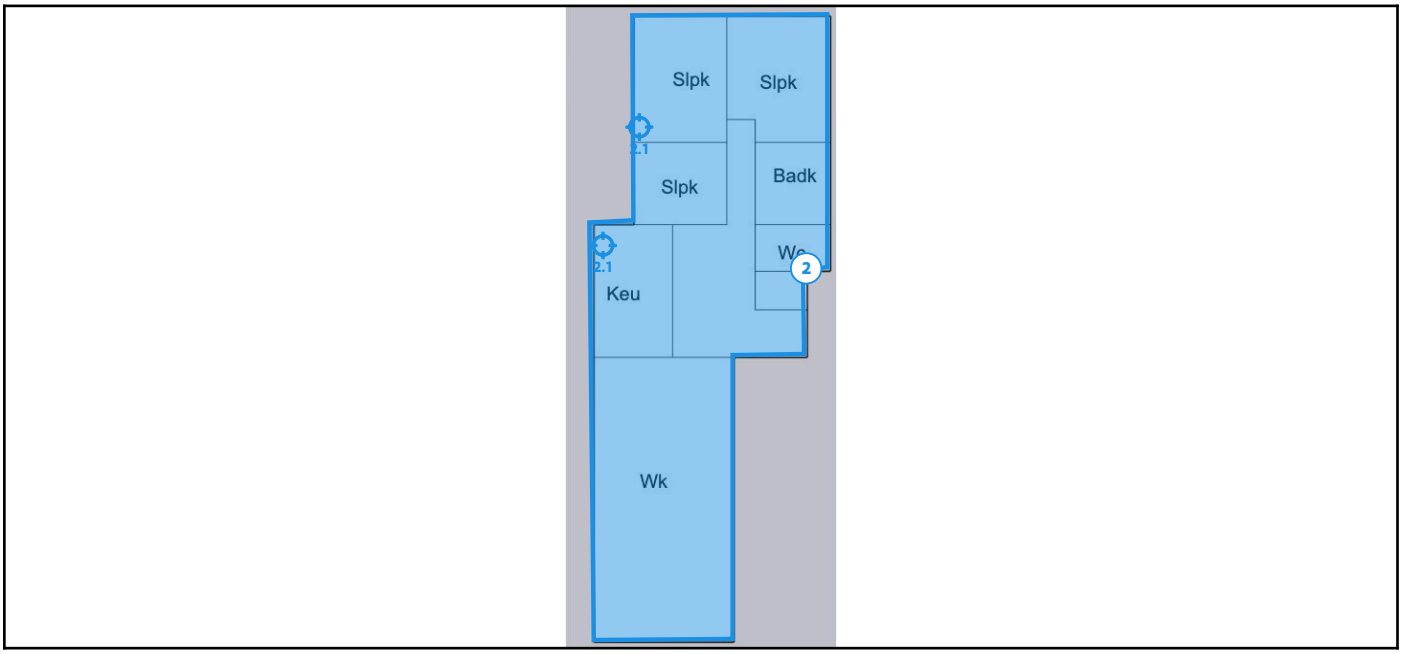
Plan 1.3: Plan wooneenheid

Beschrijving	Type	Actie
2. Pleisterwerk plafonds	Geen asbest	-
2.1 Code: -2	Mengmonster	-
