Asbestinventarisatetest

Geitstraat 3, 9000 Gent

Attestnummer : 20260322-000085.000

Uitgegeven op : 22.03.2026

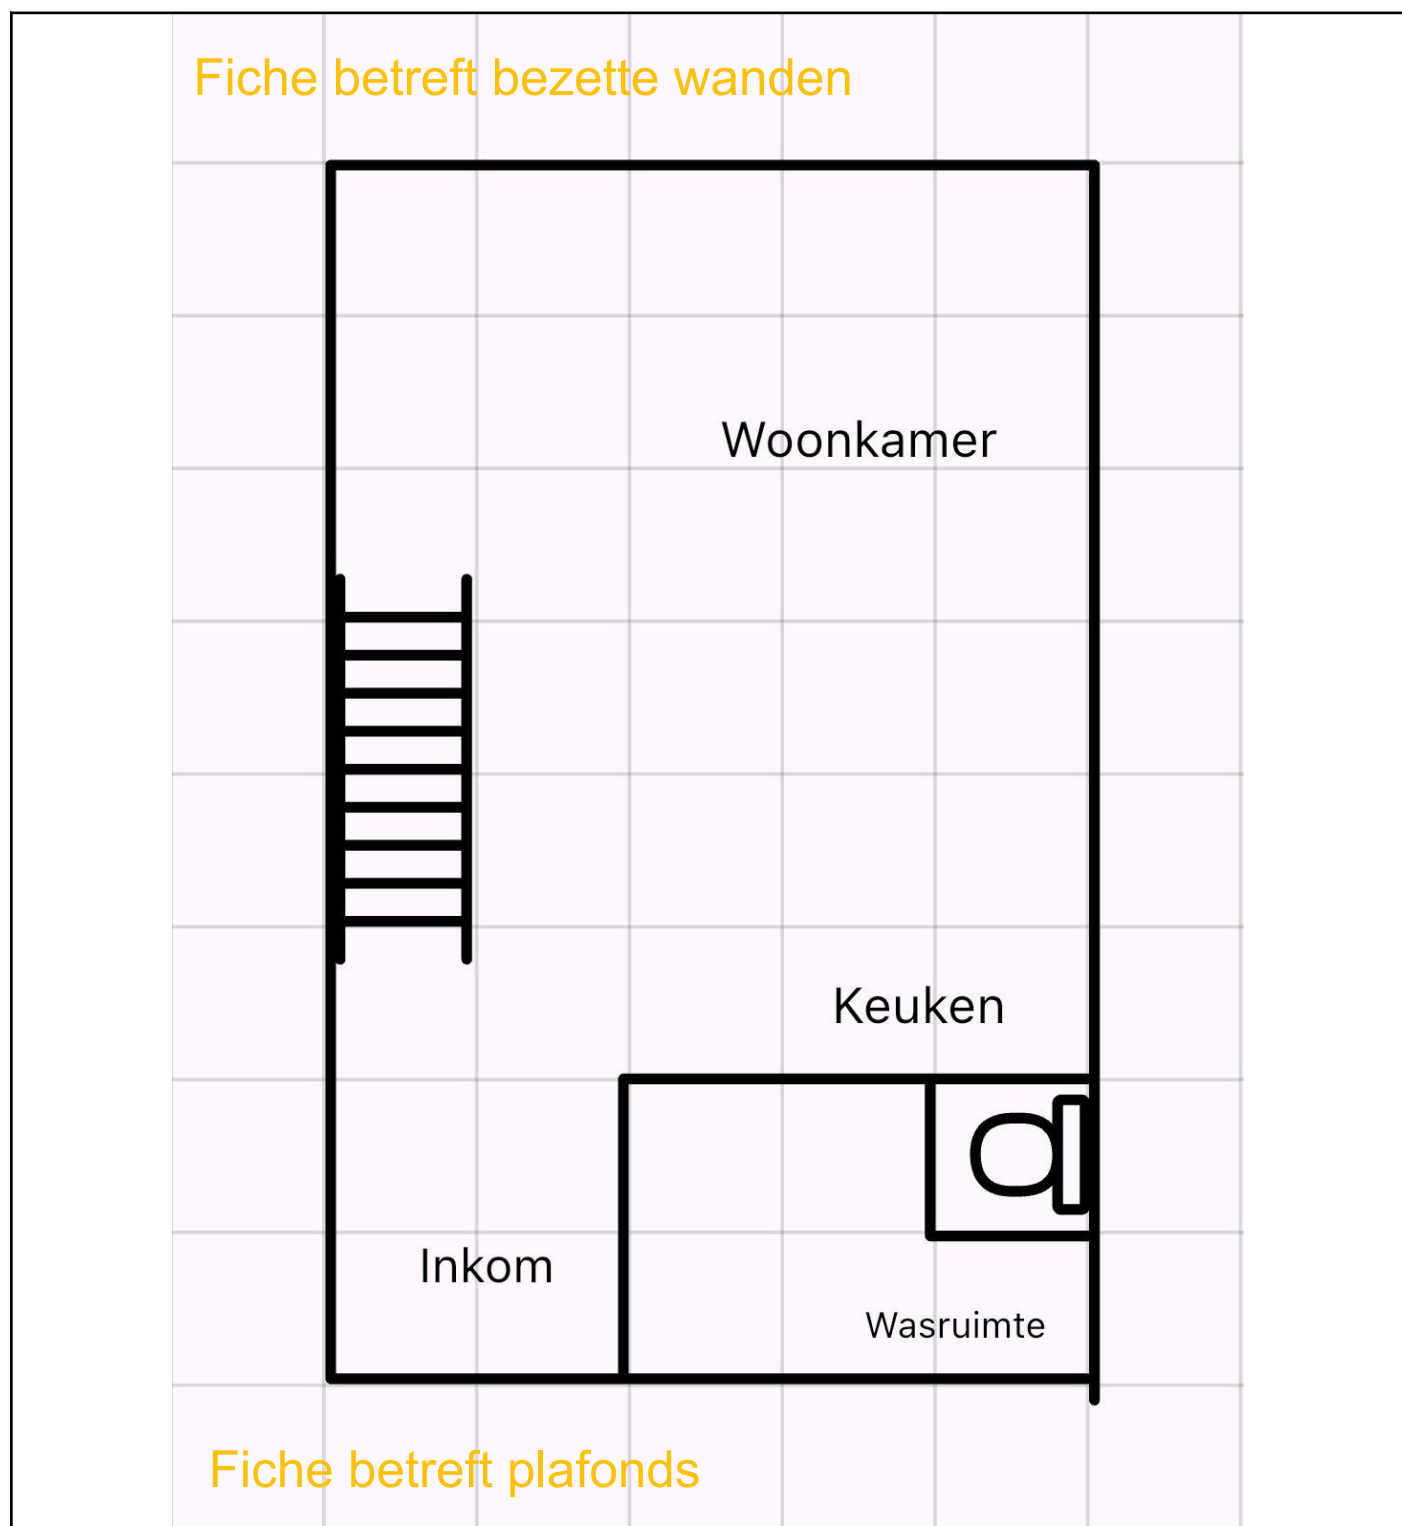
Plan 1.1: Begane grond

Beschrijving	Type	Actie
1. Vals plafond	Advies	-

4. Pleisterwerk wanden	Overige ruimte of materiaal	-
------------------------	-----------------------------	---

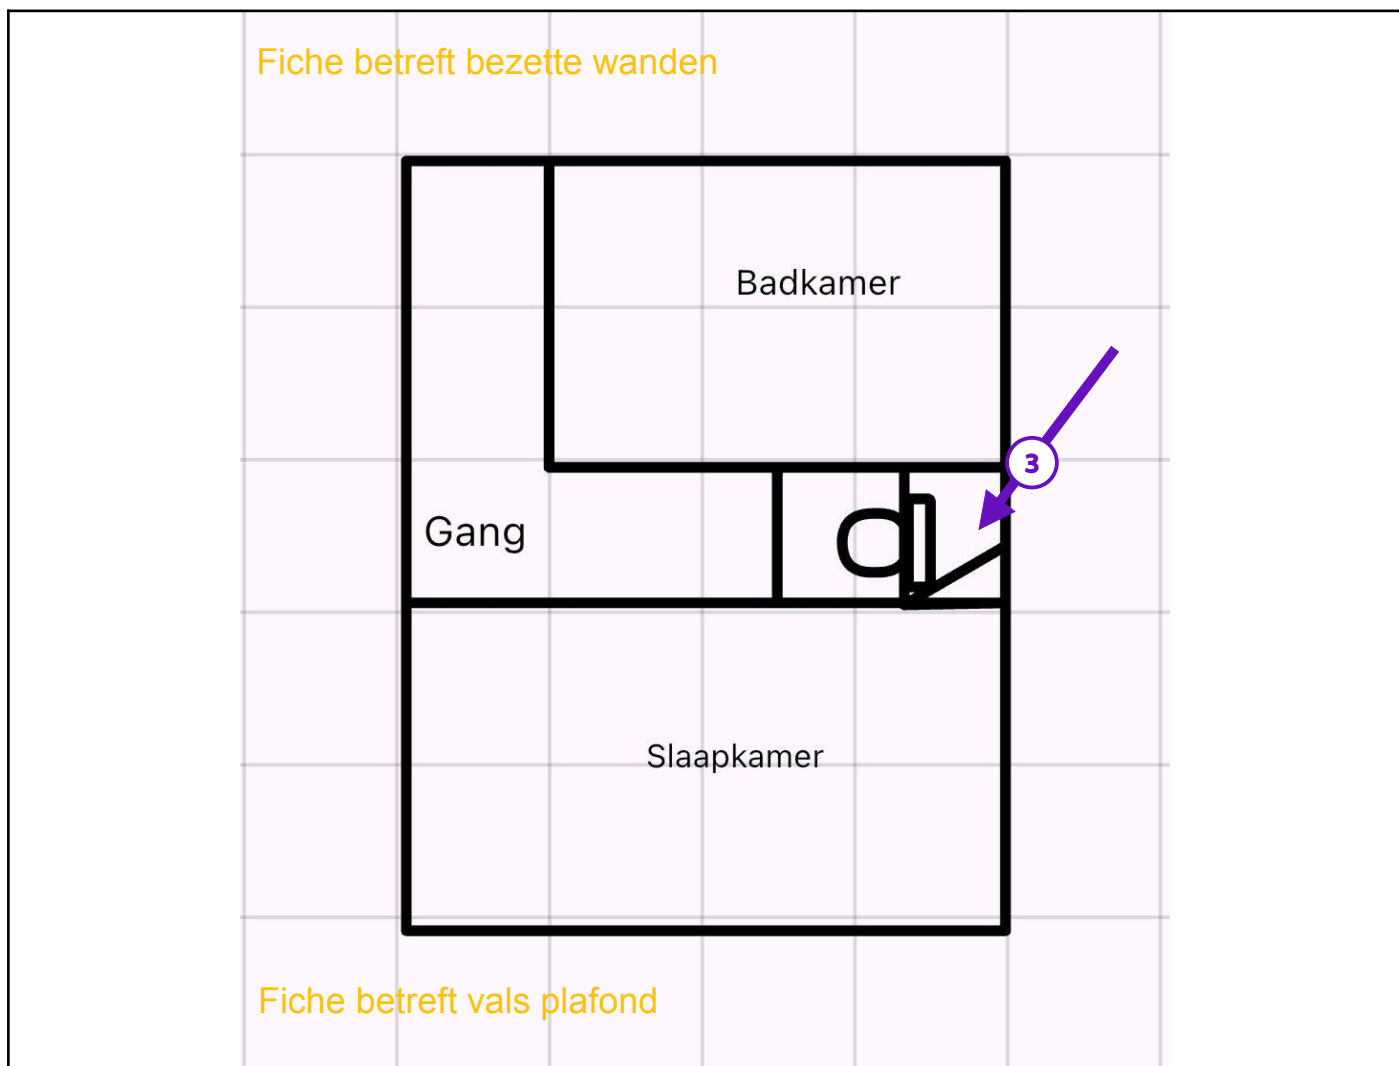
Plan 1.2: Verdiep 1

Beschrijving	Type	Actie
1. Vals plafond	Advies	-
3. CV-brander (niet verdacht)	Overige ruimte of materiaal	-
4. Pleisterwerk wanden	Overige ruimte of materiaal	-

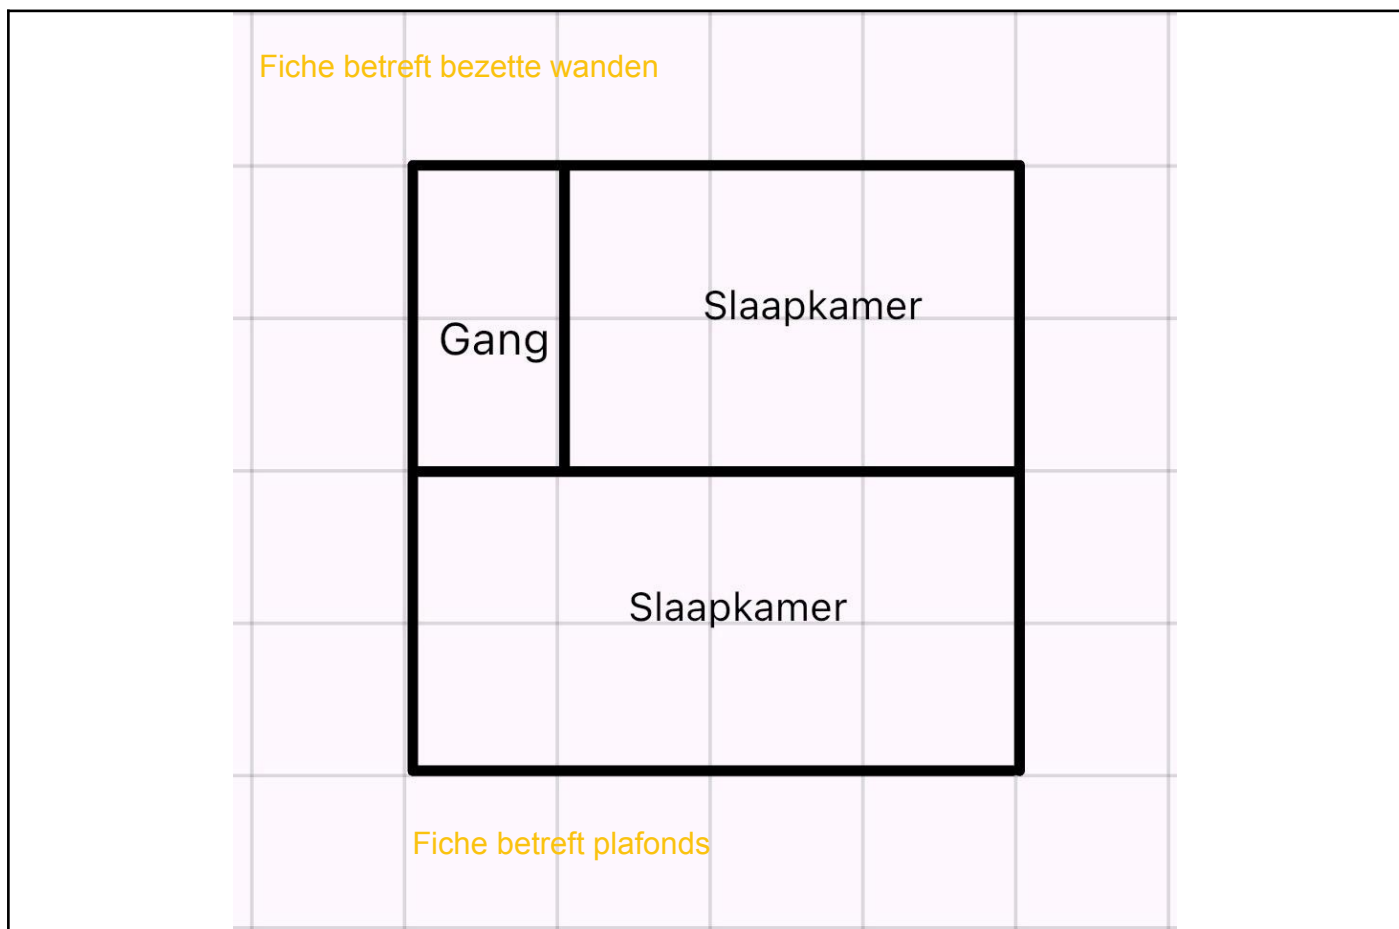
Plan 1.3: Verdiep 2

Beschrijving	Type	Actie
1. Vals plafond	Advies	-
4. Pleisterwerk wanden	Overige ruimte of materiaal	-

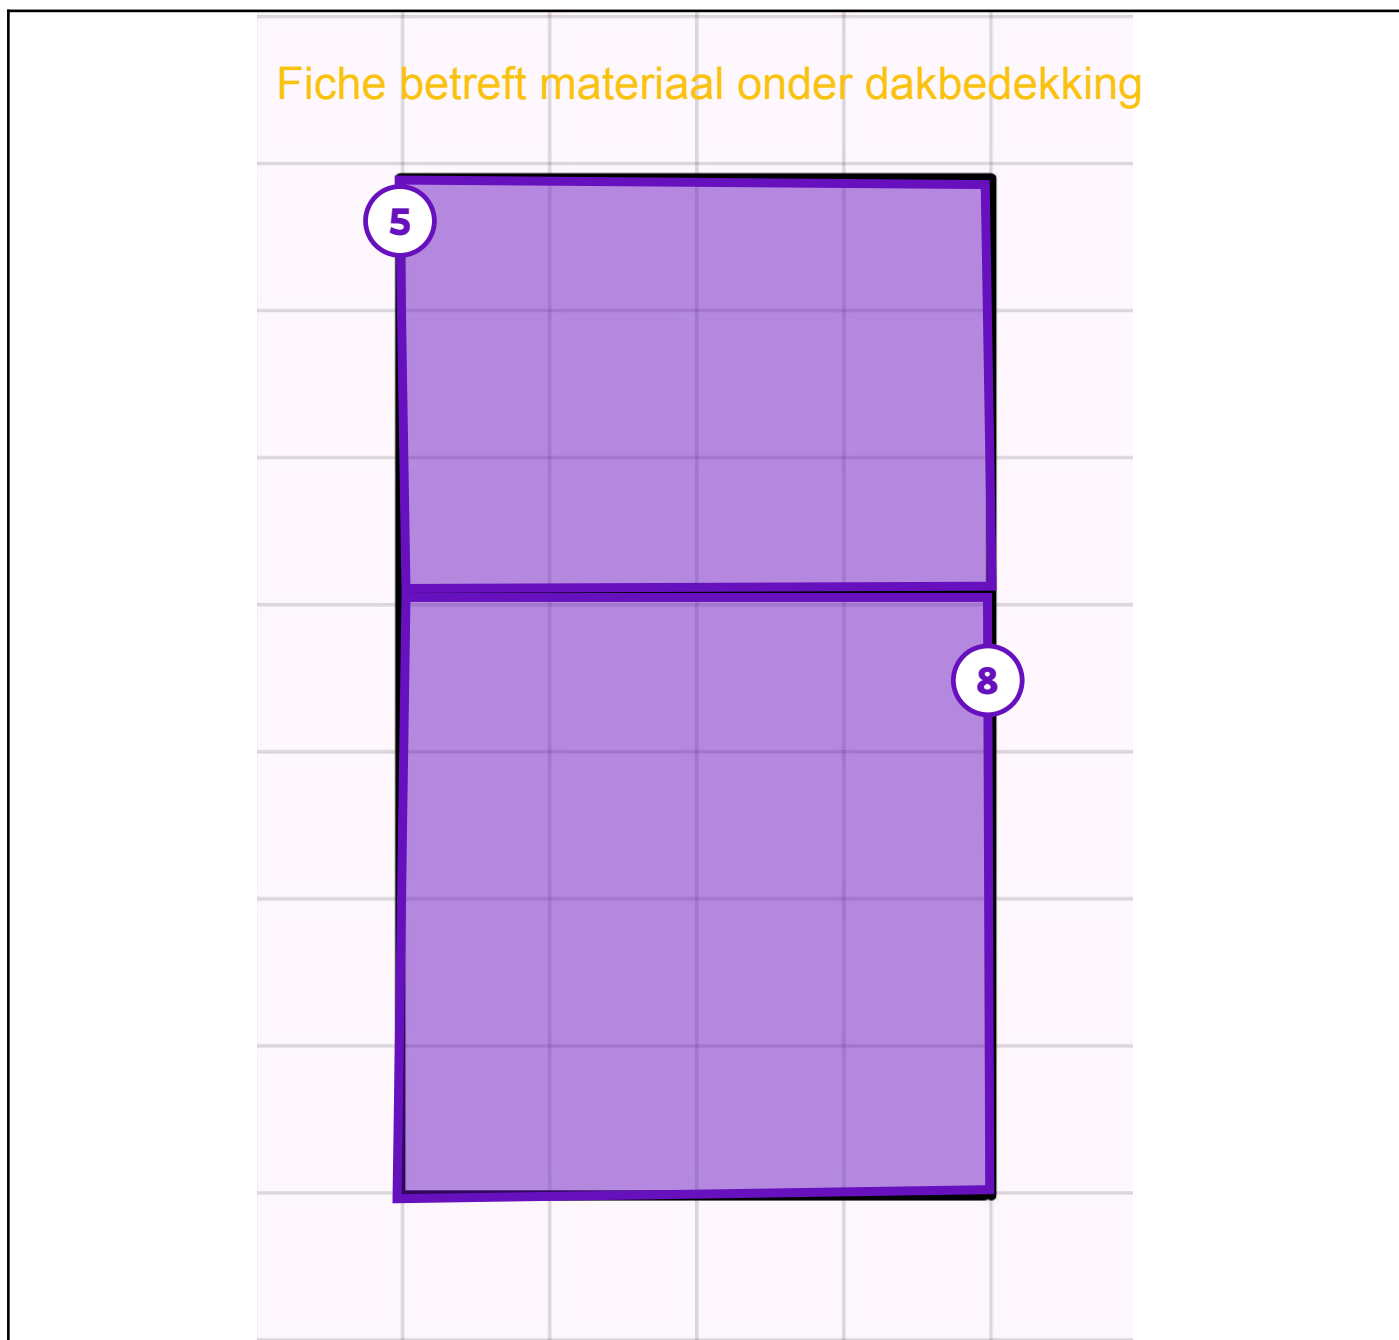
Plan 1.4: Dak

Beschrijving	Type	Actie
5. Roofing dakbedekking	Overige ruimte of materiaal	-
8. Dakbedekking in dakpannen (niet verdacht)	Overige ruimte of materiaal	-
9. Onderdak (niet-asbestverdacht)	Overige ruimte of materiaal	-

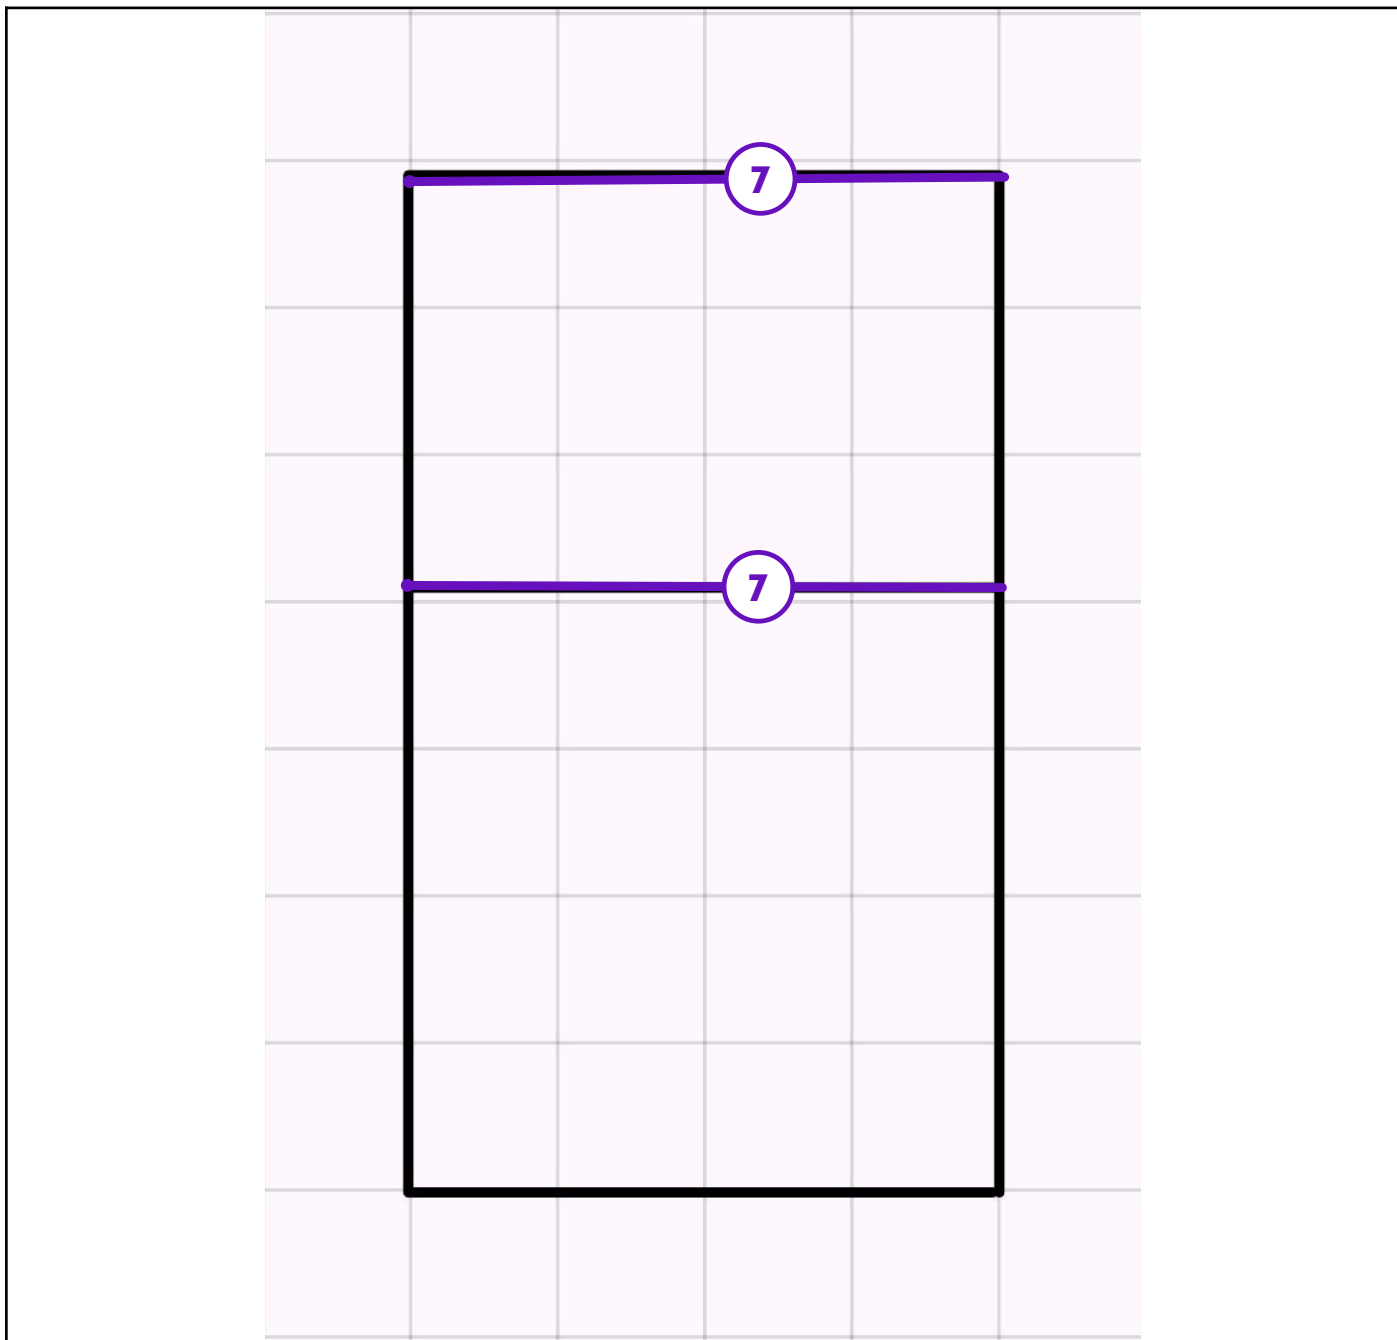
Plan 1.5: Gevel

Beschrijving	Type	Actie
7. crepi achtergevel	Overige ruimte of materiaal	-

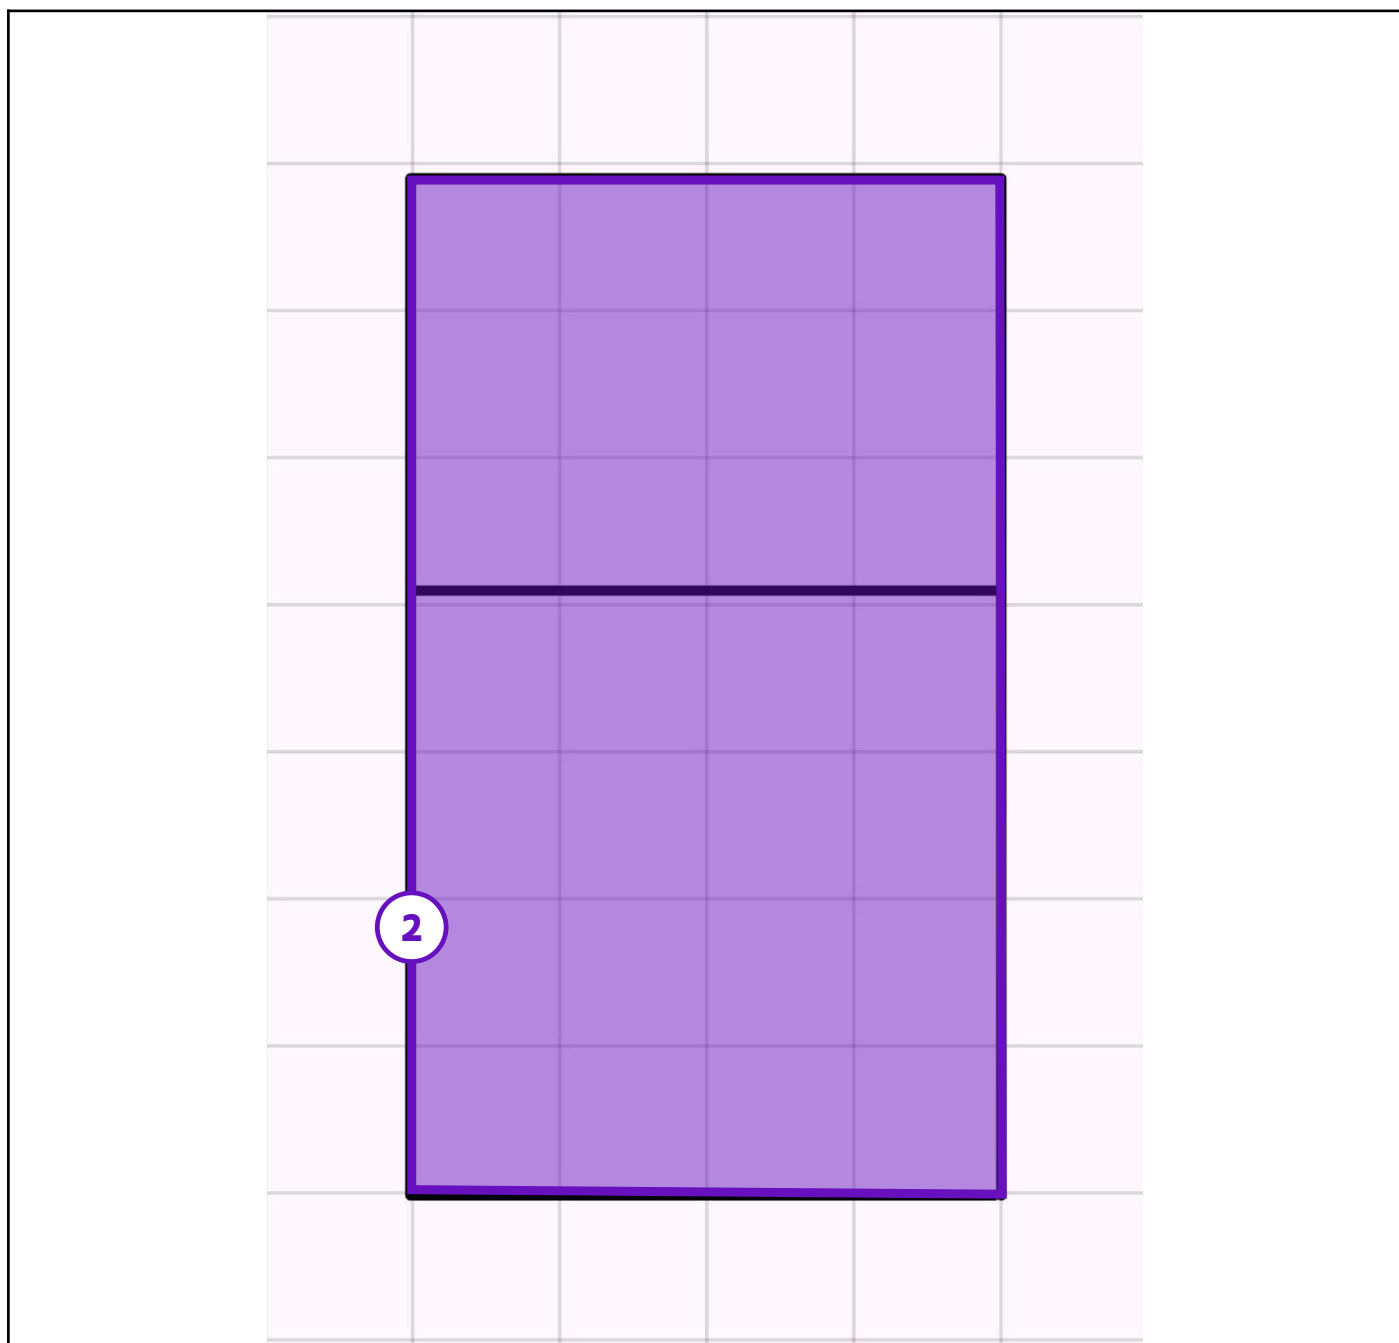
Plan 1.6: Gehele woning

Beschrijving	Type	Actie
2. Achterliggende lagen	Advies	-
