# Asbestinventarisatetest

Opperije 83, 9700 Oudenaarde

Attestnummer : **20260928-000216.000**

Uitgegeven op : **28.09.2026**

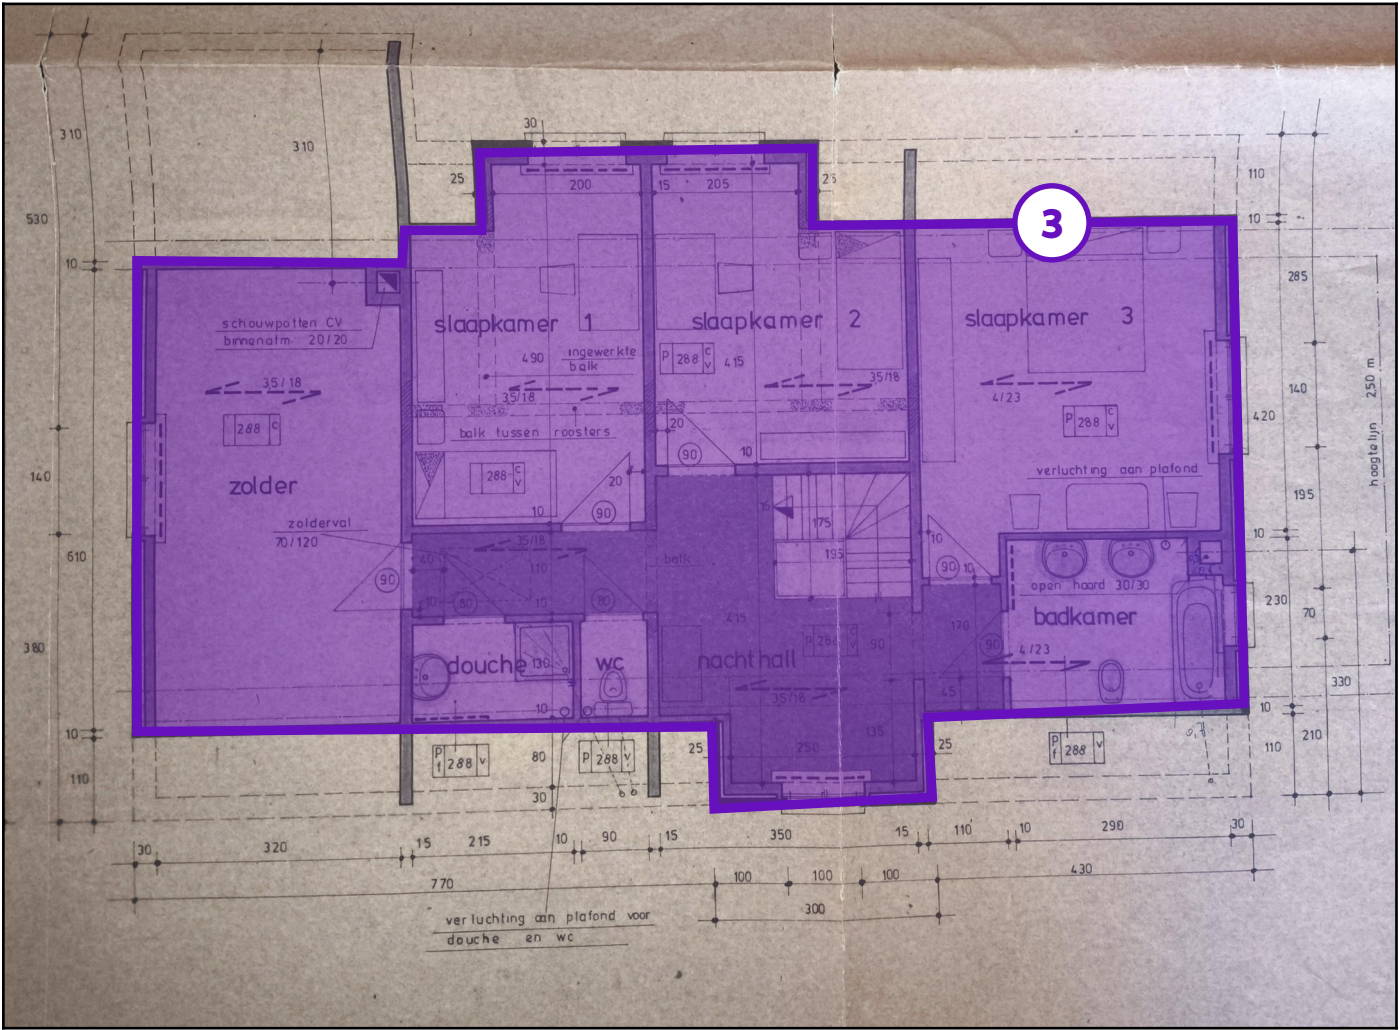
# Plan 1.8: woning plan +1

| Beschrijving | Type | Actie |
|---|---|---|
| 3. Valse plafonds | Advies | - |

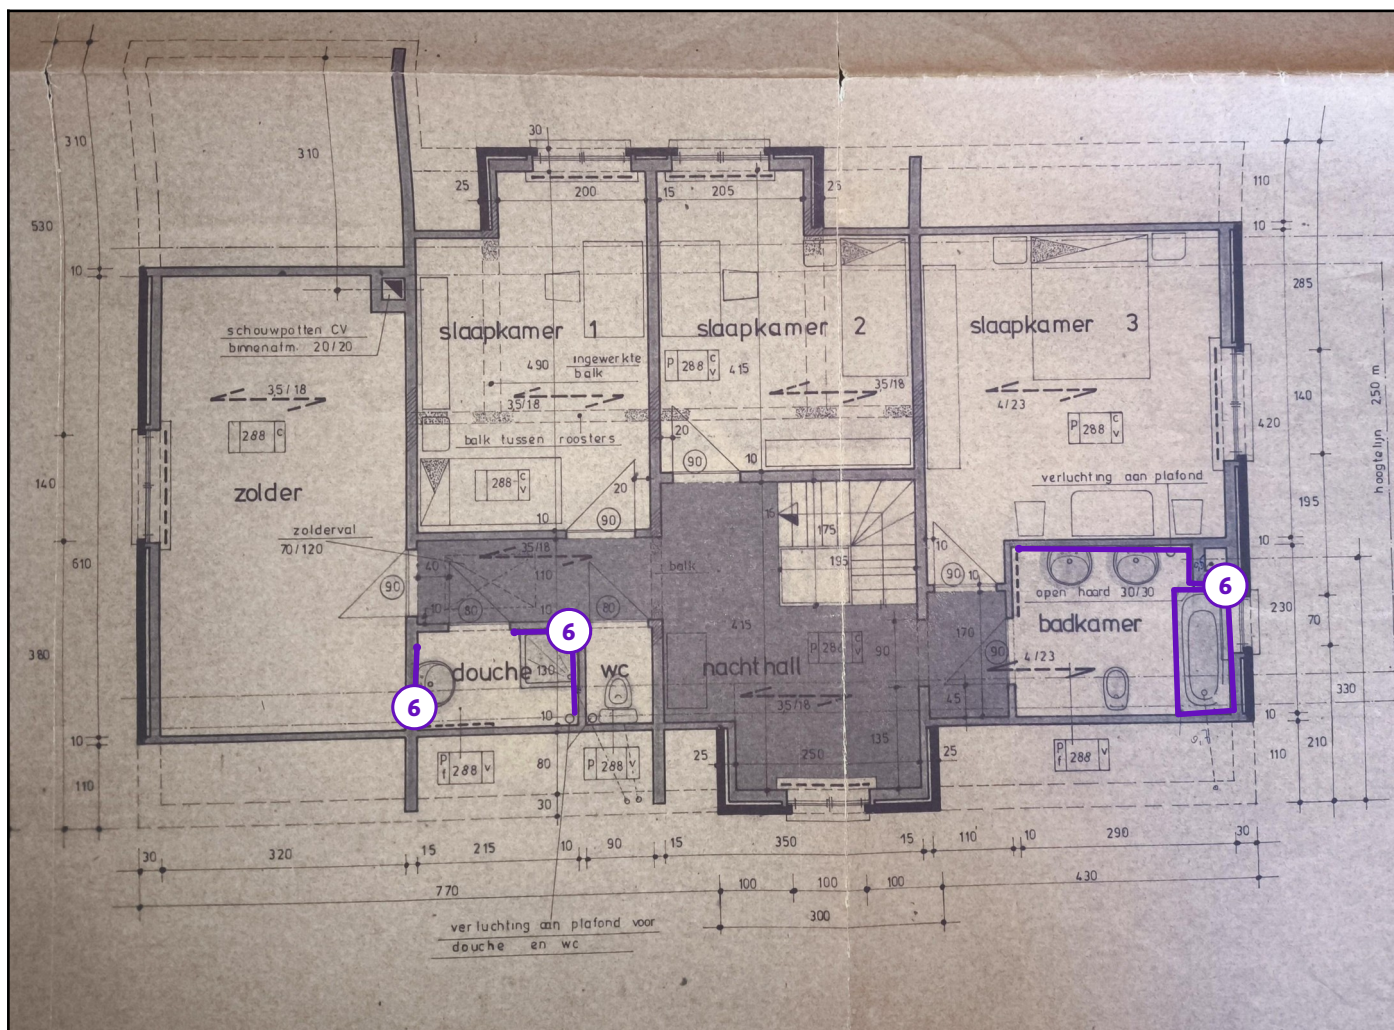
## Plan 1.9: woning plan +1

| Beschrijving | Type | Actie |
|---|---|---|
| 6. Tegellijm niet zichtbaar | Advies | - |

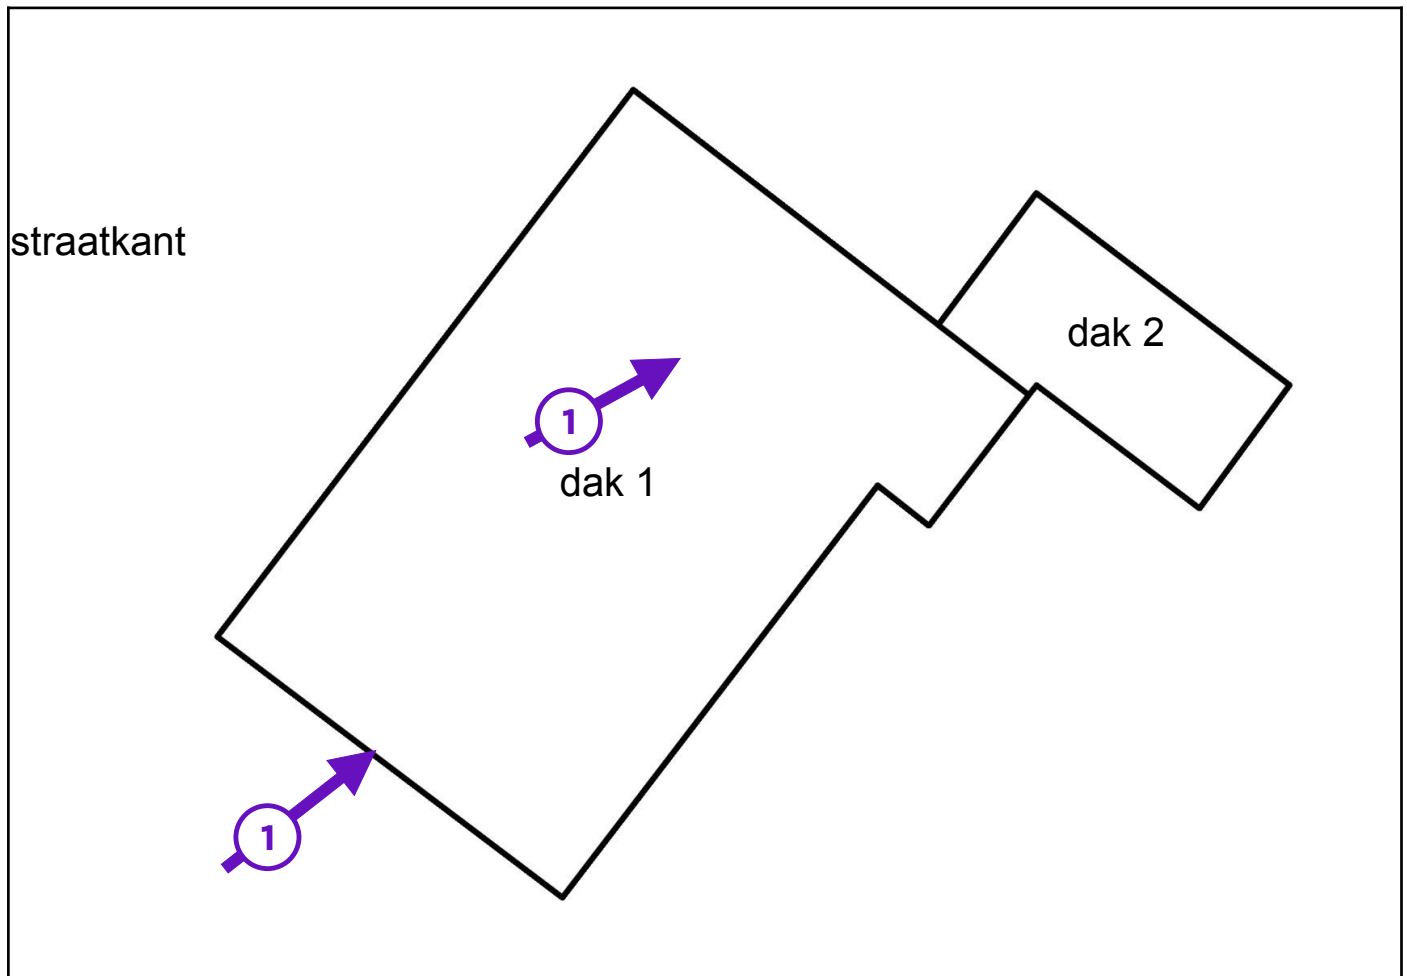
## Plan 1.15: woning dakplan

| Beschrijving | Type | Actie |
|---|---|---|
| 1. Schouwen op het dak (beperkingsfiche) | Beperking | - |

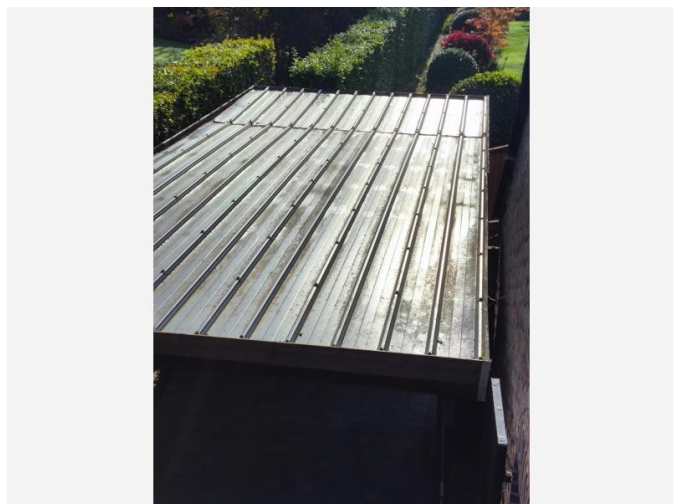
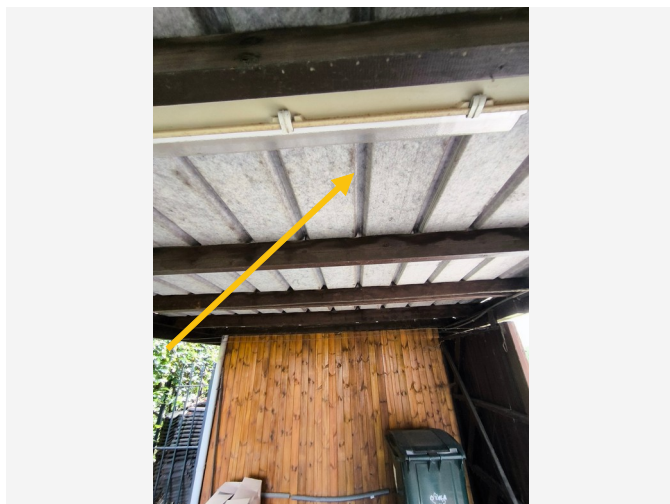
### Fiche 21: onderdak dak 2,3 (niet aanwezig)

| Beschrijving | Notitie | Terug te vinden op plannen |
|---|---|---|
| Fiche 21: onderdak dak 2,3 (niet aanwezig) | onderdak (niet aanwezig) | Plan 1.14: woning dakplan<br>Plan 2.2: Afdak dakplan |
