# Asbestinventarisatattest

Steenbeekstraat 17, 9270 Laarne

Attestnummer : 20260716-000019.000

Uitgegeven op : 16.07.2026

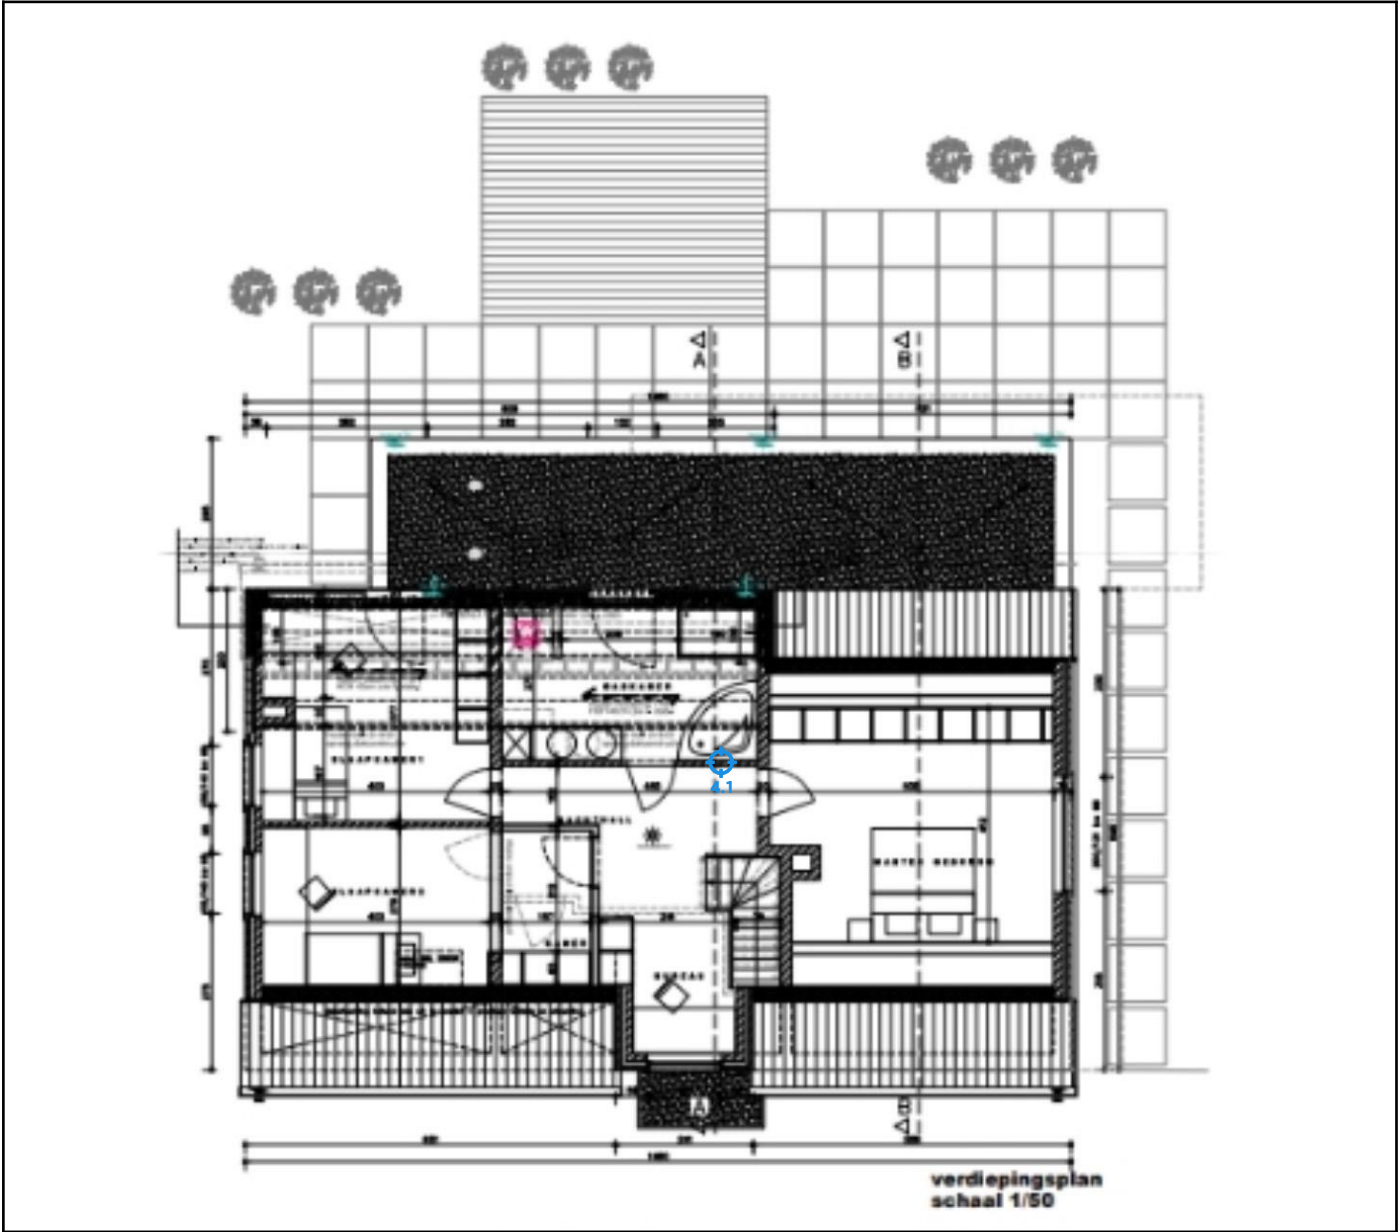
# Plan 1.2: Woongedeelte: GV+1

| Beschrijving | Type | Actie |
|---|---|---|
| 2. Binnenbekleding schouw | Beperking | - |
