Asbestinventarisatetest

Aalststraat 25, 9700 Oudenaarde

Attestnummer : 20231211-000258.000

Uitgegeven op : 11.12.2023

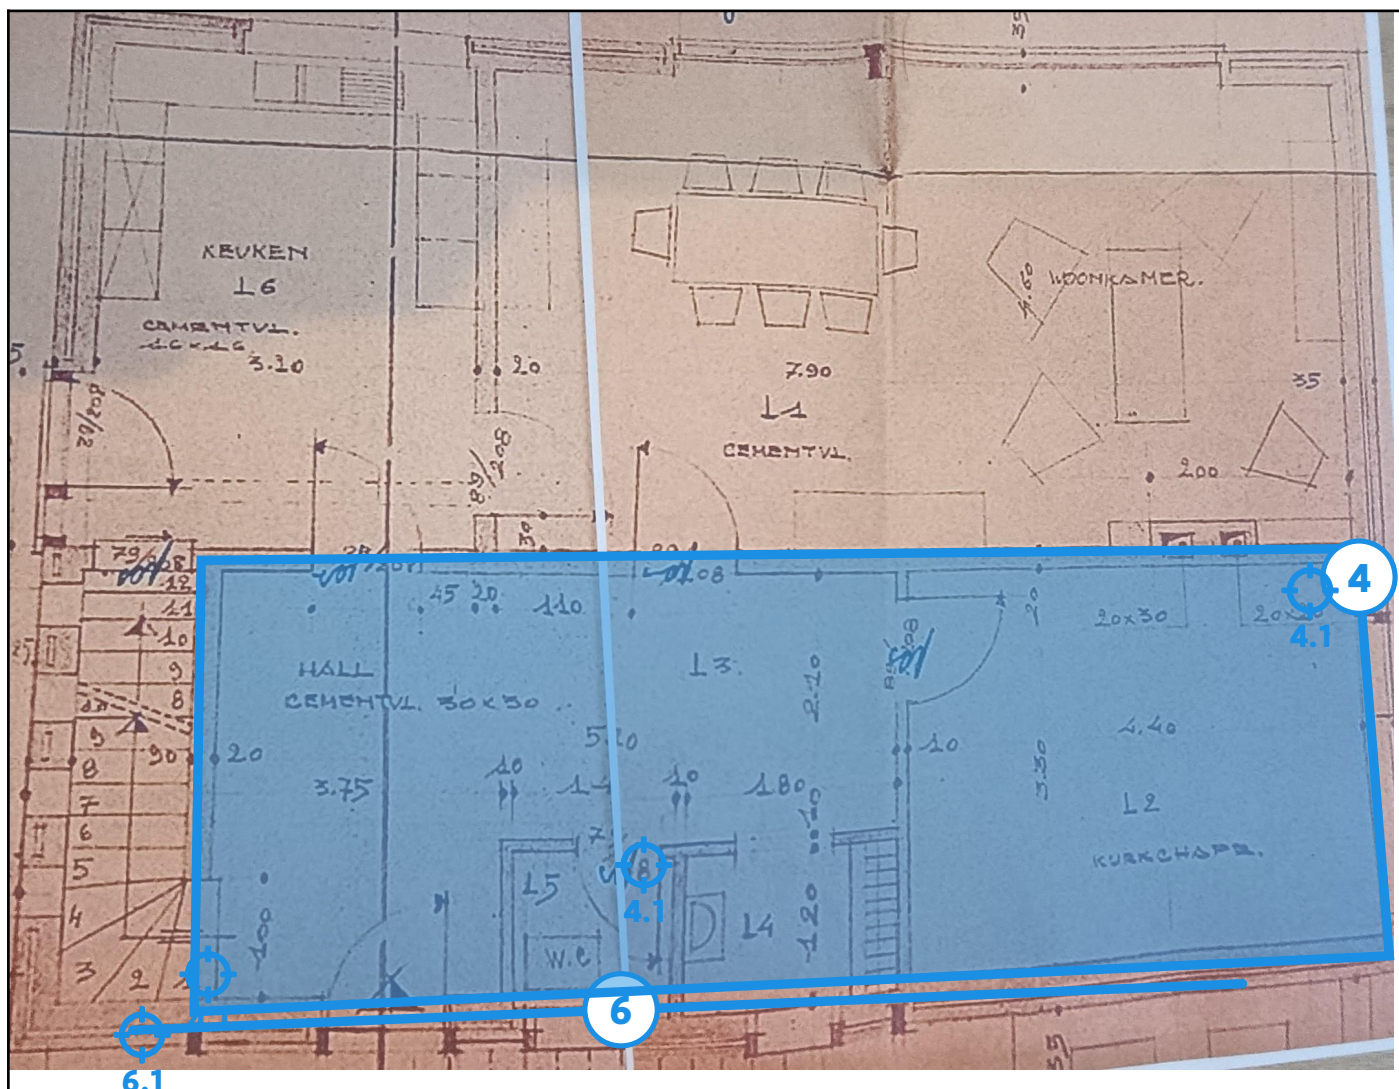
Plan 1.1: hoofdgebouw plan GLV

Beschrijving	Type	Actie
4. plafondpleister	Geen asbest	-
4.1 Code: 06	Mengmonster	-
6. crepi 1	Geen asbest	-
6.1 Code: 03	Puntmonster	-

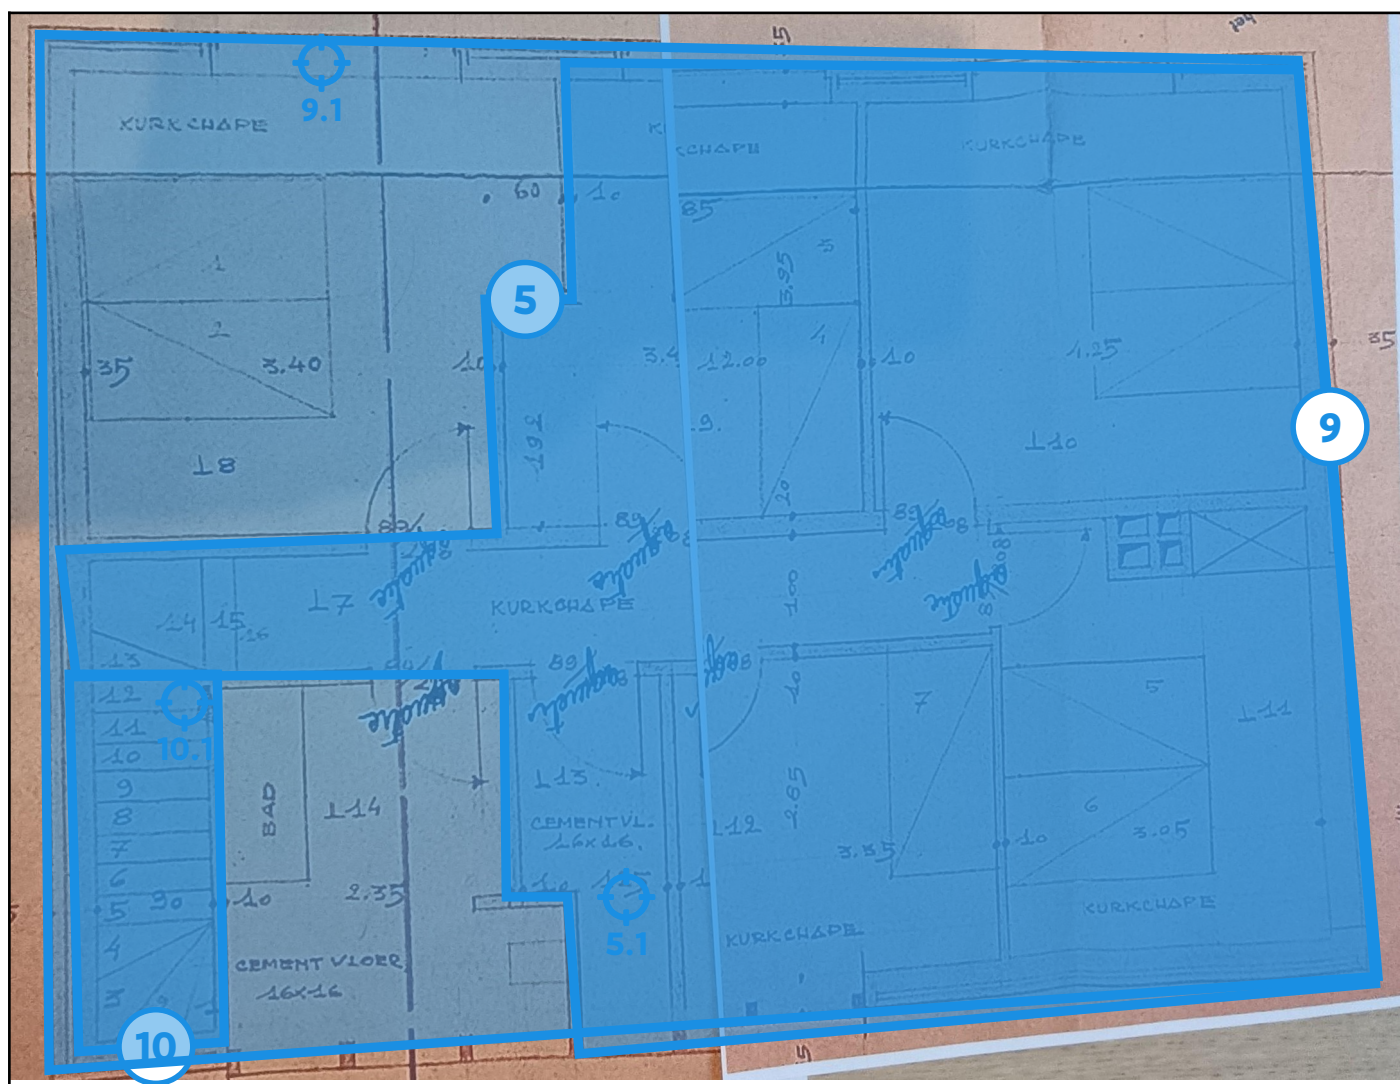
Plan 1.2: hoofdgebouw plan +1

Beschrijving	Type	Actie
5. vloerzeil 1 (grijs)	Geen asbest	-
5.1 Code: 01	Puntmonster	-
9. roofing	Geen asbest	-
9.1 Code: 07	Mengmonster	-
10. vloerzeil 2 (beige)	Geen asbest	-
10.1 Code: 04	Puntmonster	-

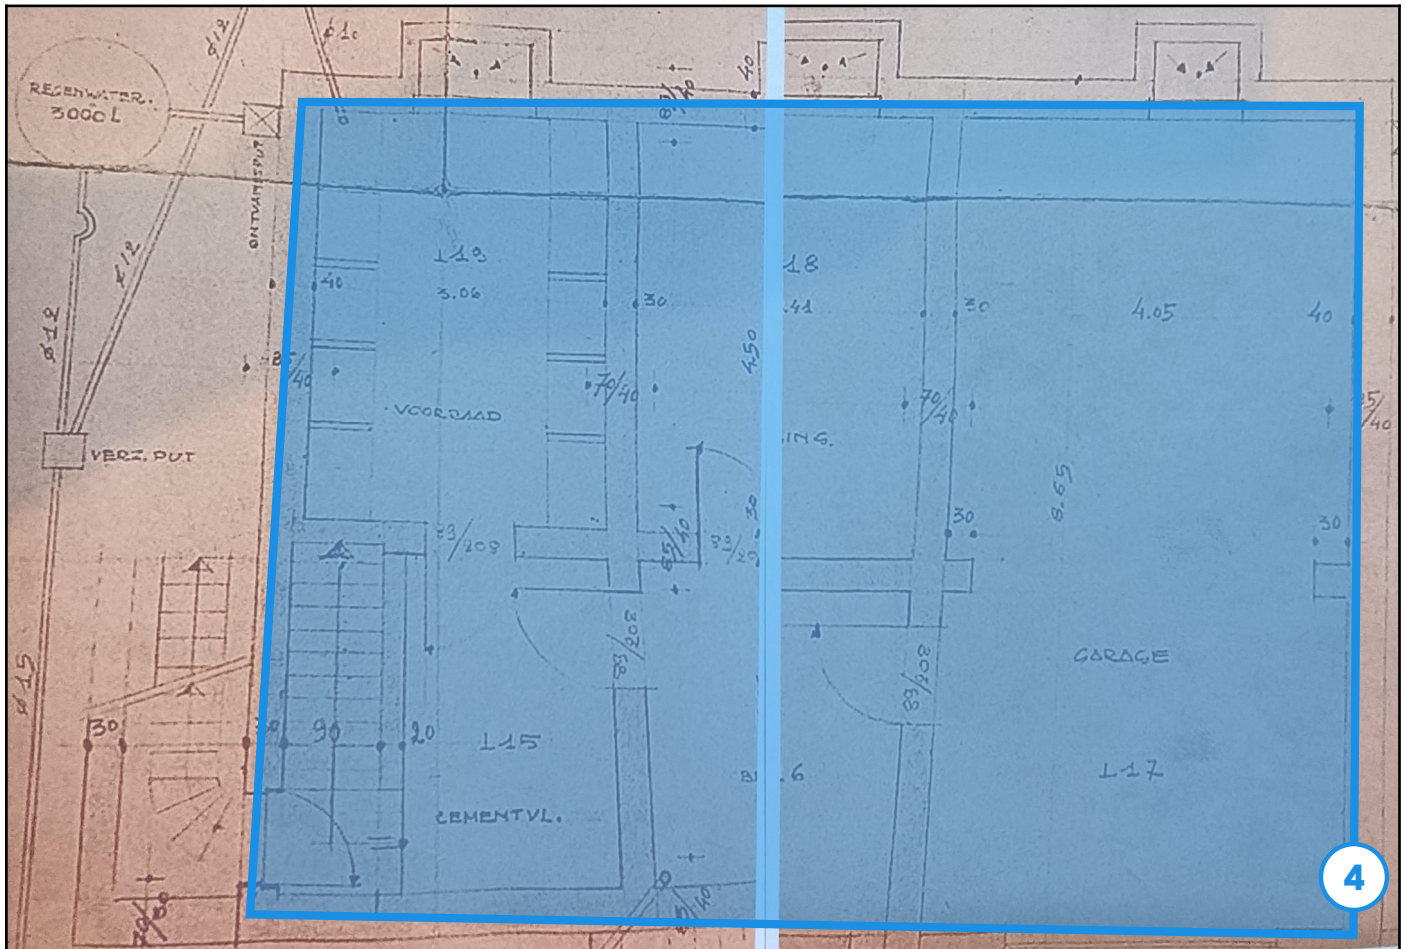
Plan 1.3: hoofdgebouw plan -1

Beschrijving	Type	Actie
4. plafondpleister	Geen asbest	-

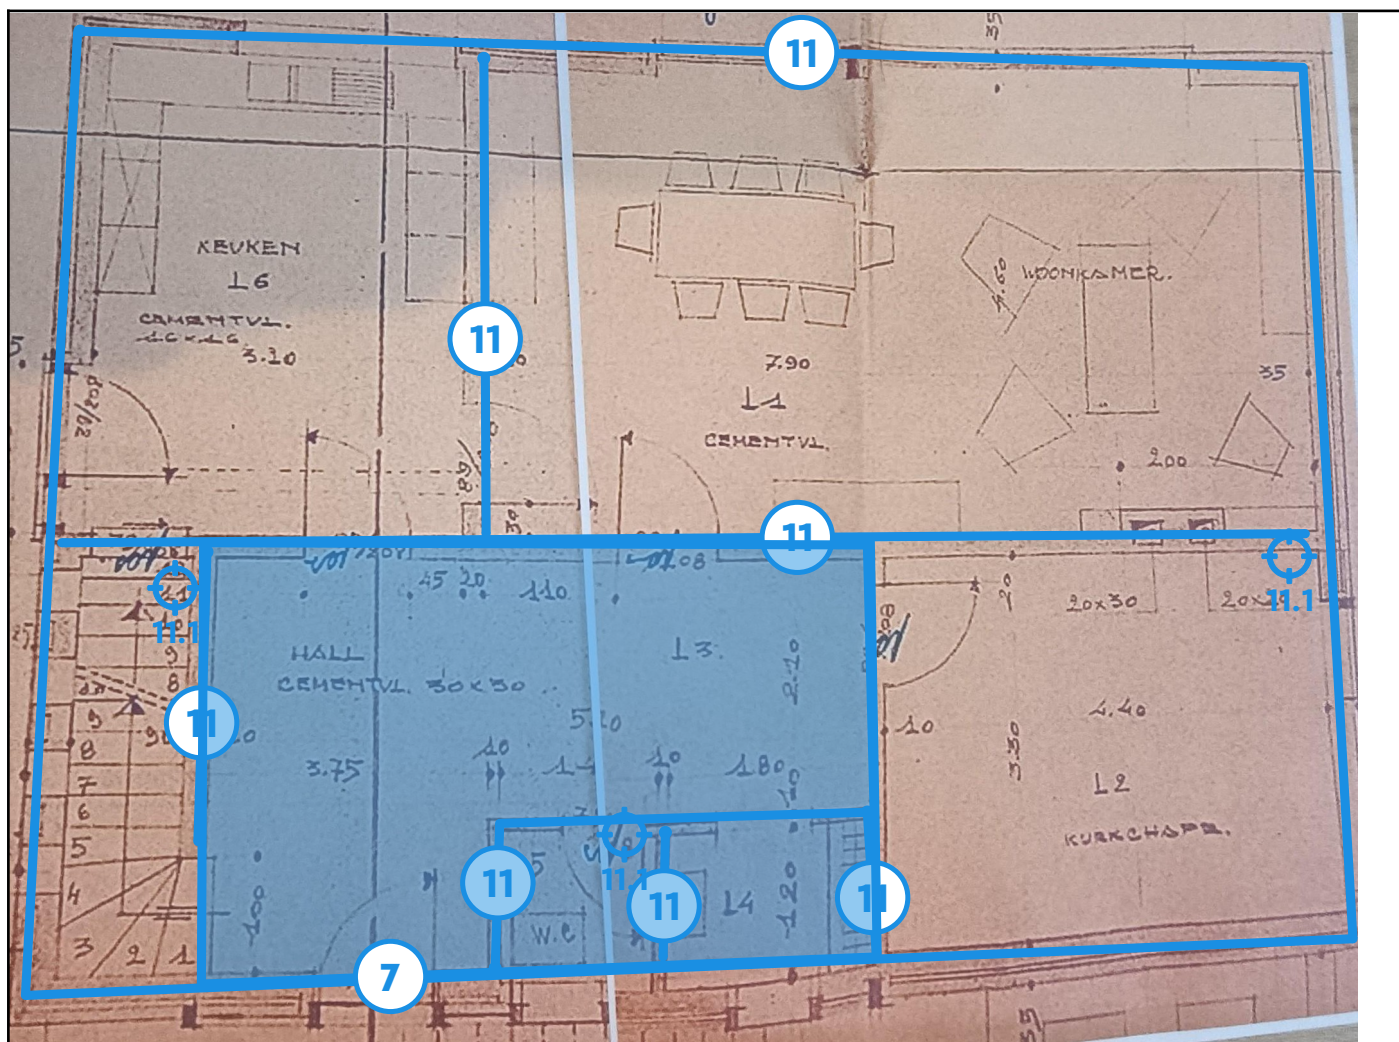
Plan 1.4: hoofgebouw plan GLV

Beschrijving	Type	Actie
7. crepi 2	Geen asbest	-
11. muurpleister	Geen asbest	-
11.1 Code: 02	Mengmonster	-

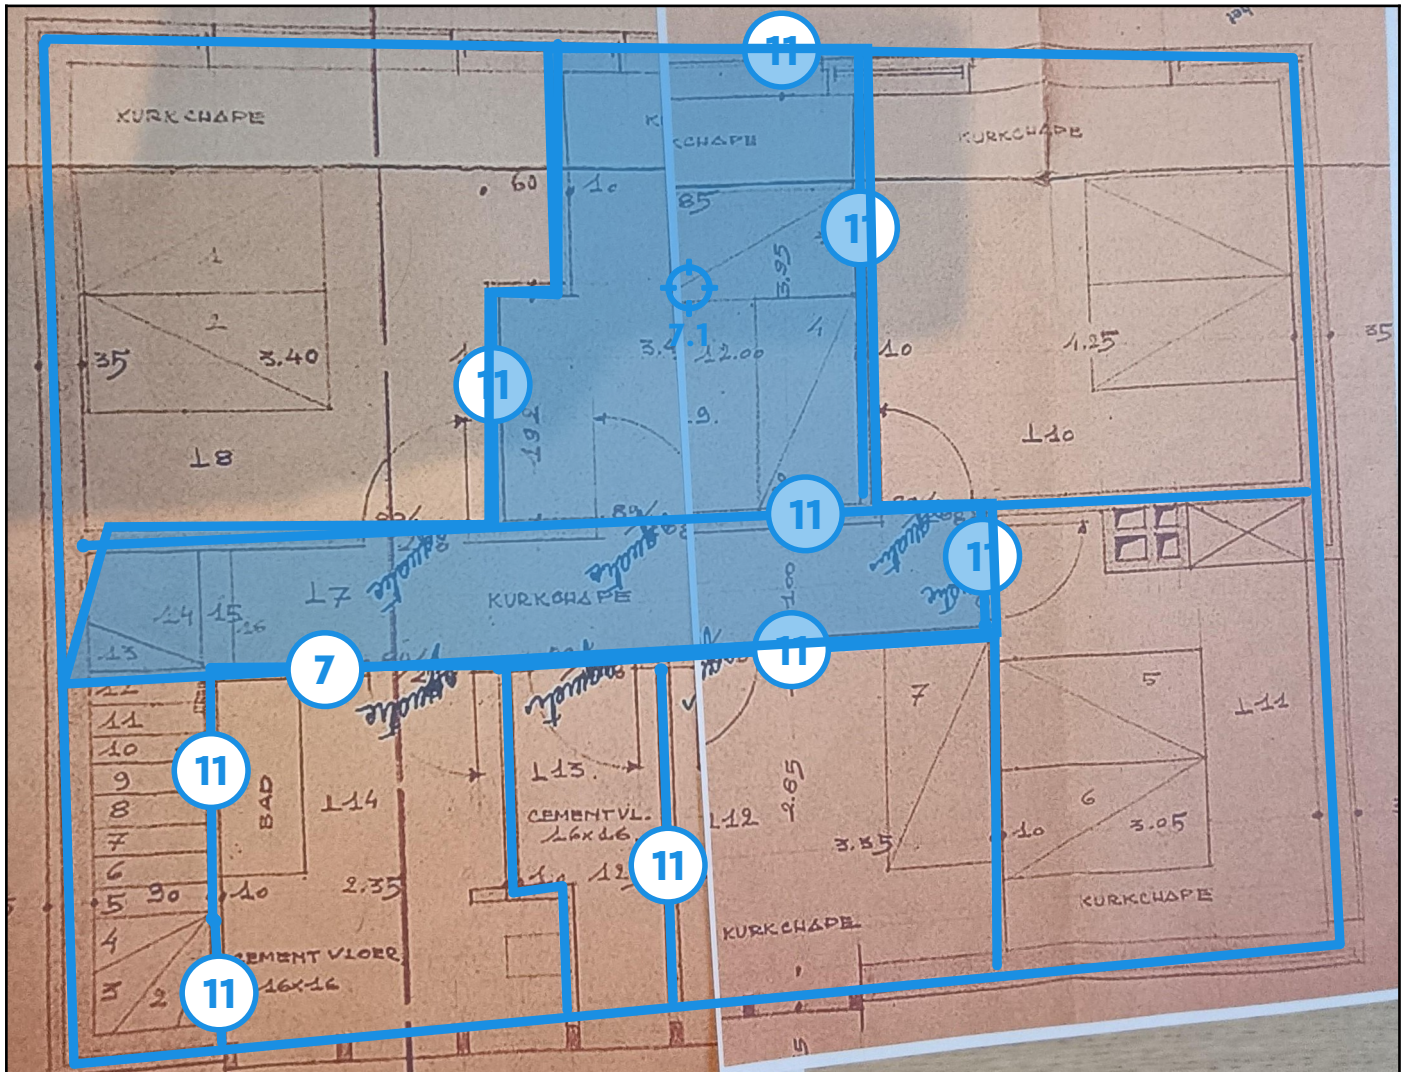
Plan 1.5: hoofdgebouw plan +1

Beschrijving	Type	Actie
7. crepi 2	Geen asbest	-
7.1 Code: 05	Puntmonster	-
11. muurpleister	Geen asbest	-

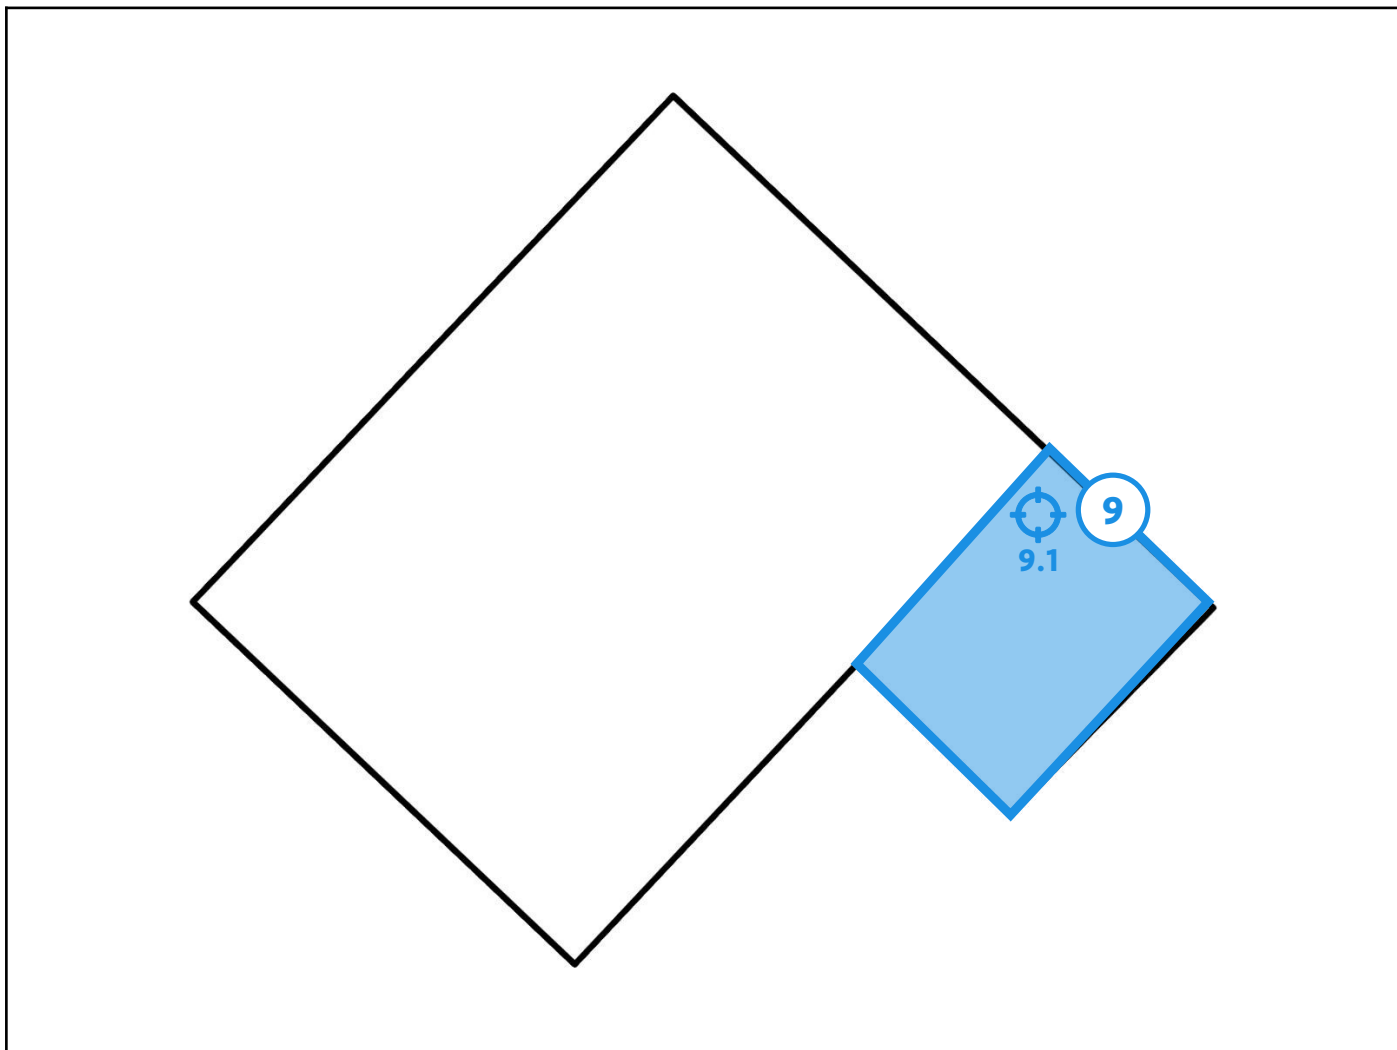
Plan 1.7: Hoofdgebouw plan aanbouw

Beschrijving	Type	Actie
9. roofing	Geen asbest	-
9.1 Code: 07	Mengmonster	-

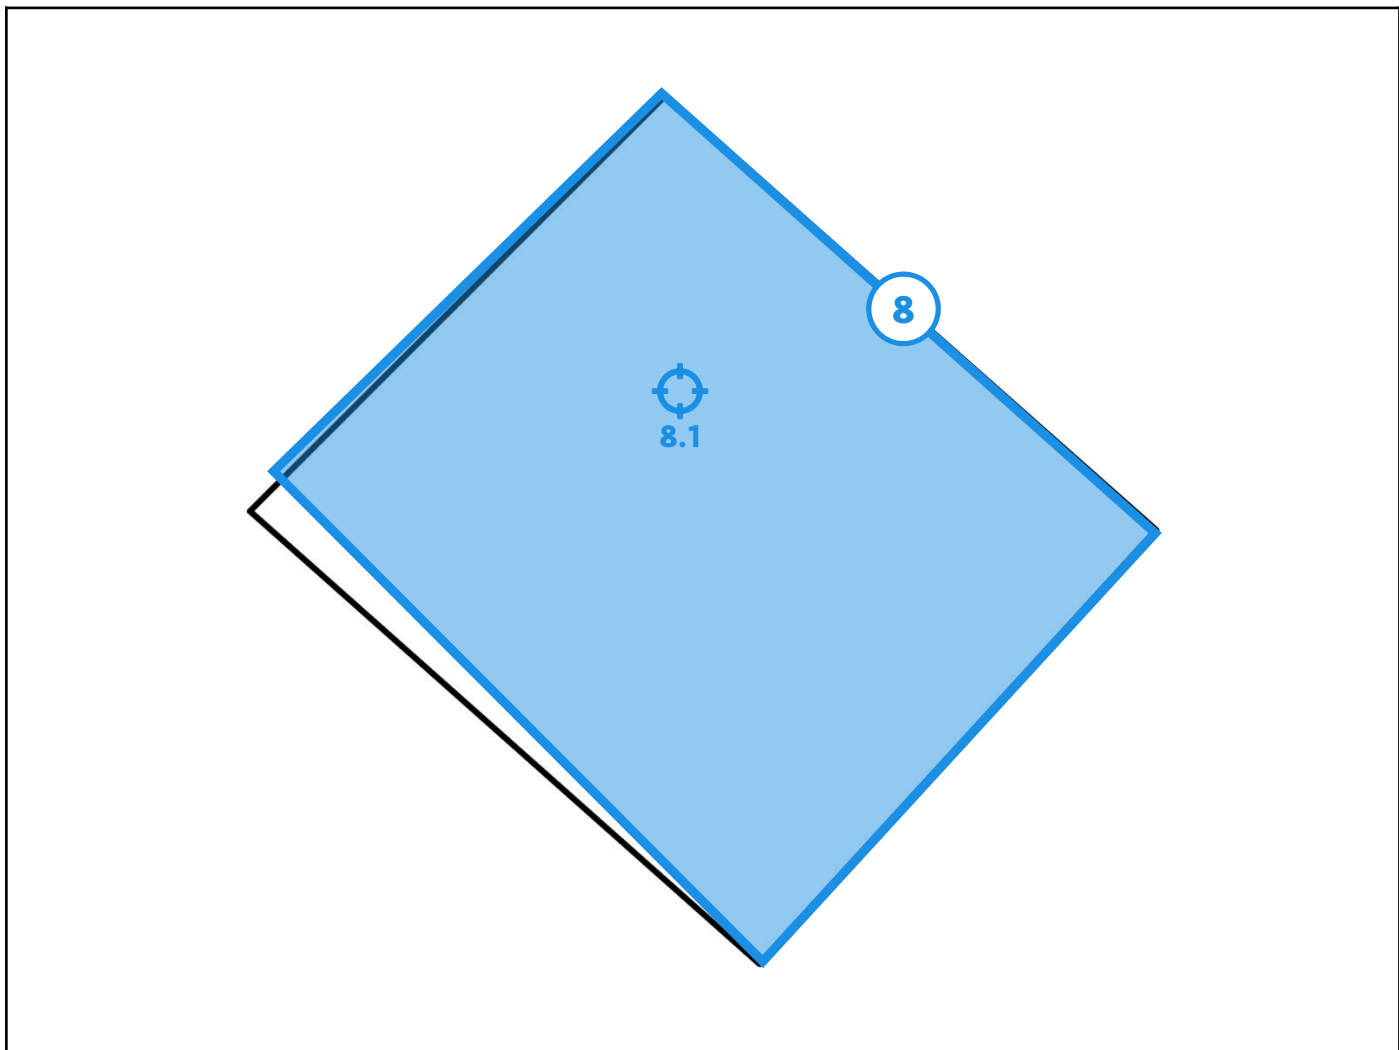
Plan 4.1: Tuinhuis plan

Beschrijving	Type	Actie
8. roofing tuinhuis	Geen asbest	-
8.1 Code: 08	Puntmonster	-
