# Asbestinventarisatetest

Herlegemstraat 98, 9070 Destelbergen

Attestnummer : 20240228-000037.000

Uitgegeven op : 28.02.2024

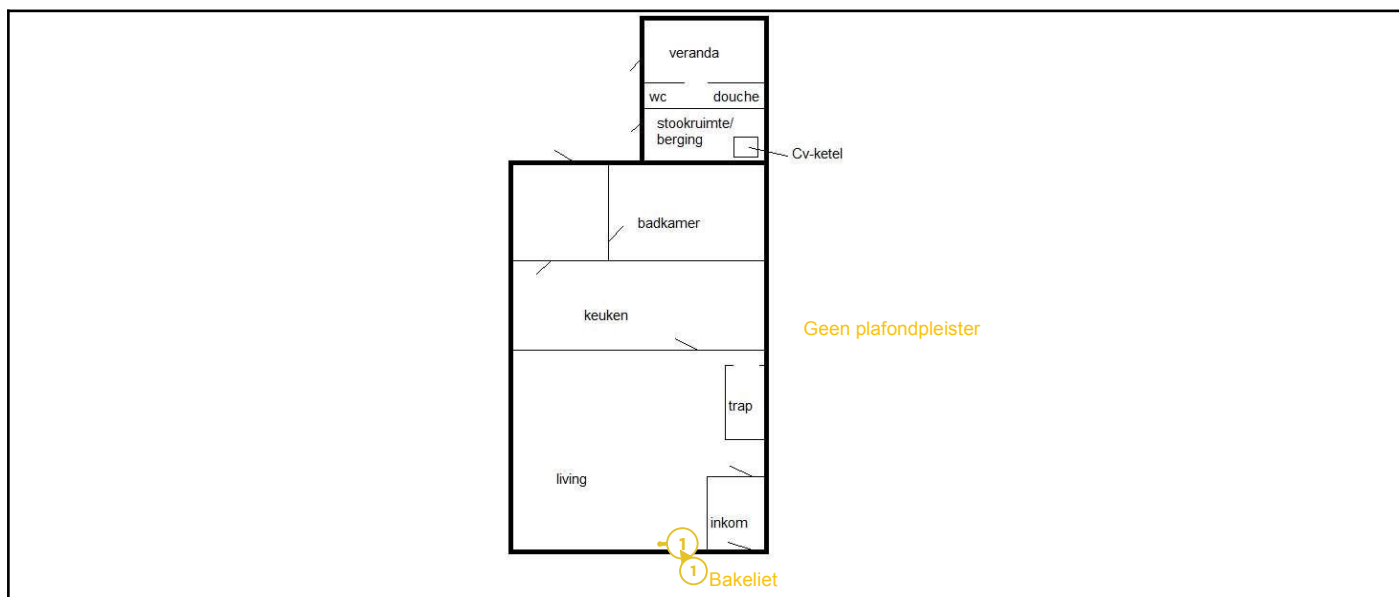
## Plan 1.1: Schets woning glv

Beschrijving	Type	Actie
1. bakeliet elektrische instalatie	Asbestmateriaal	Zorgvuldig beheren
4. plafonds	Advies	-

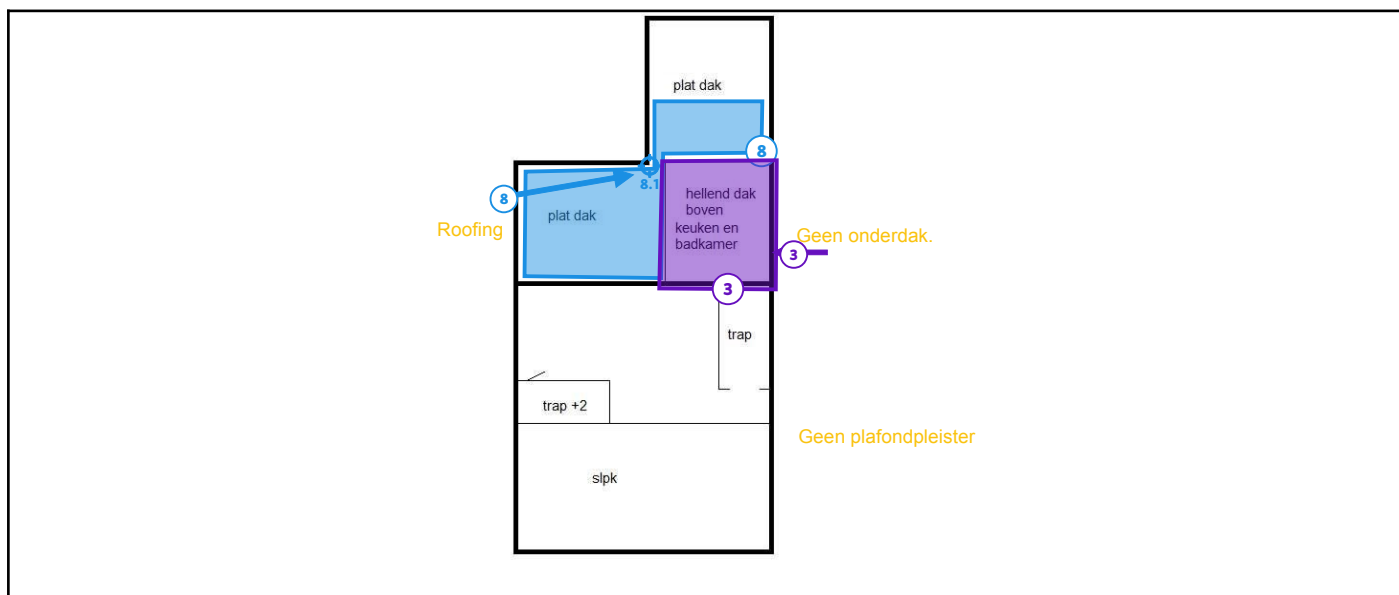
## Plan 1.2: Schets woning +1

Beschrijving	Type	Actie
3. dakconstructie boven keuken en badkamer	Advies	-
4. plafonds	Advies	-
8. bitumen plat dak	Geen asbest	-
8.1 Code: 003	Puntmonster	-

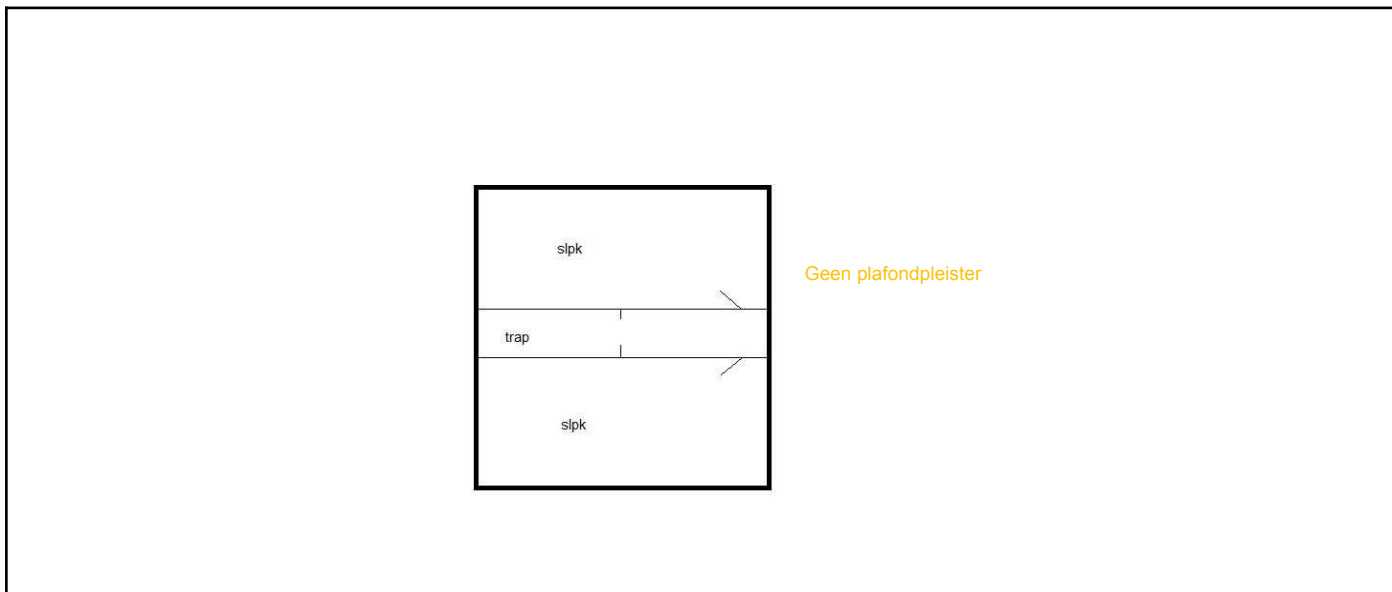
## Plan 1.3: Schets woning +2

Beschrijving	Type	Actie
4. plafonds	Advies	-

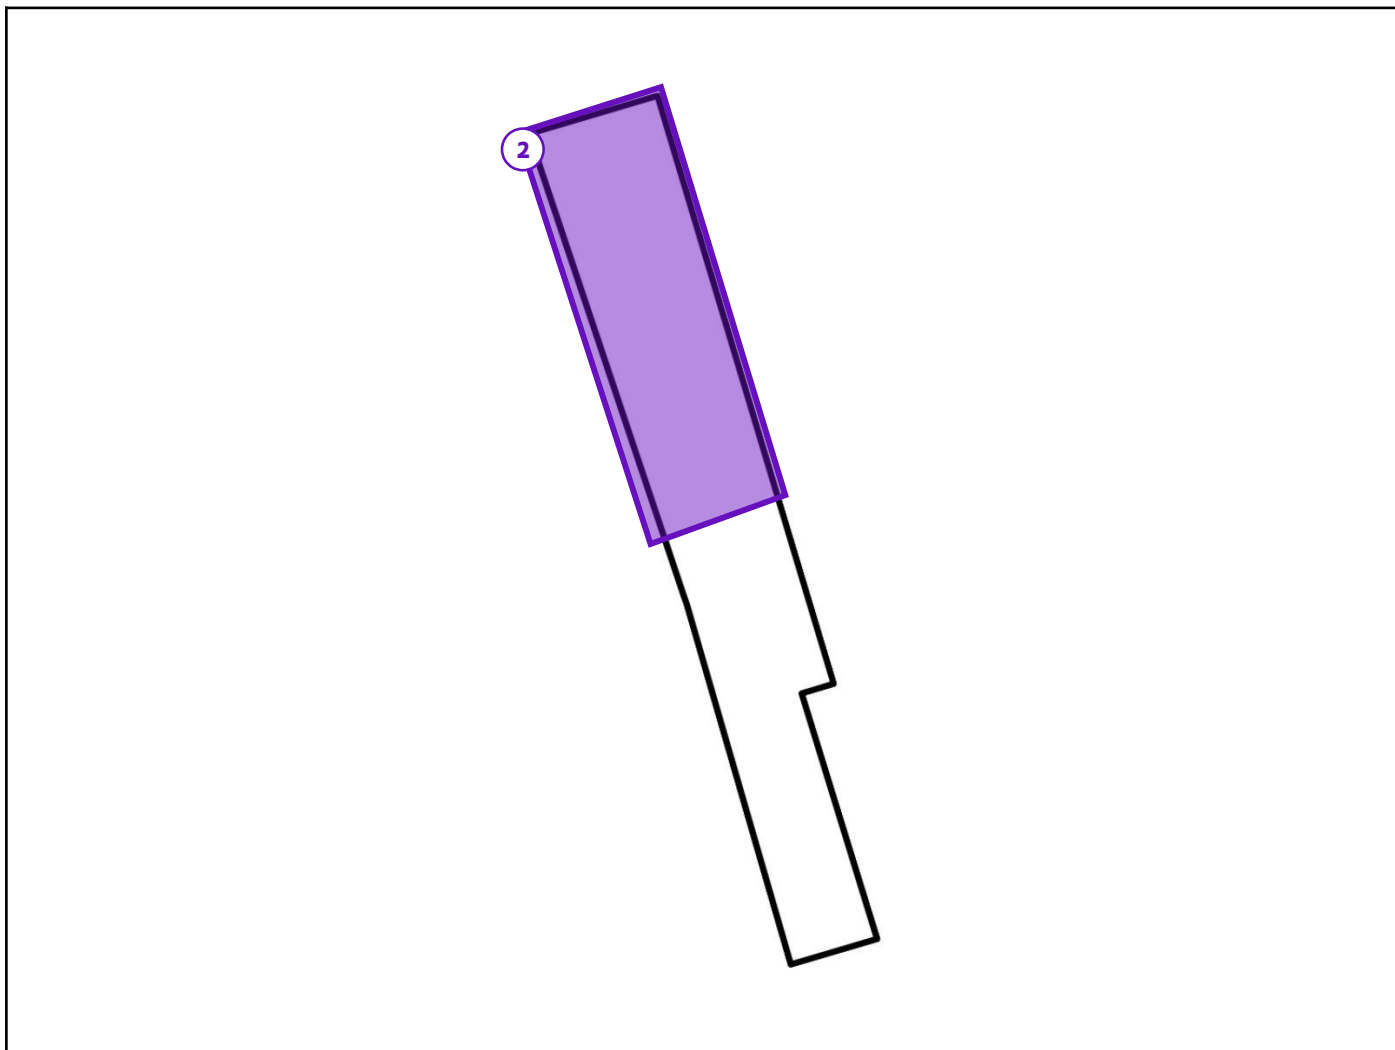
## Plan 1.4: Woning plan

Beschrijving	Type	Actie
2. dakconstructie woning	Beperking	-

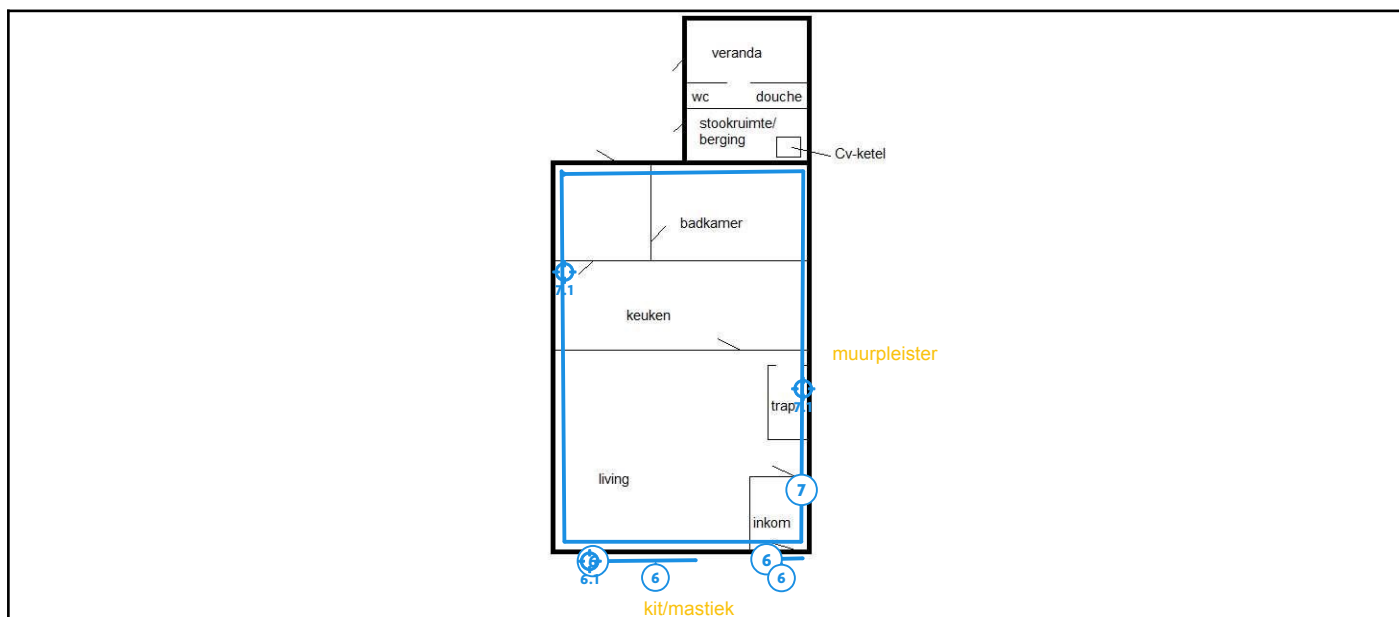
## Plan 1.5: Schets woning glv

Beschrijving	Type	Actie
6. kit/mastiek ramen en deuren buitenkant kozijn	Geen asbest	-
6.1 Code: 002	Puntmonster	-
7. muurpleister	Geen asbest	-
7.1 Code: 001	Mengmonster	-

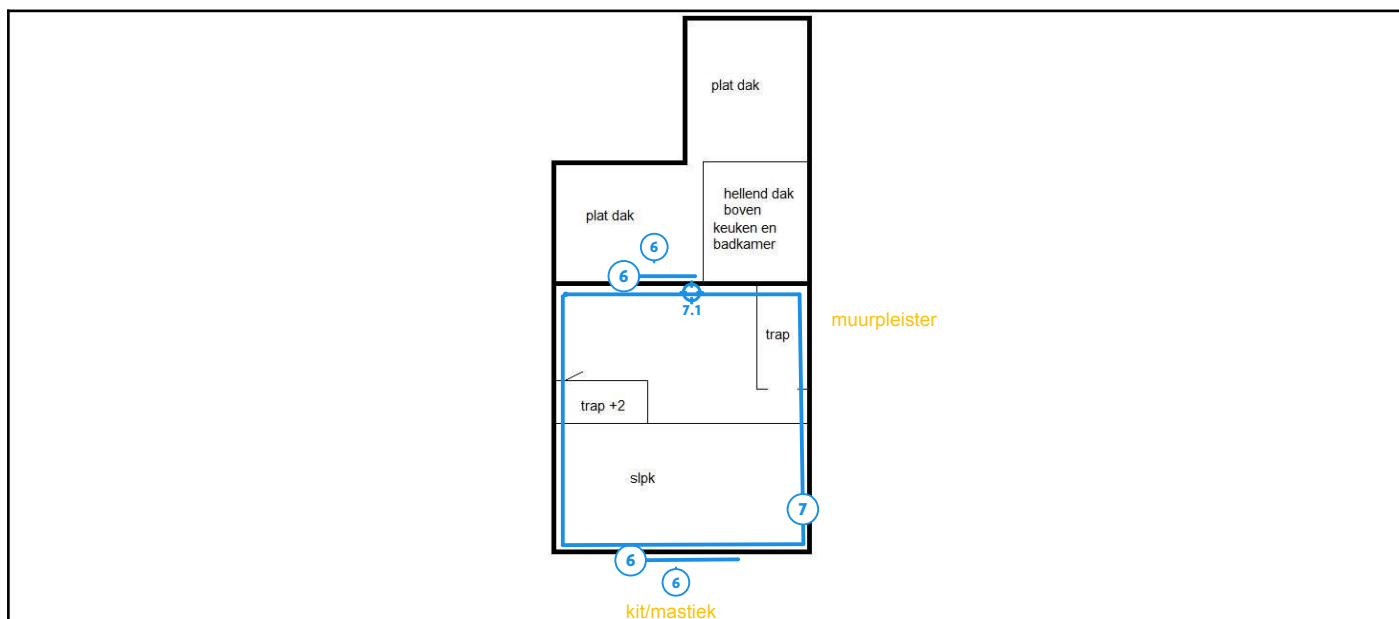
## Plan 1.6: Schets woning +1

Beschrijving	Type	Actie
6. kit/mastiek ramen en deuren buitenkant kozijn	Geen asbest	-
7. muurpleister	Geen asbest	-
7.1 Code: 001	Mengmonster	-

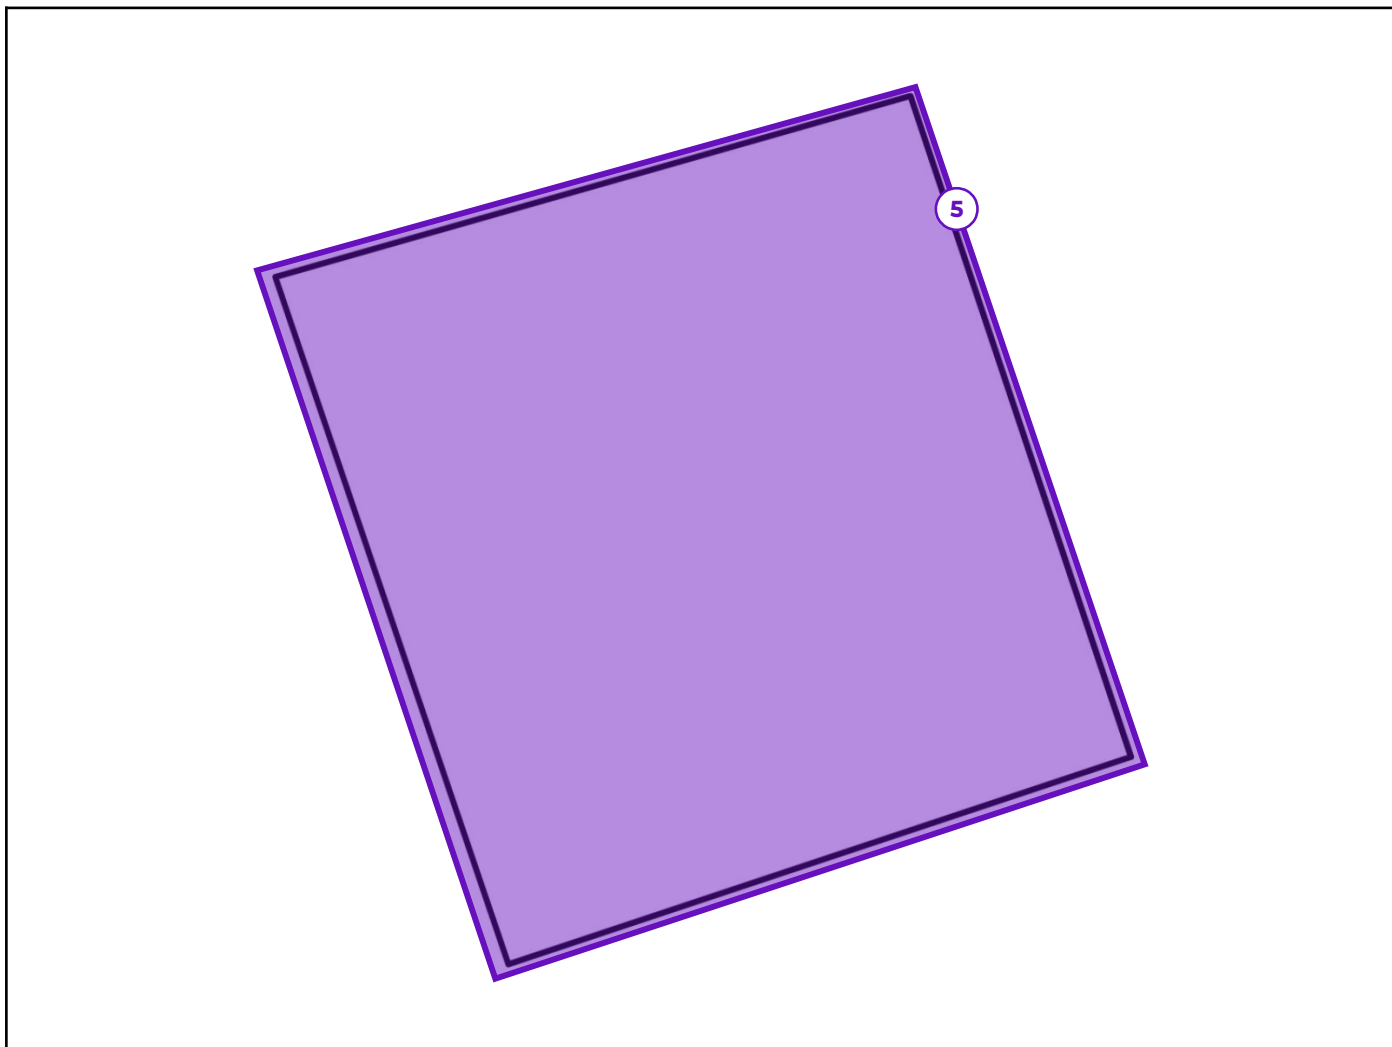
## Plan 2.1: Carport plan

Beschrijving	Type	Actie
5. carport	Advies	-
