Asbestinventarisatetest

Brakelbosstraat 29, 9660 Brakel

Attestnummer : 20231214-000134.001

Uitgegeven op : 14.12.2023

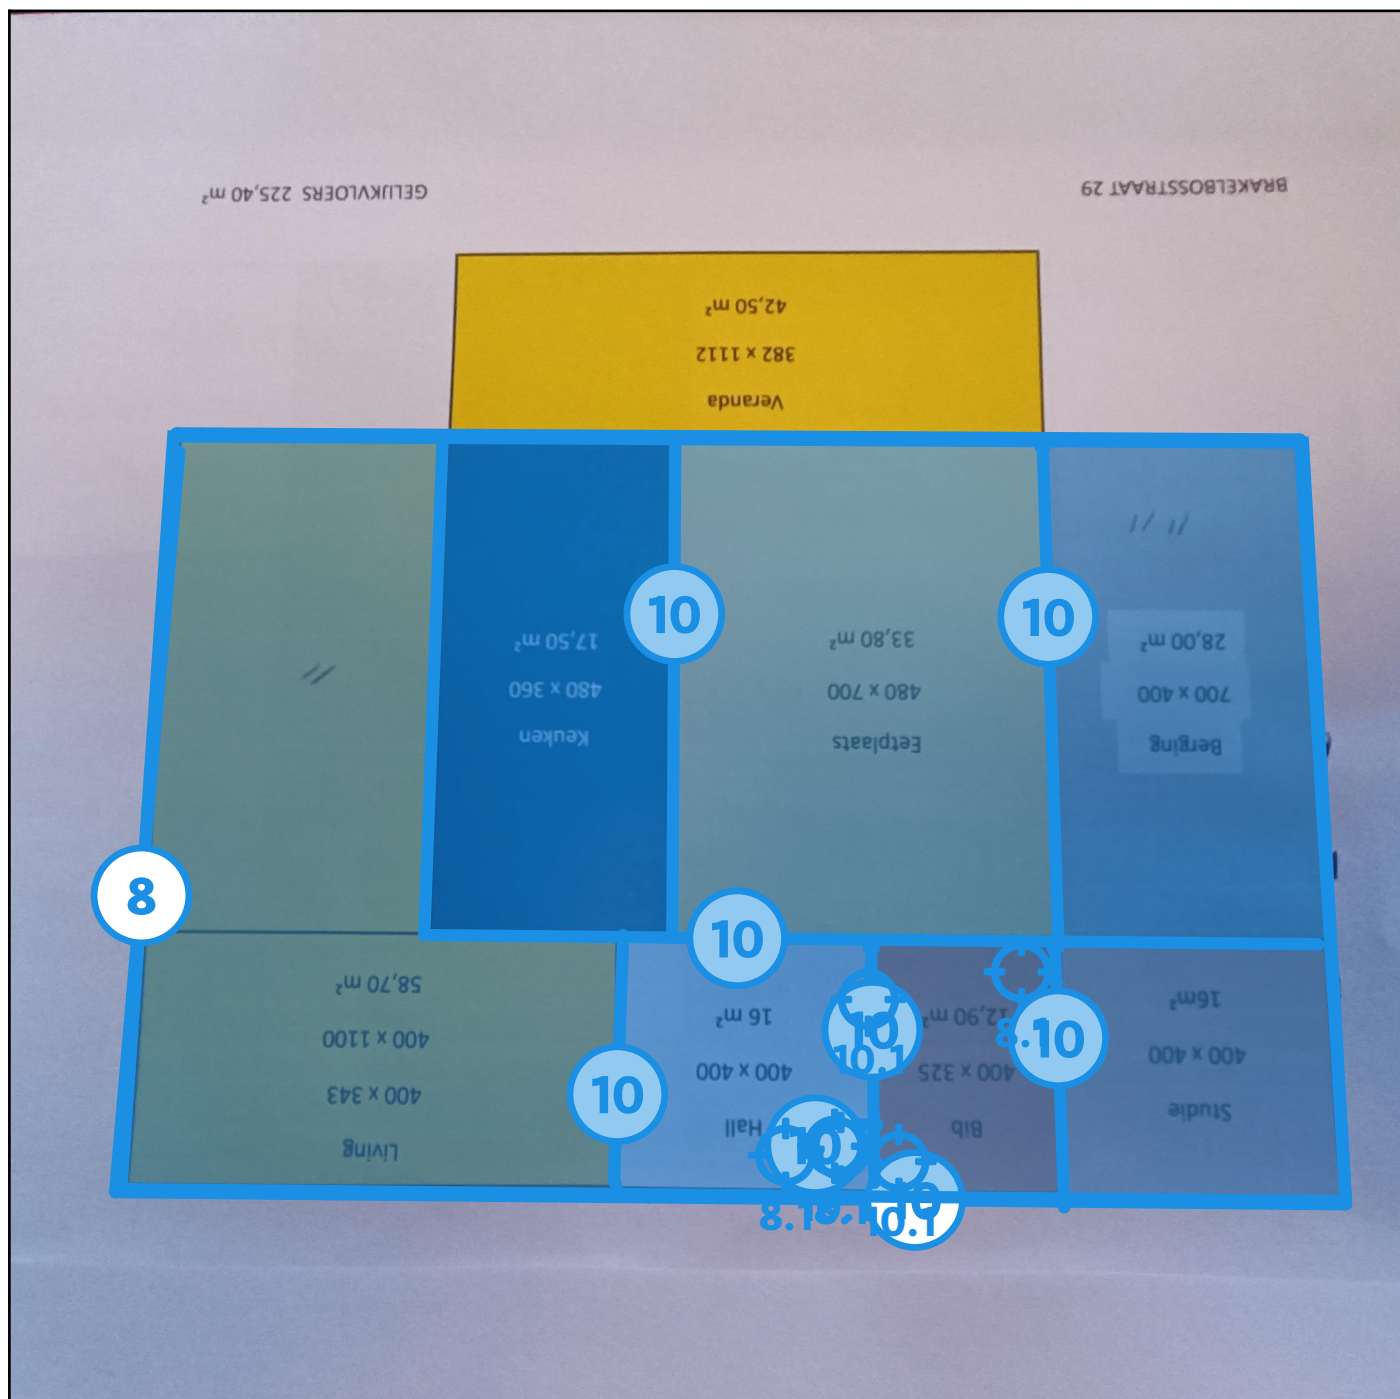
Plan 1.3: hoofgebouw plan GLV

Beschrijving	Type	Actie
8. plafondpleister	Geen asbest	-
8.1 Code: 02	Mengmonster	-
10. muurpleister	Geen asbest	-

10.1 Code: 01	Mengmonster	-
---------------	-------------	---

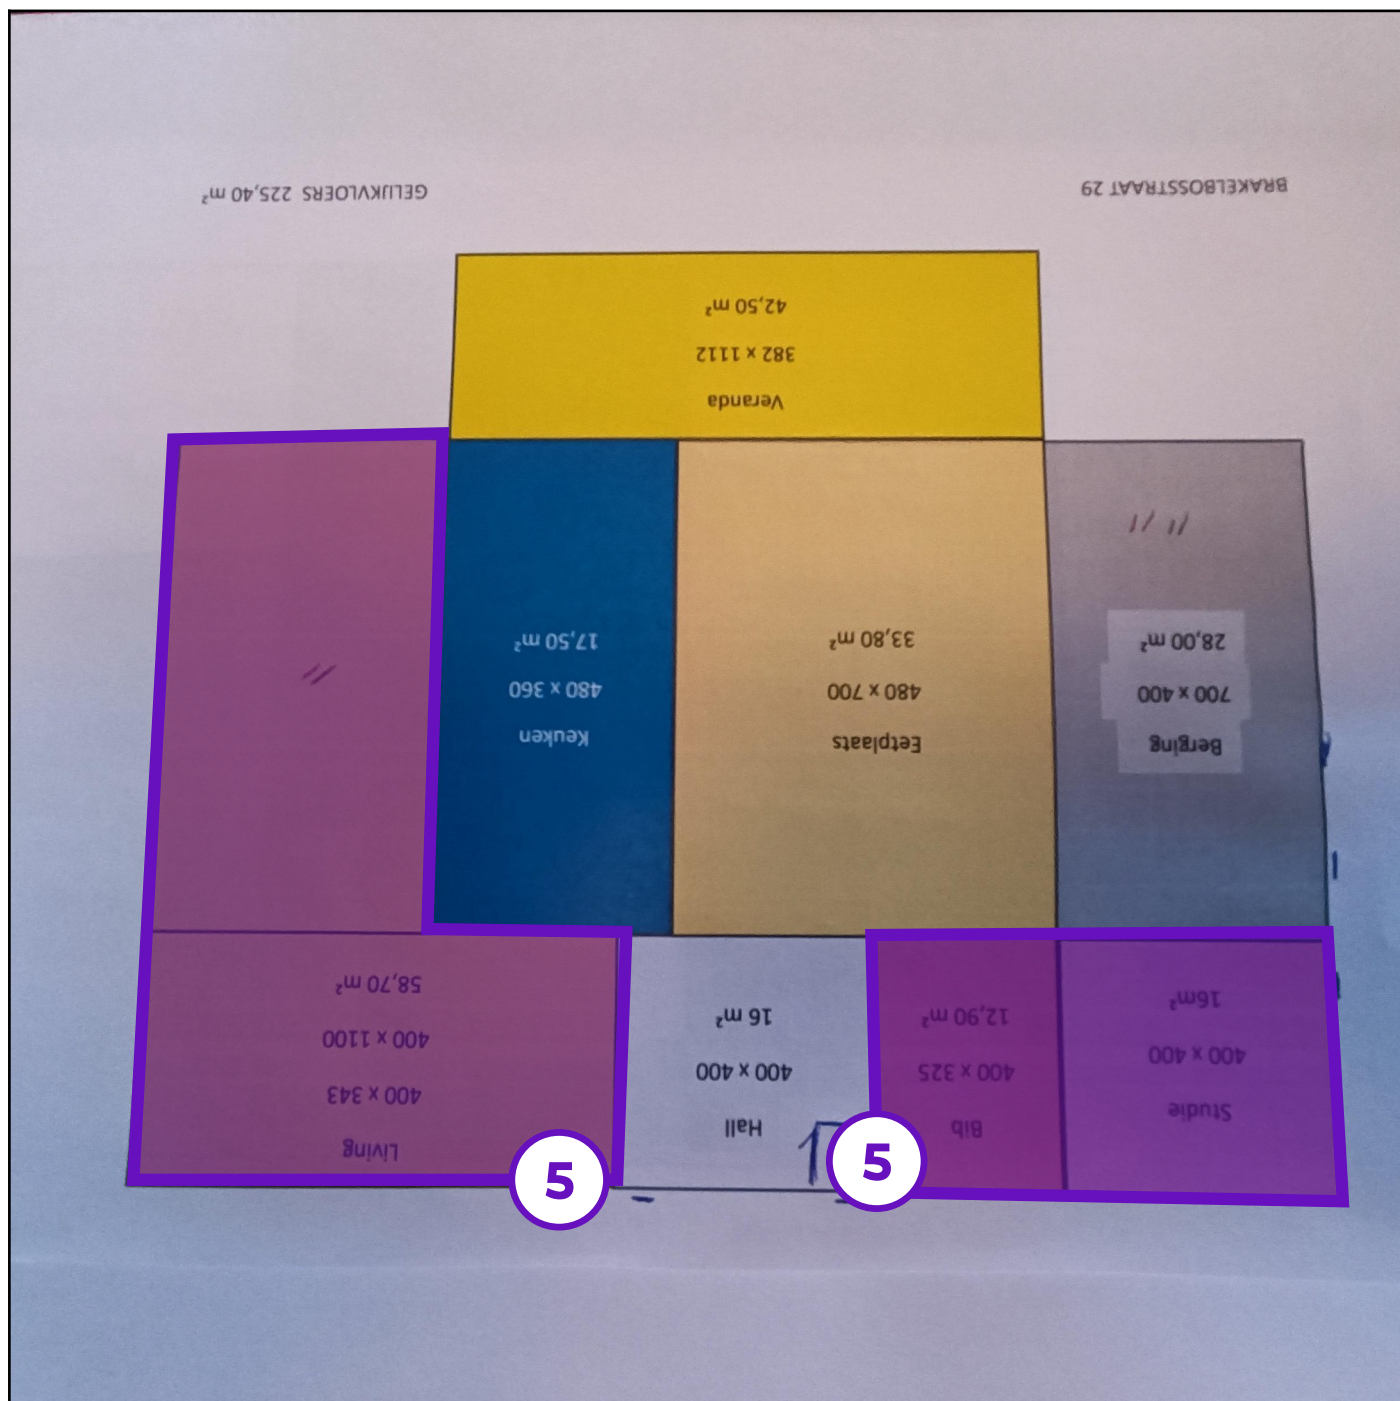
Plan 1.6: hoofdgebouw plan GLV

Beschrijving	Type	Actie
5. parket lijm	Advies	-

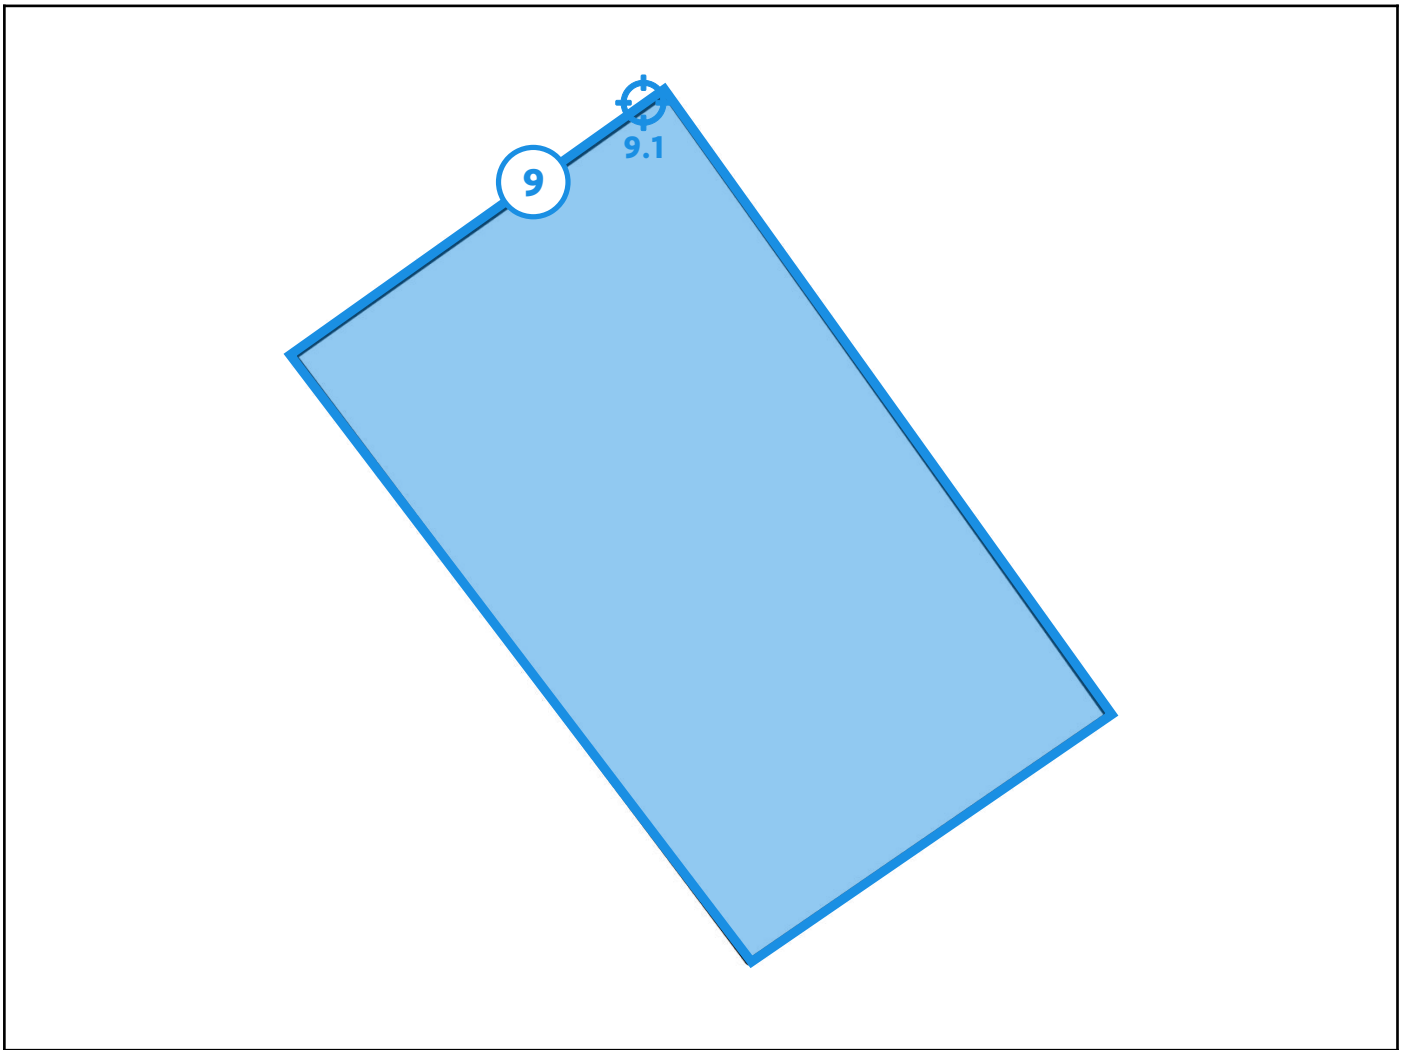
Plan 3.1: Tuinhuis plan

Beschrijving	Type	Actie
9. roofing tuinhuis en poolhouse	Geen asbest	-
9.1 Code: 05	Mengmonster	-

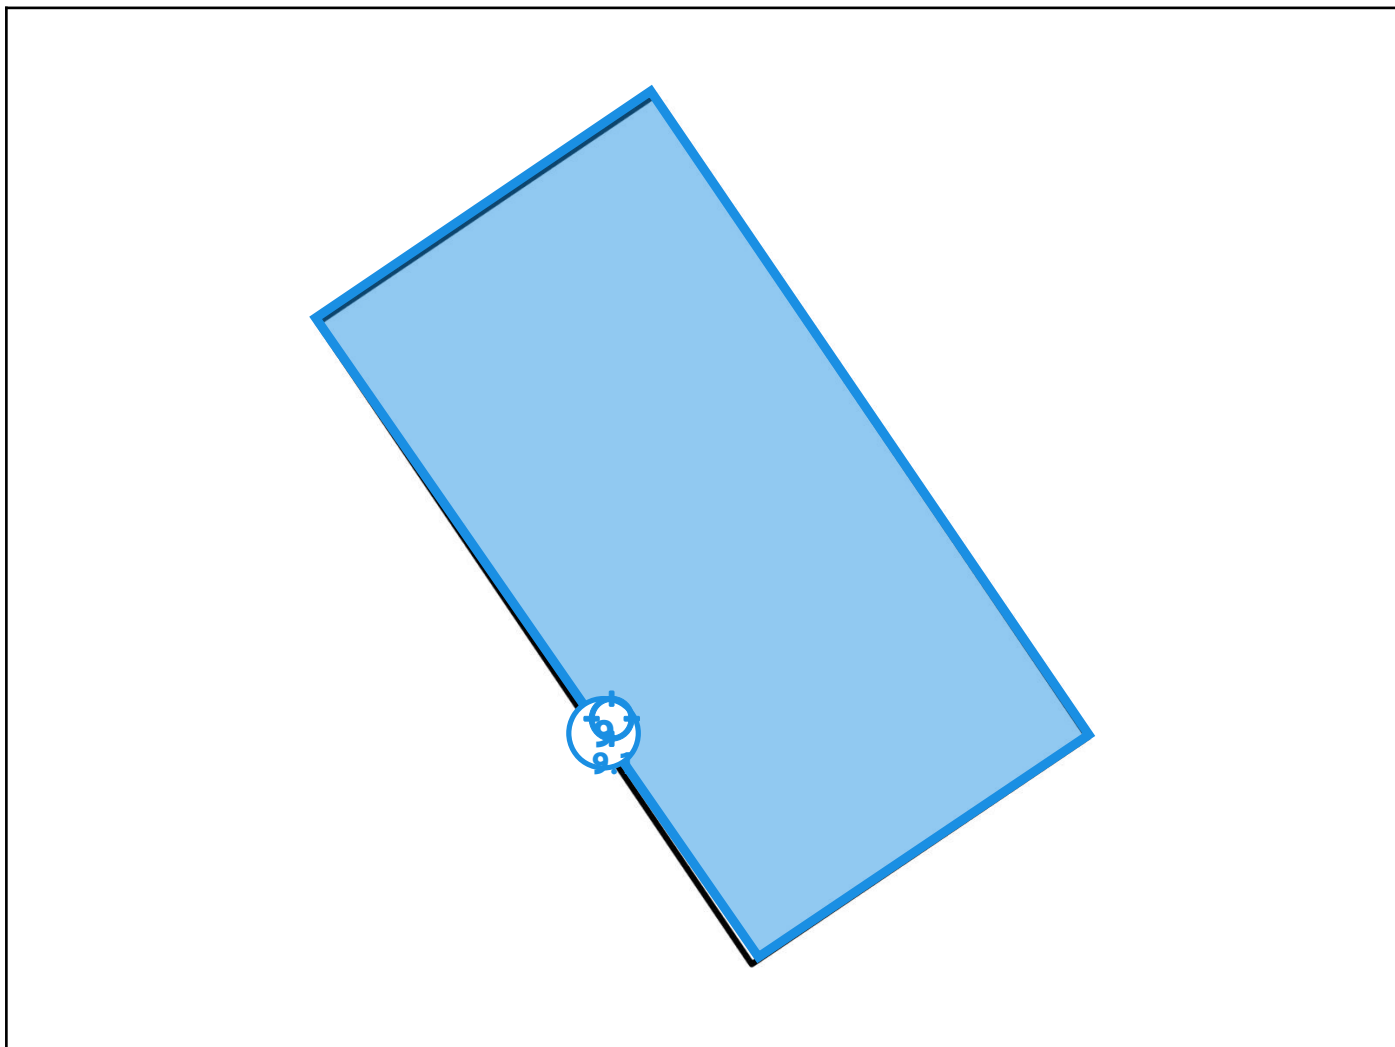
Plan 4.1: Poolhouse plan

Beschrijving	Type	Actie
9. roofing tuinhuis en poolhouse	Geen asbest	-
9.1 Code: 05	Mengmonster	-
