Asbestinventarisatetest

Engelsenlaan 4, 9600 Ronse

Attestnummer : 20230131-000211.000

Asbestveilig

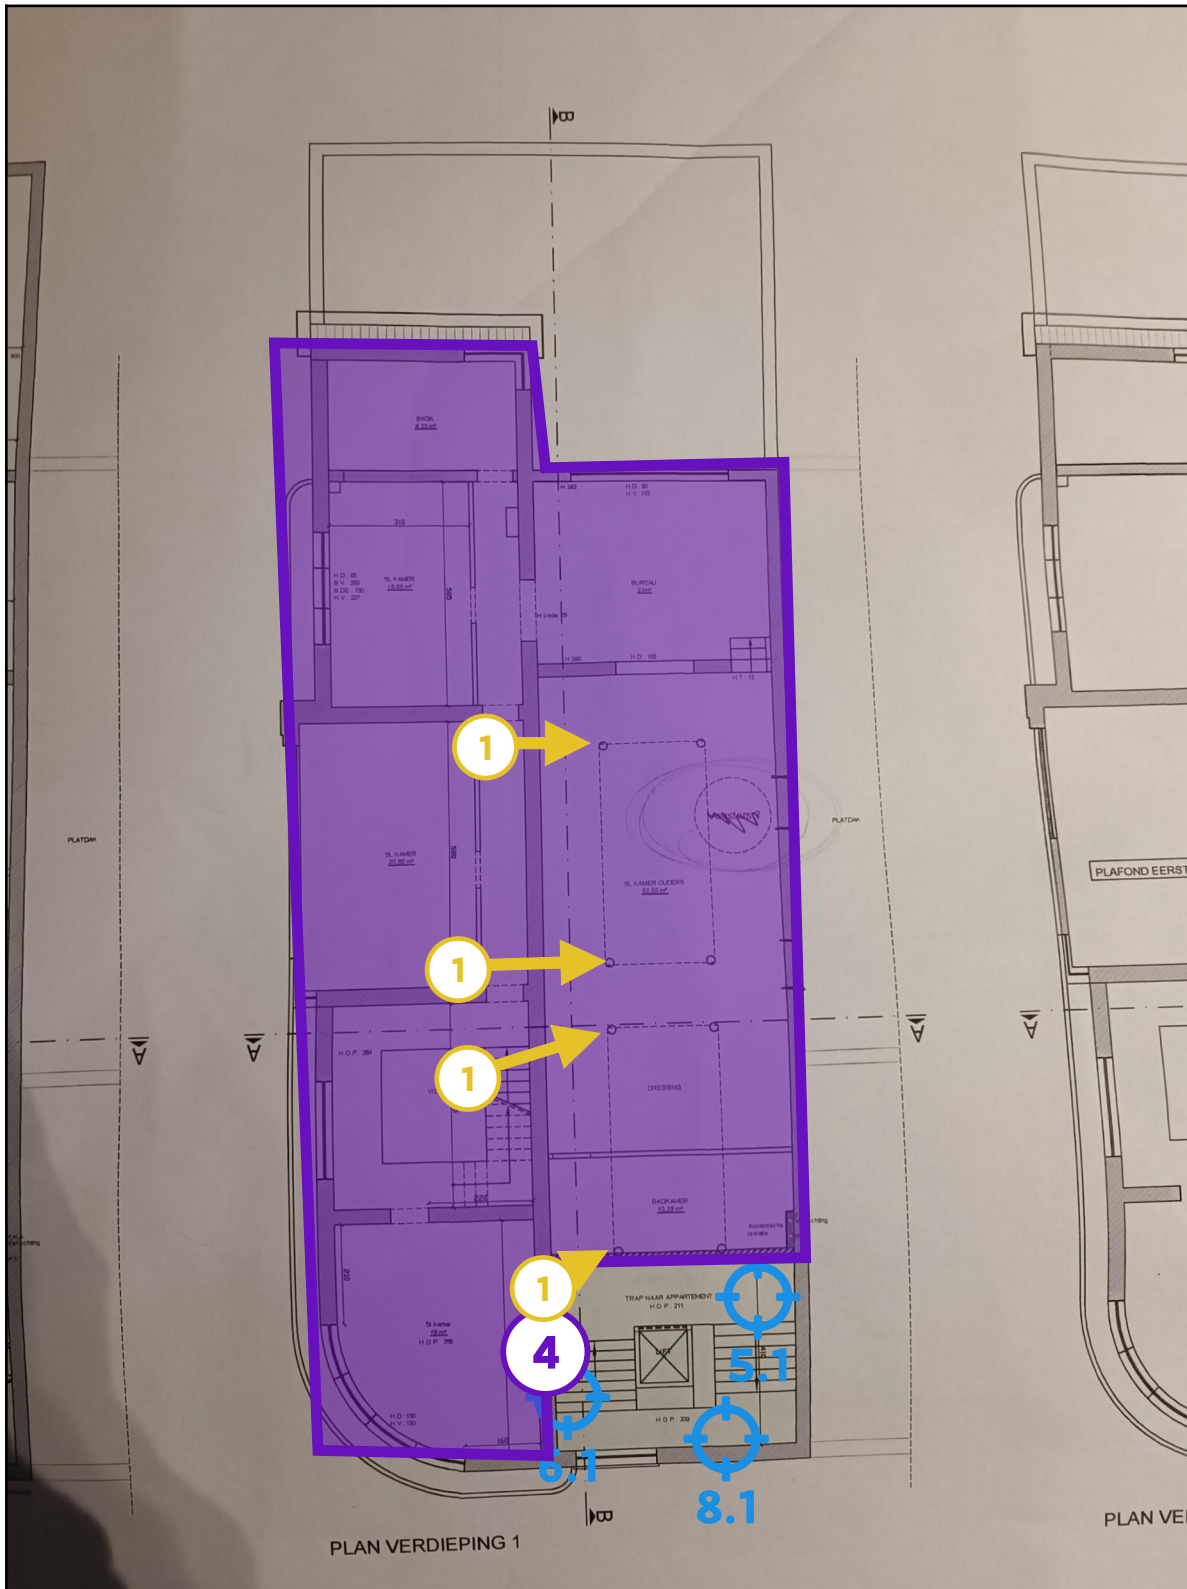
Plan 1.2: grondplan +1

1. verloren bekisting steun palen	Asbestmateriaal	Zorgvuldig beheren
4. parket	Advies	-
5. plafondpleister	Geen asbest	-
5.1 Code: 03	Mengmonster	-
6. muurpleister	Geen asbest	-
6.1 Code: 02	Mengmonster	-
8. kit kozijn-venster	Geen asbest	-
8.1 Code: 04	Puntmonster	-

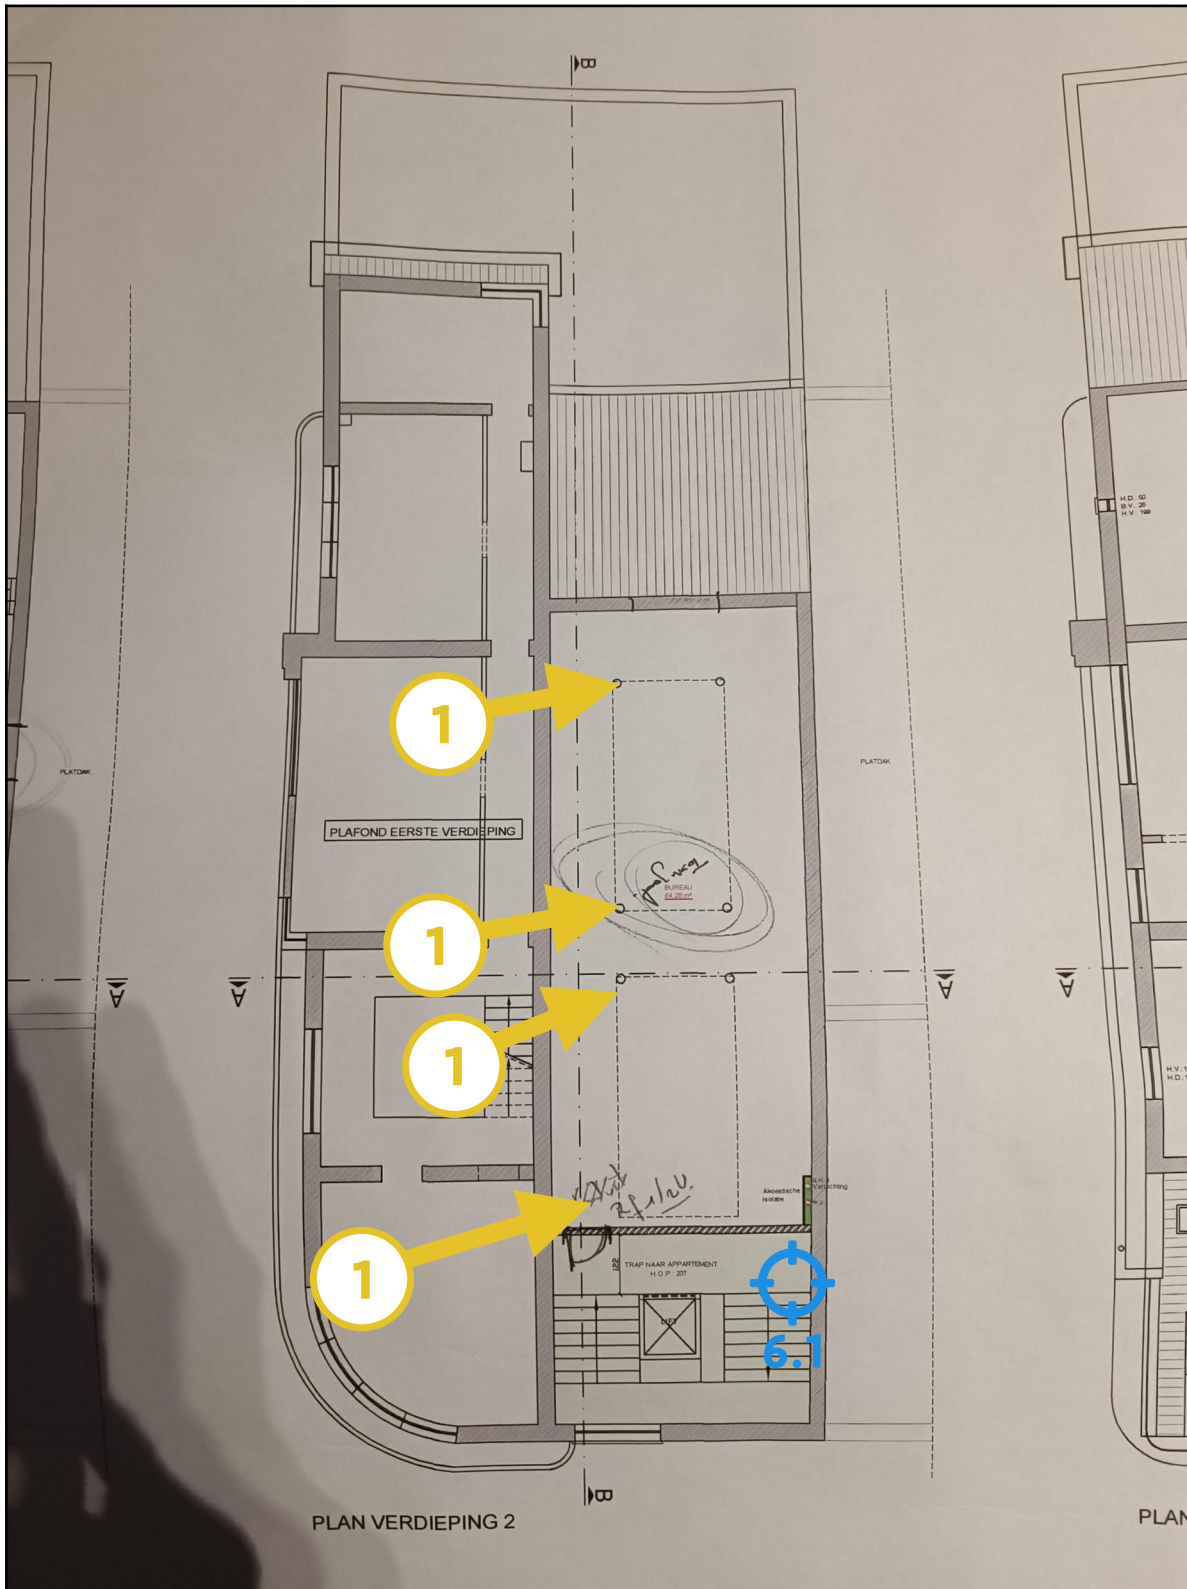
Plan 1.3: grondplan +2

1. verloren bekisting steun palen	Asbestmateriaal	Zorgvuldig beheren
6. muurpleister	Geen asbest	-
6.1 Code: 02	Mengmonster	-

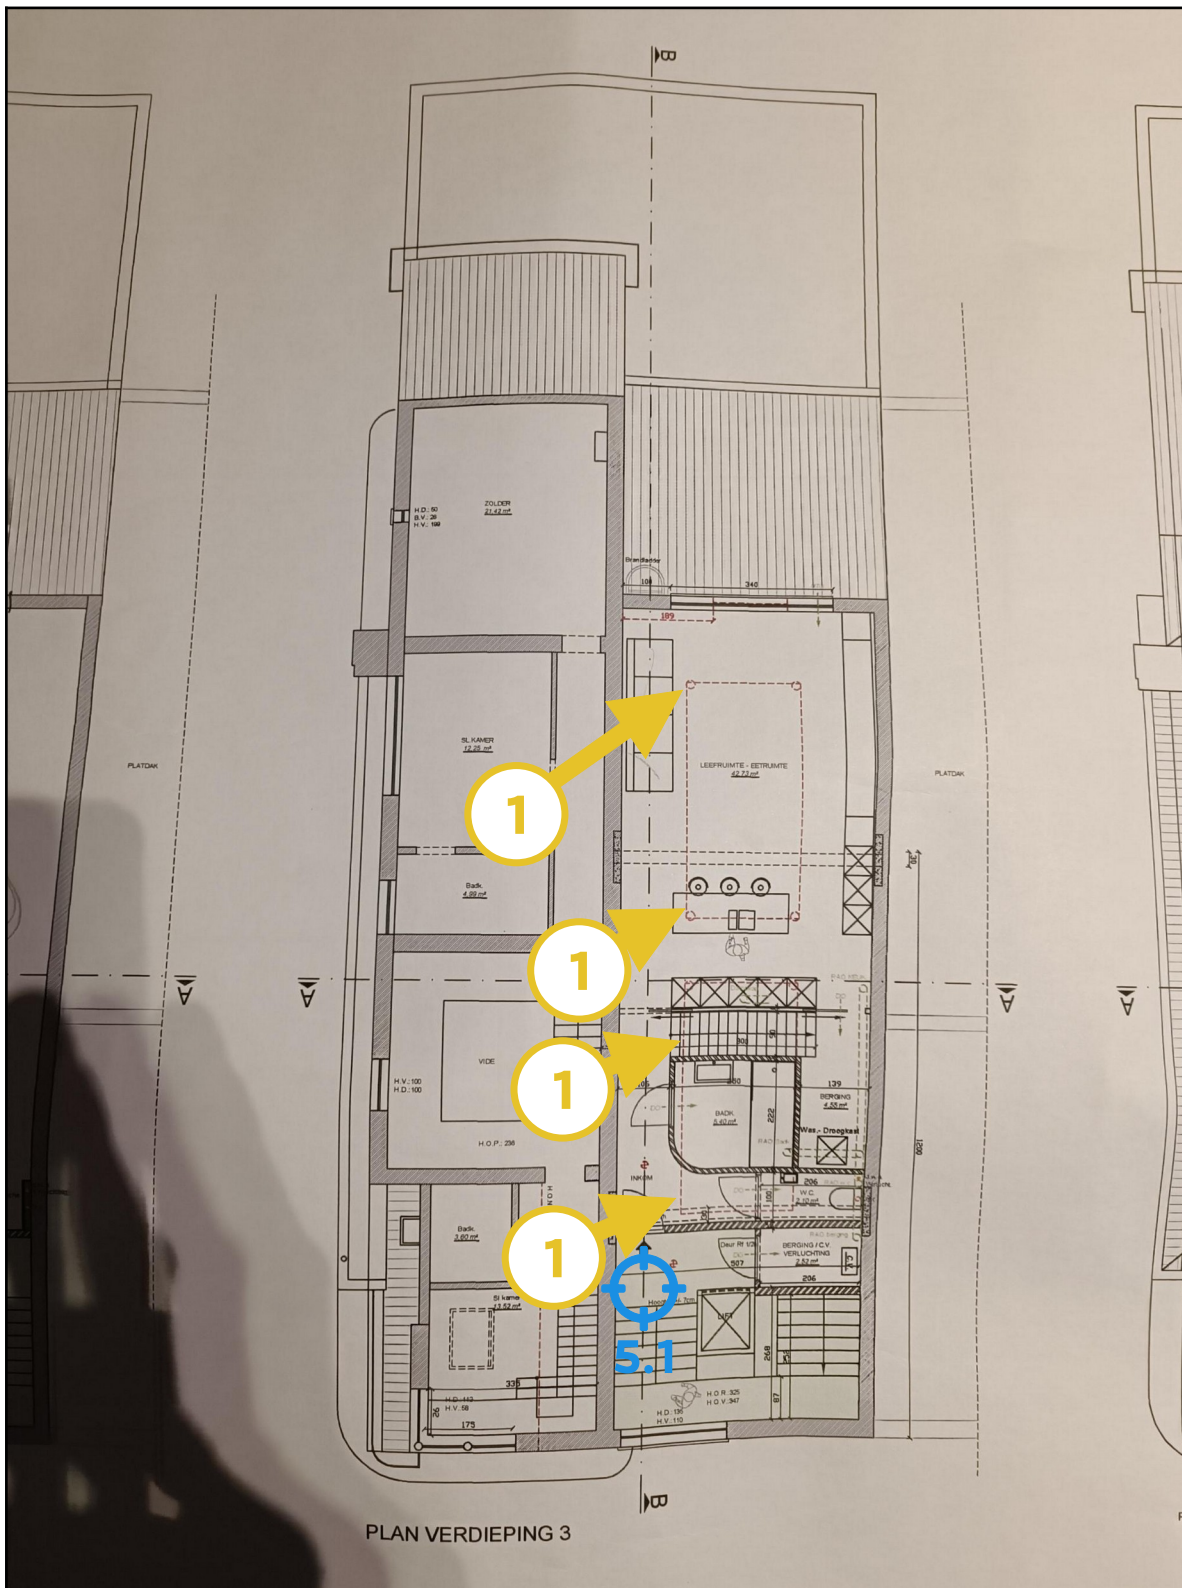
Plan 1.4: grondplan +3

1. verloren bekisting steun palen	Asbestmateriaal	Zorgvuldig beheren
5. plafondpleister	Geen asbest	-
5.1 Code: 03	Mengmonster	-

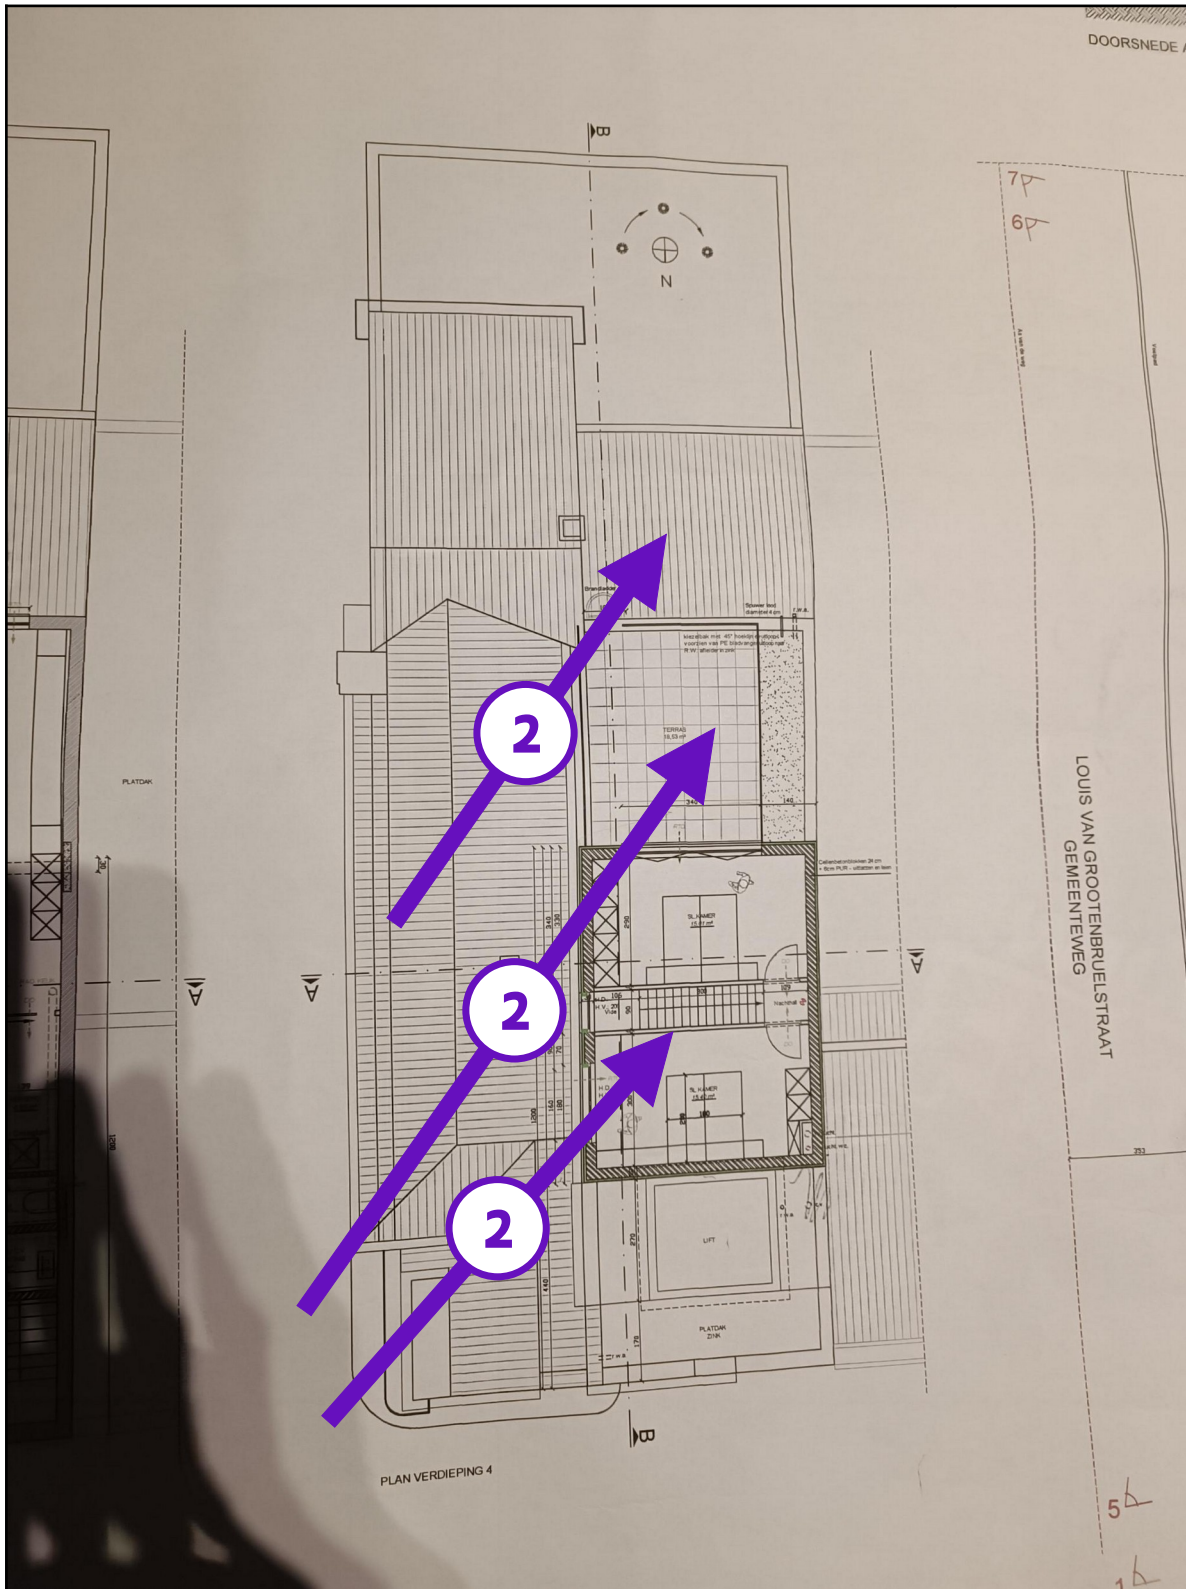
Plan 1.5: grondplan +4

2. plat dak/schuin dak	Beperking	-
------------------------	-----------	---
