# Asbestinventarisatetest

Oudenaardseweg 93, 9790 Wortegem-Petegem

Attestnummer : 20231114-000216.000

## Niet-asbestveilig

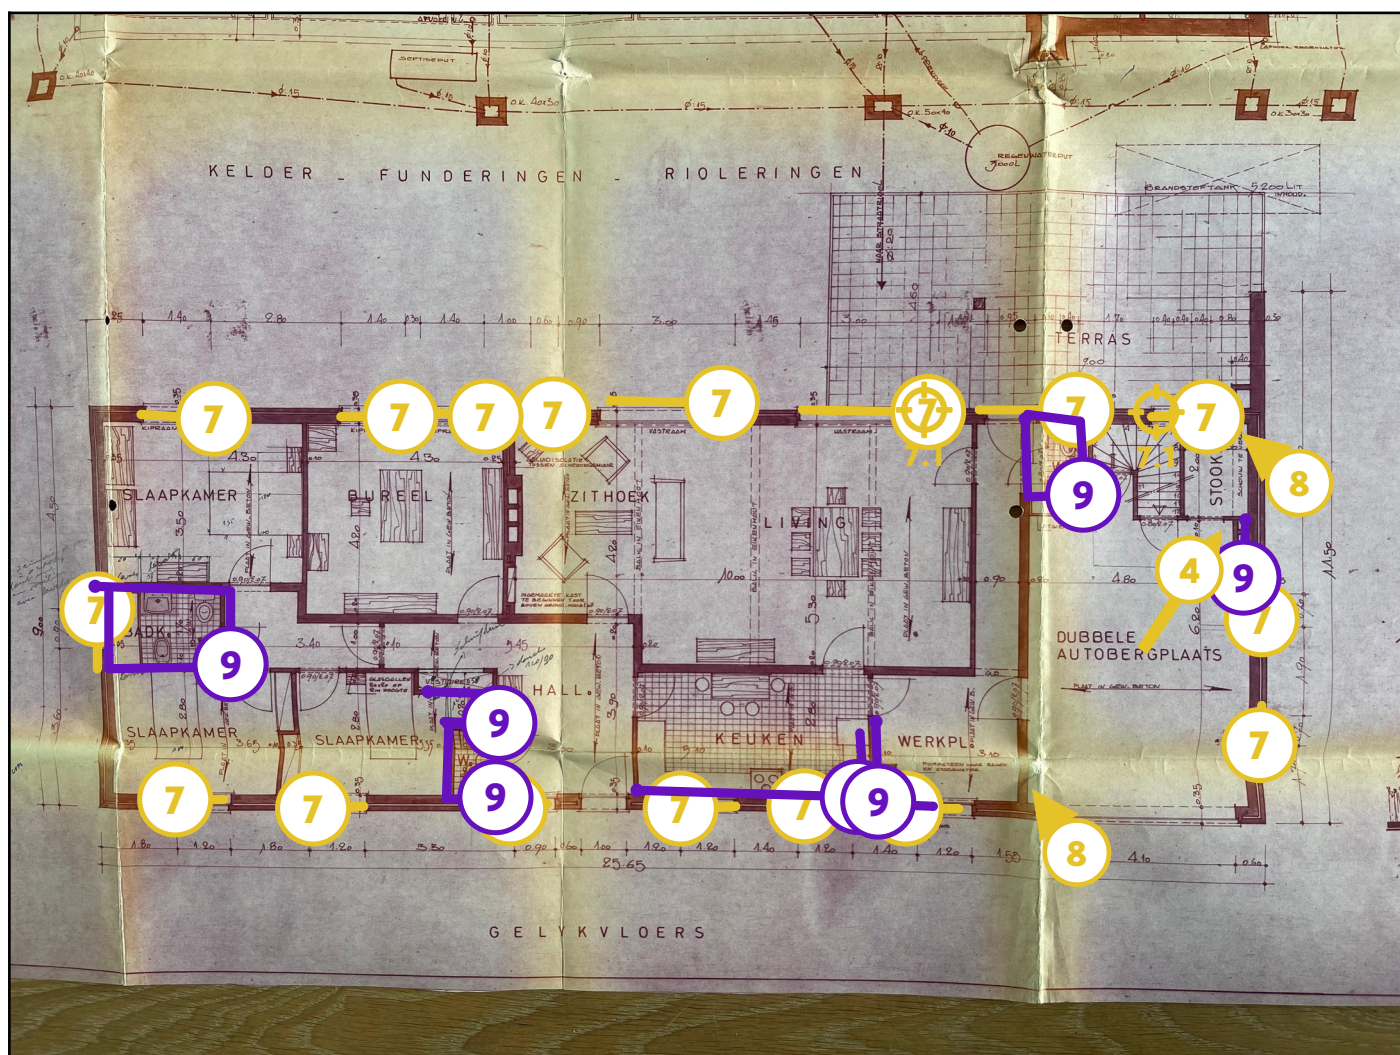
## Plan 1.2: hoofdbouw plan GLV

Beschrijving	Type	Actie
4. schouwluik	Asbestmateriaal	Zorgvuldig beheren
7. kit 2 kozijn-muur	Asbestmateriaal	Zorgvuldig beheren
7.1 Code: 07	Mengmonster	-
8. bakeliet	Asbestmateriaal	Zorgvuldig beheren
9. tegellijm	Advies	-

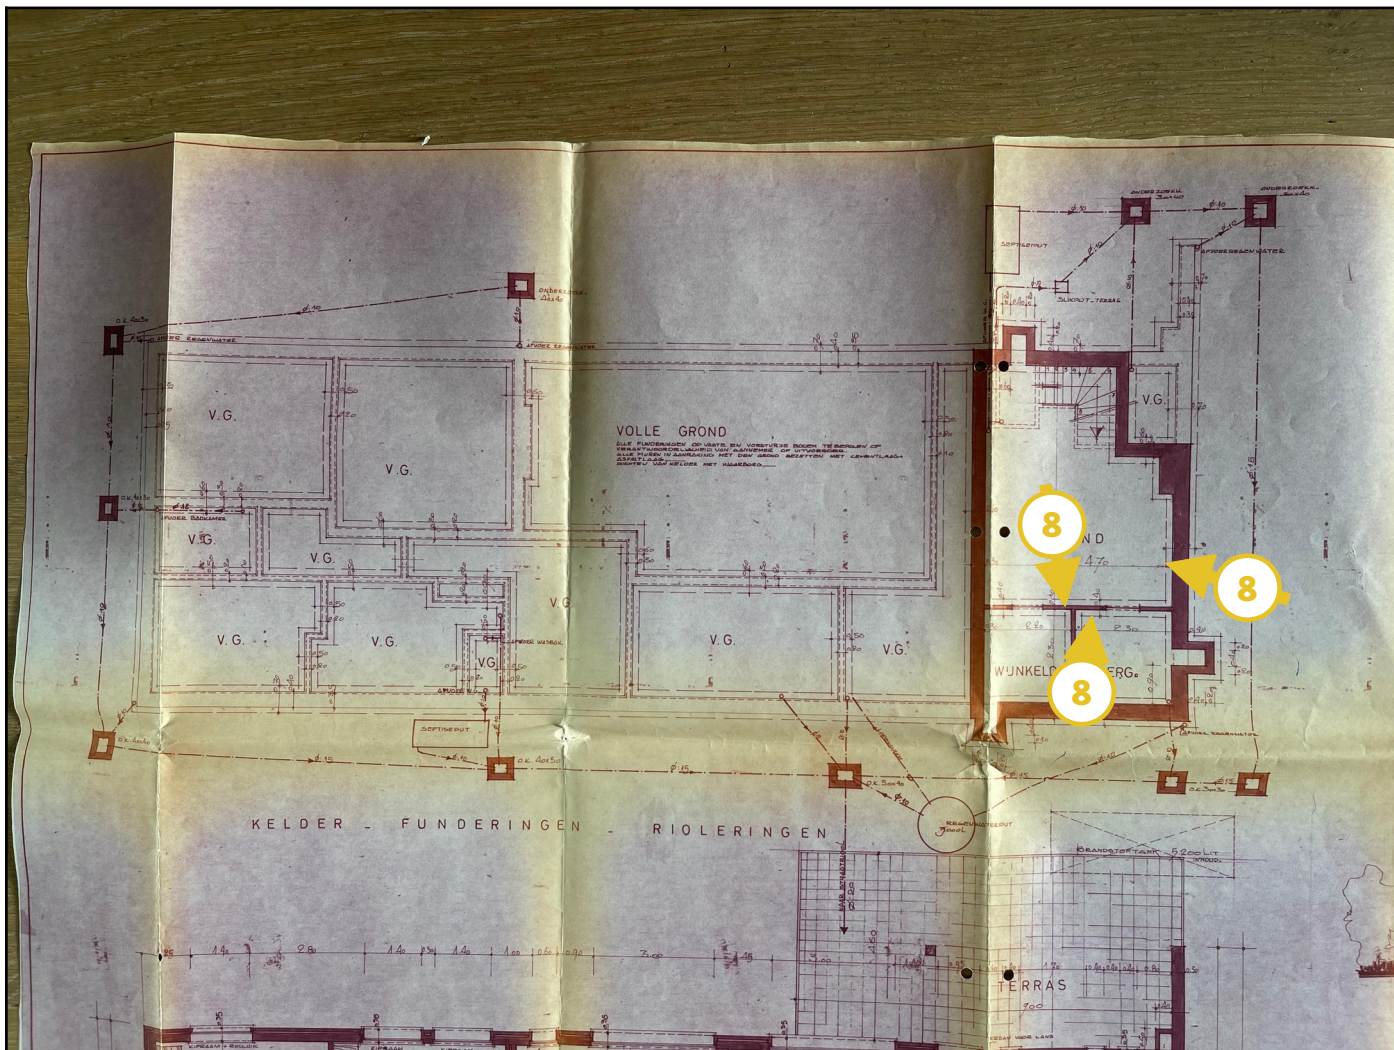
# Plan 1.3: hoofdbouw plan -1

Beschrijving	Type	Actie
8. bakeliet	Asbestmateriaal	Zorgvuldig beheren

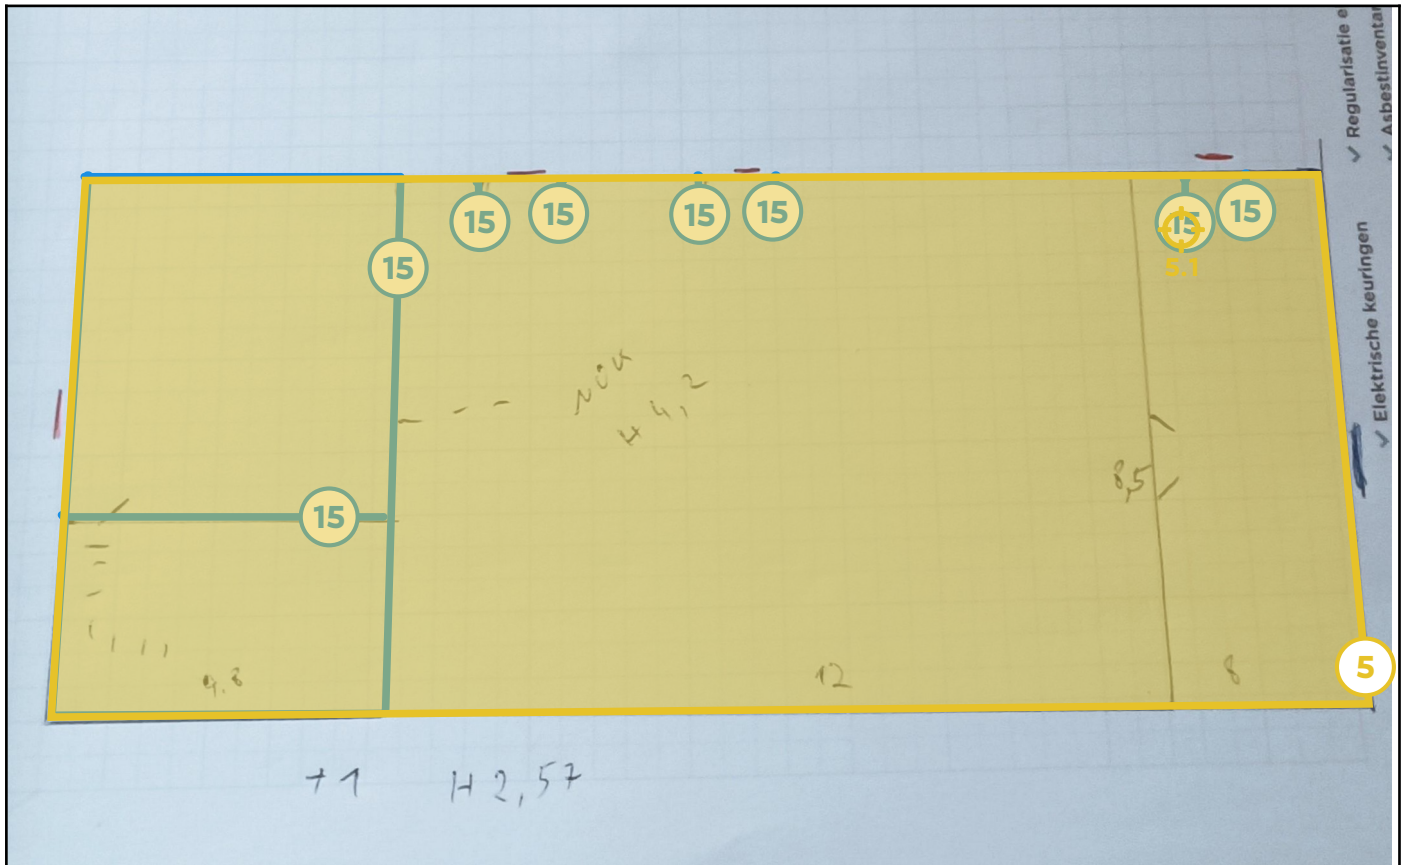
## Plan 1.4: hoofdgebouw plan +1

Beschrijving	Type	Actie
5. onderdakplaat	Asbestmateriaal	Zorgvuldig beheren
5.1 Code: 04	Puntmonster	-
15. muurpleister	Geen asbest	-

- Eenvoudige handelingen: mag via doe-het-zelf of door werknemer(s) met opleidingsattest eenvoudige handelingen  
Verwijder de dakpannen. Fixeer het plaatmateriaal, de asbesthoudende platen één voor één en in hun geheel verwijderen. Niet gooien, niet breken. Reinig nadien de draagstructuur met vochtige doeken (+gekeurde stofzuiger met absoluutfilter kan niet gehoord worden dus voor een particulier niet mogelijk.)

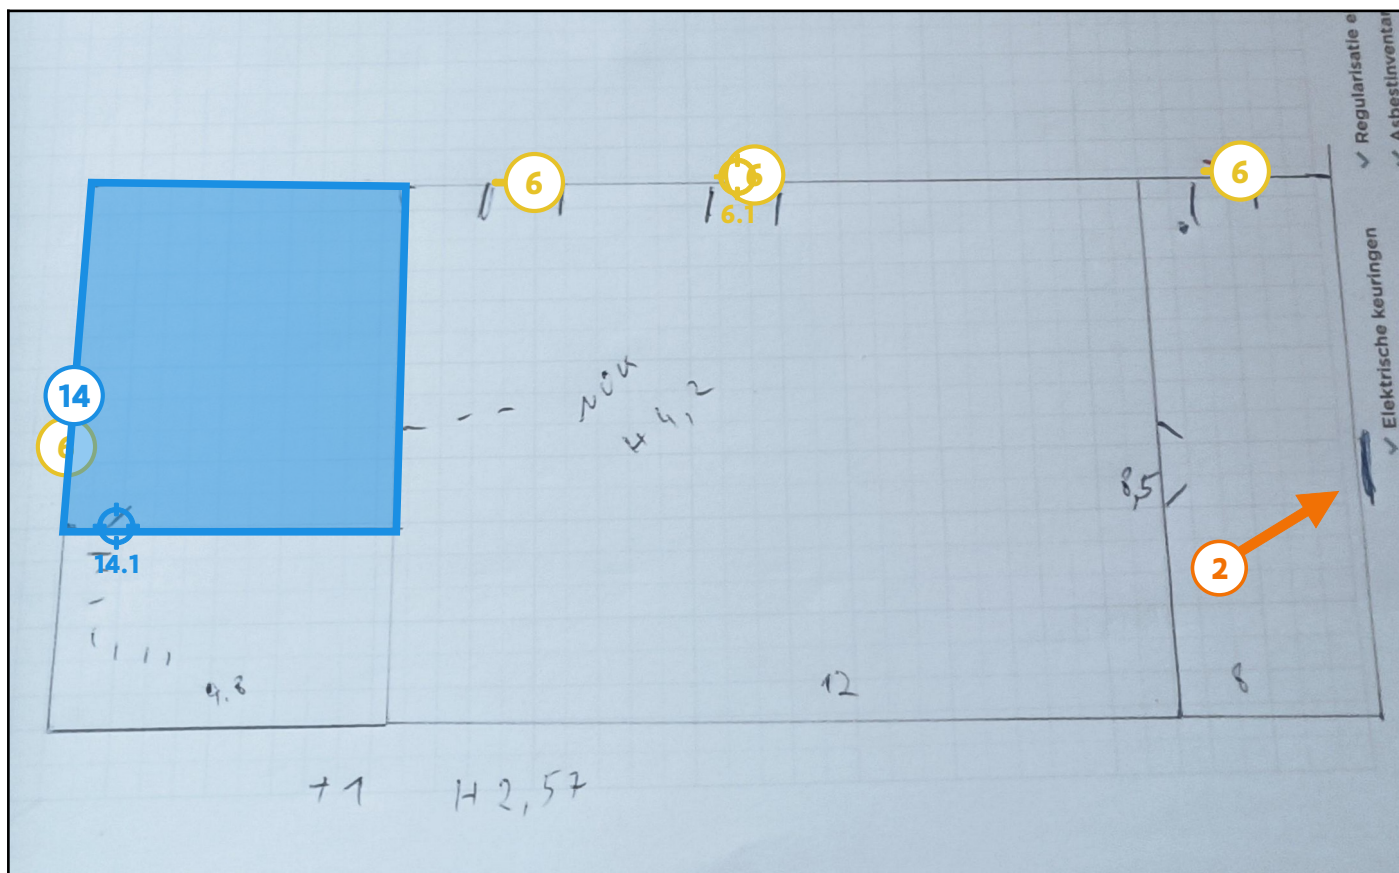
## Plan 1.5: hoofdgebouw plan +1

Beschrijving	Type	Actie
2. koker op zolder (luchtafvoer)	Asbestmateriaal	Verwijderen
6. kit 1 kozijn-raam	Asbestmateriaal	Zorgvuldig beheren
6.1 Code: 03	Puntmonster	-
14. vloerzeil	Geen asbest	-
14.1 Code: 08	Puntmonster	-

- Eenvoudige handelingen: mag via doe-het-zelf of door werknemer(s) met opleidingsattest eenvoudige handelingen  
De buis kan voorzichtig losgebeiteld worden , extra bevochtigen om stof te voorkomen + dragen van de nodige beschermingsmiddelen (mondmasker ffp3, handschoenen,tyvec ) Bij de gemeente/containerpark afsluitzakken halen om dubbel in te pakken en af te voeren naar het containerpark als hechtgebonden asbestafval.

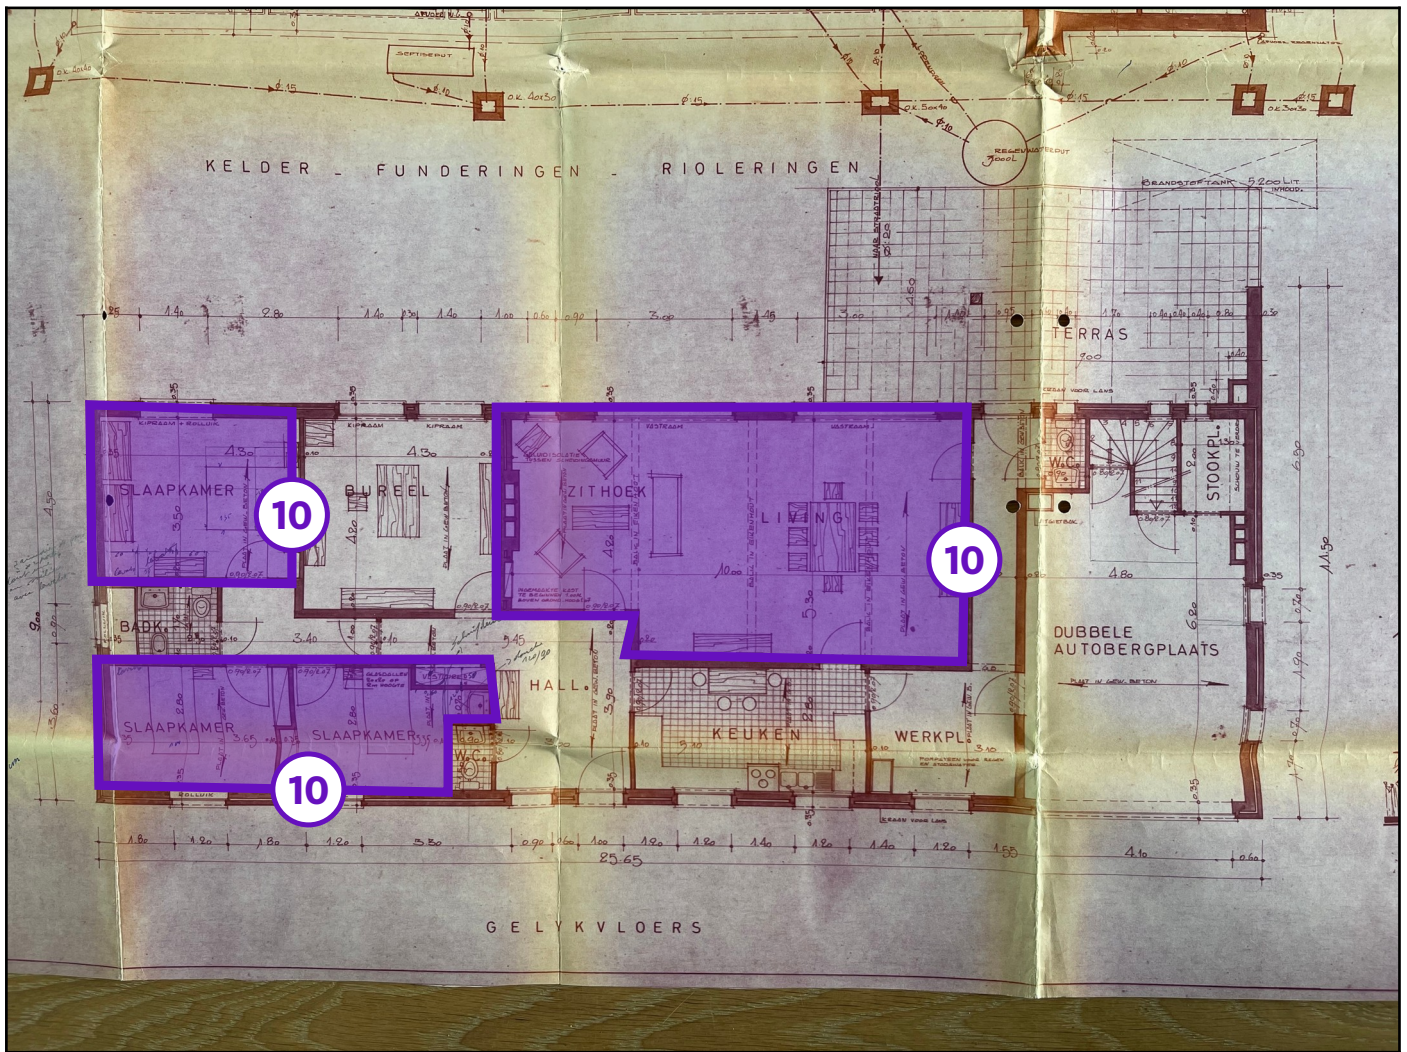
# Plan 1.7: hoofdbouw plan GLV

Beschrijving	Type	Actie
10. parket lijm	Advies	-

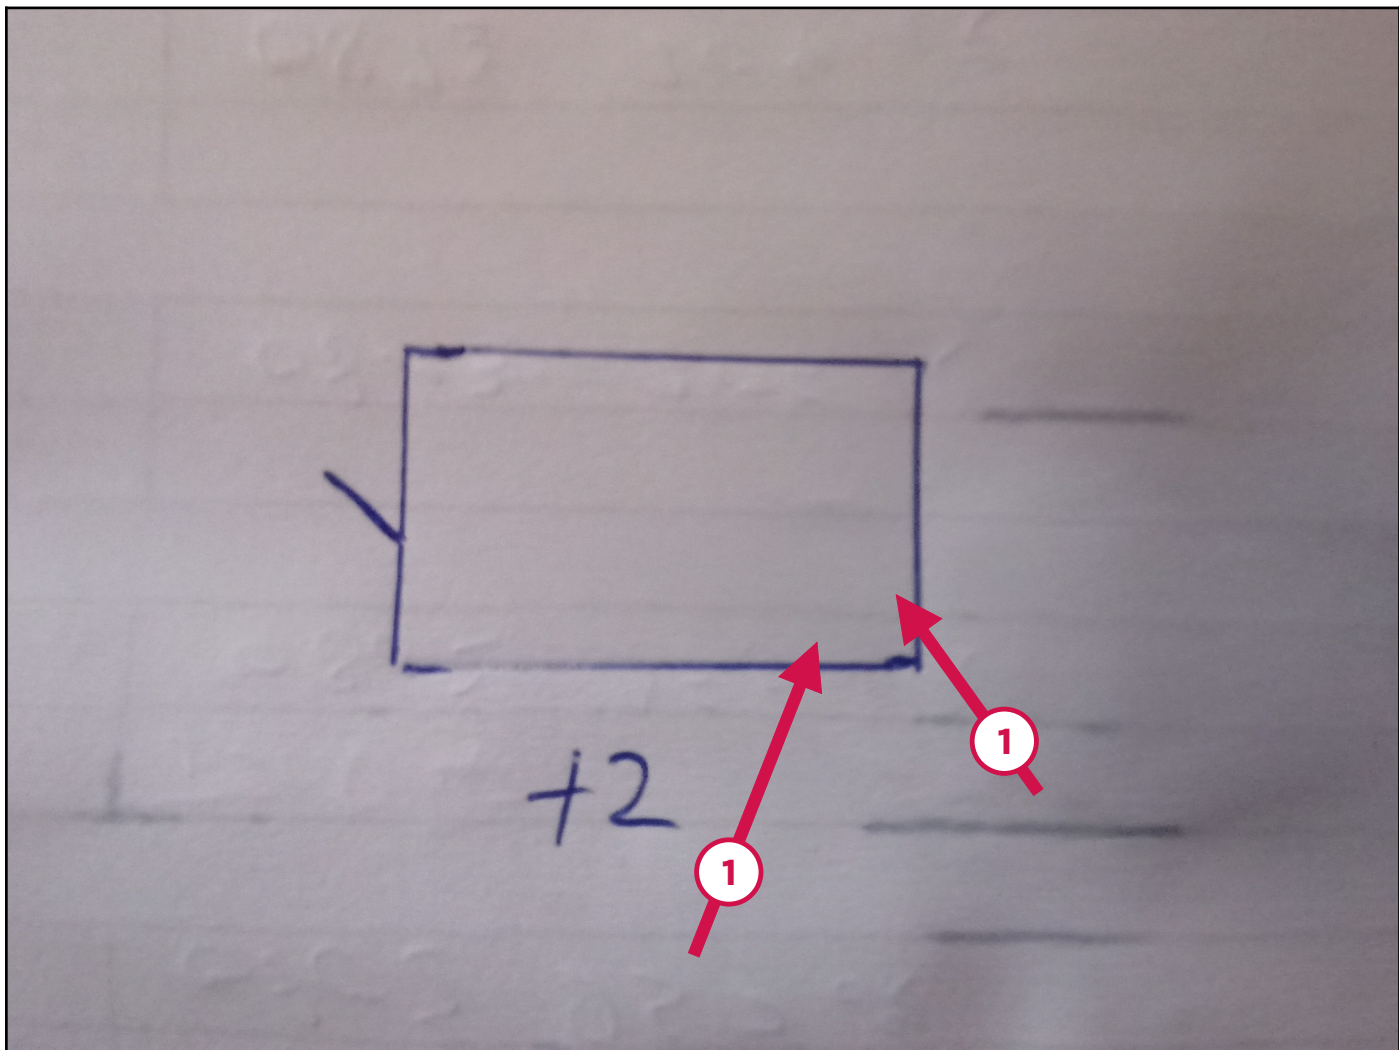
## Plan 1.8: hoofdgebouw plan +2

Beschrijving	Type	Actie
1. resten bouwmaterialen	Asbestmateriaal	Dringend verwijderen

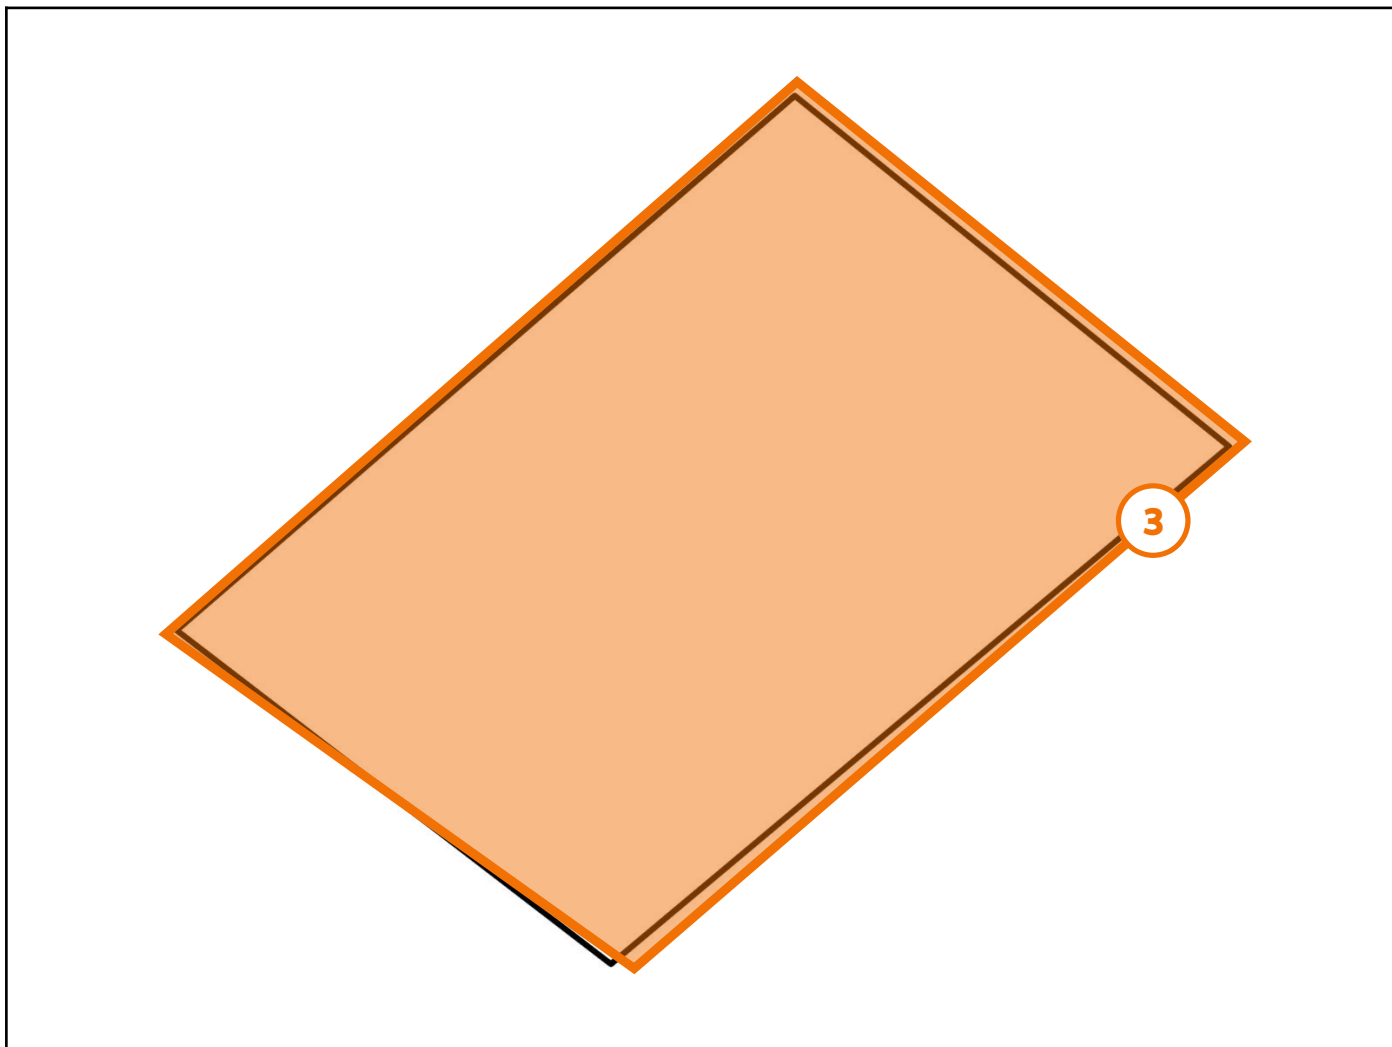
## Plan 3.1: Houtopslag plan

Beschrijving	Type	Actie
3. golfplaat	Asbestmateriaal	<a href="#">Verwijderen</a>

- Eenvoudige handelingen: mag via doe-het-zelf of door werknemer(s) met opleidingsattest eenvoudige handelingen  
Ondervloer afdekken , golfplaten voorzichtig verwijderen, extra fixeren, niet breken , niet gooien, onmiddellijk verpakken of voorzichtig in container met asbestbag plaatsen. De constructiebalken zullen ook gereinigd worden met vochtige doeken en een gekeurde stofzuiger met absoluutfilter.
