# Asbestinventarisatetest

Wannegemdorp 1, 9772 Kruisem

Attestnummer : 20230219-000022.000

Uitgegeven op : 19.02.2023

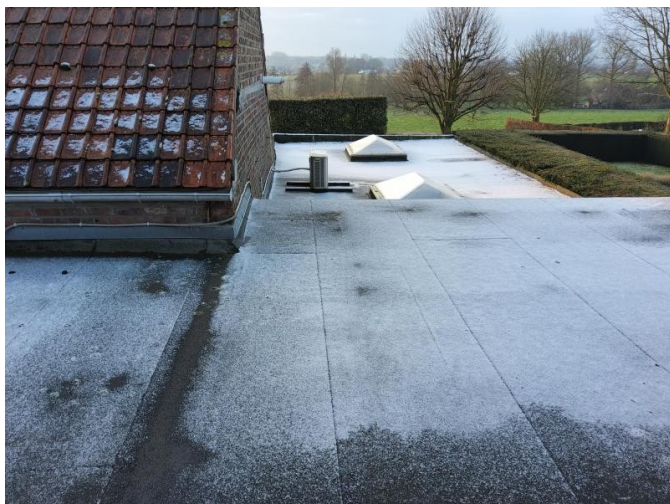
*Situeringfoto*

### Uitgesloten van inspectie

**Bouwjaar:** 2003

*Constructies gebouwd vanaf 2001 moeten niet onderzocht worden*

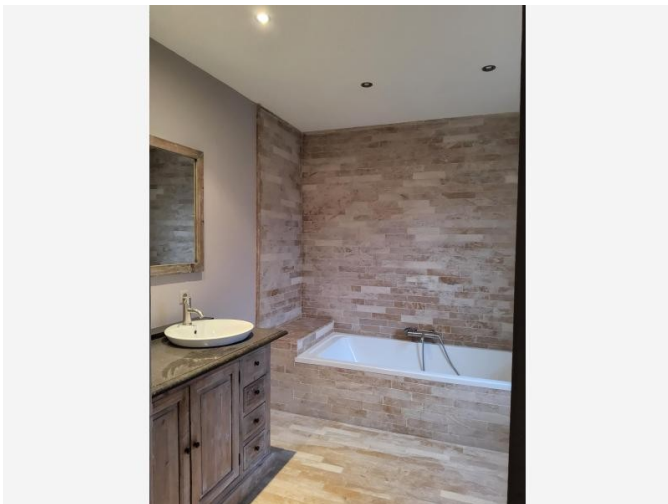
Situeringfoto

#### Uitgesloten van inspectie

**Bouwjaar:** 2005

*Constructies gebouwd vanaf 2001 moeten niet onderzocht worden*

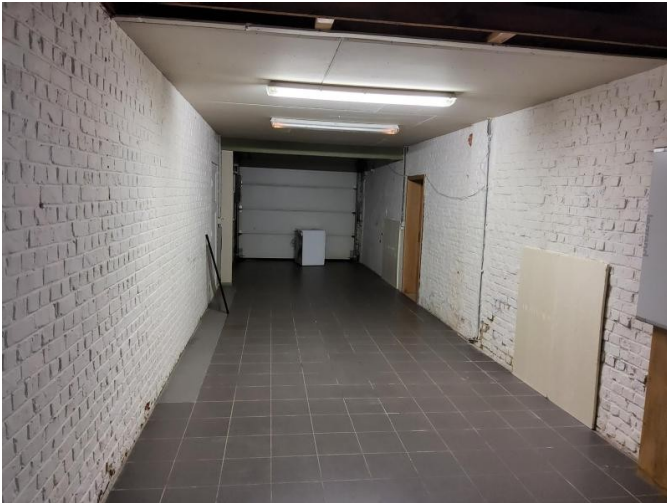
Situeringfoto

#### Uitgesloten van inspectie

**Bouwjaar:** 2005

*Constructies gebouwd vanaf 2001 moeten niet onderzocht worden*

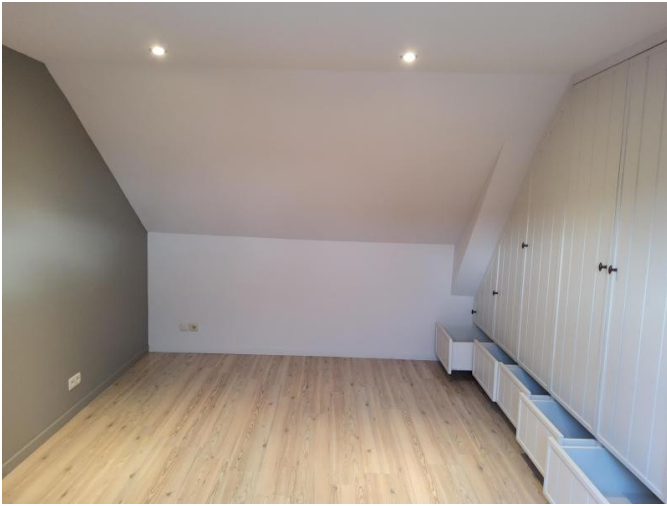
Situeringfoto

### Uitgesloten van inspectie

**Bouwjaar:** 2005

*Constructies gebouwd vanaf 2001 moeten niet onderzocht worden*

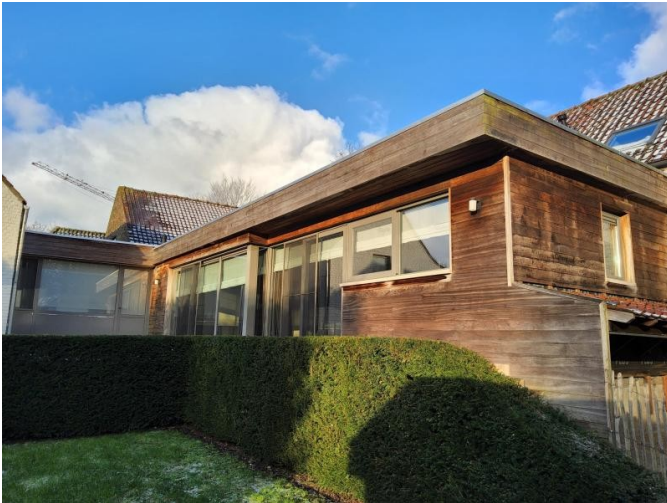
*Situeringfoto*

#### Uitgesloten van inspectie

**Bouwjaar:** 2005

*Constructies gebouwd vanaf 2001 moeten niet onderzocht worden*

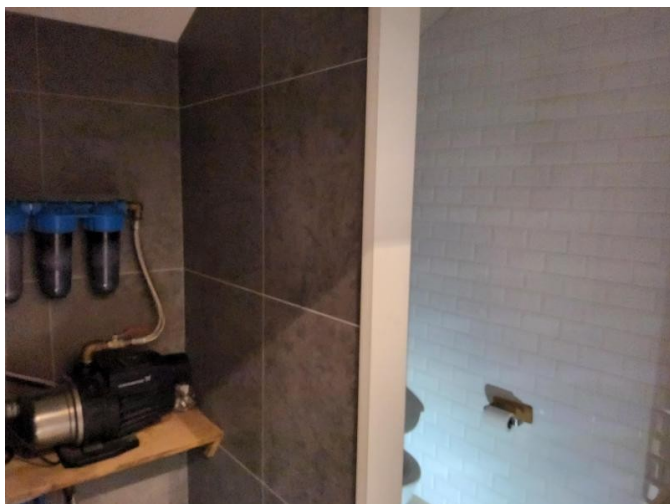
*Situeringfoto*

### Uitgesloten van inspectie

**Bouwjaar:** 2005

*Constructies gebouwd vanaf 2001 moeten niet onderzocht worden*

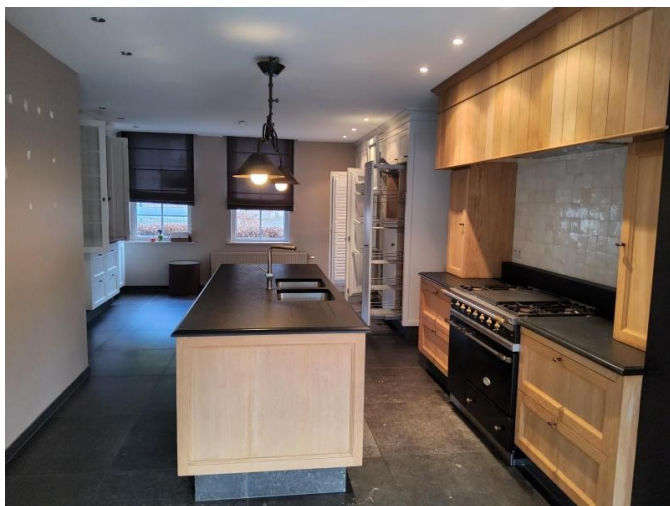
*Situeringfoto*

### Uitgesloten van inspectie

**Bouwjaar:** 2005

*Constructies gebouwd vanaf 2001 moeten niet onderzocht worden*

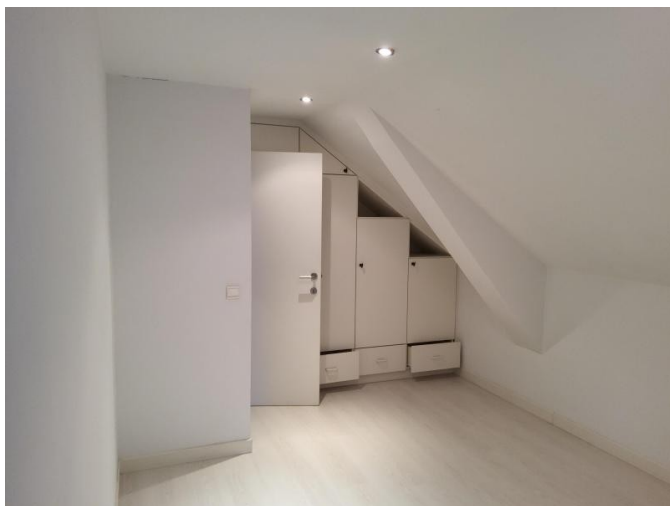
*Situeringfoto*

### Uitgesloten van inspectie

**Bouwjaar:** 2005

*Constructies gebouwd vanaf 2001 moeten niet onderzocht worden*

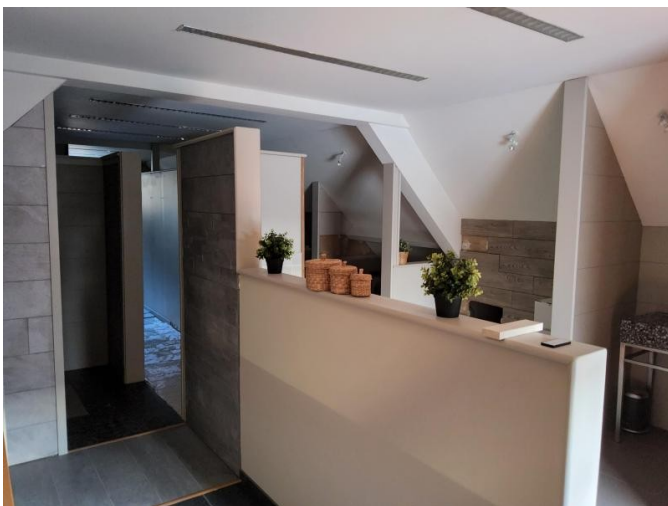
*Situeringfoto*

### Uitgesloten van inspectie

**Bouwjaar:** 2005

*Constructies gebouwd vanaf 2001 moeten niet onderzocht worden*

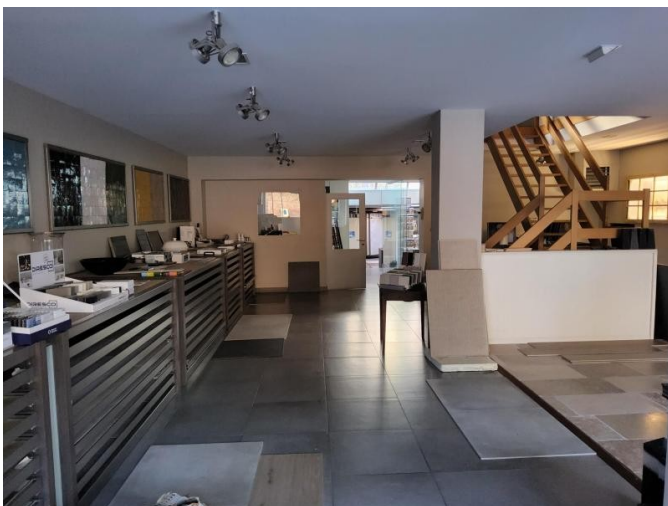
*Situeringfoto*

### Uitgesloten van inspectie

**Bouwjaar:** 2005

*Constructies gebouwd vanaf 2001 moeten niet onderzocht worden*

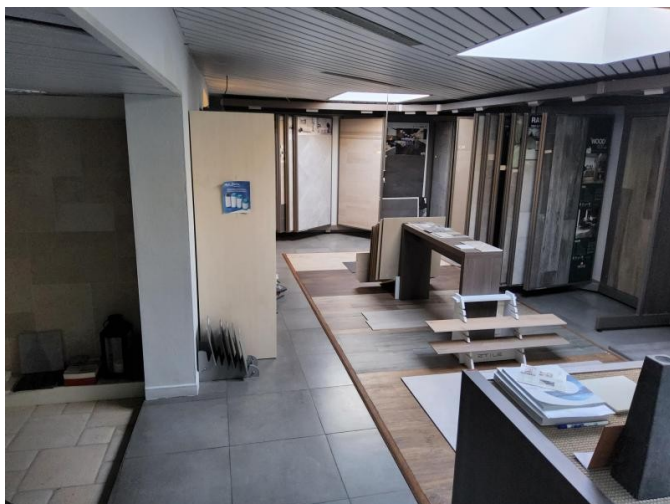
*Situeringfoto*

### Uitgesloten van inspectie

**Bouwjaar:** 2005

*Constructies gebouwd vanaf 2001 moeten niet onderzocht worden*

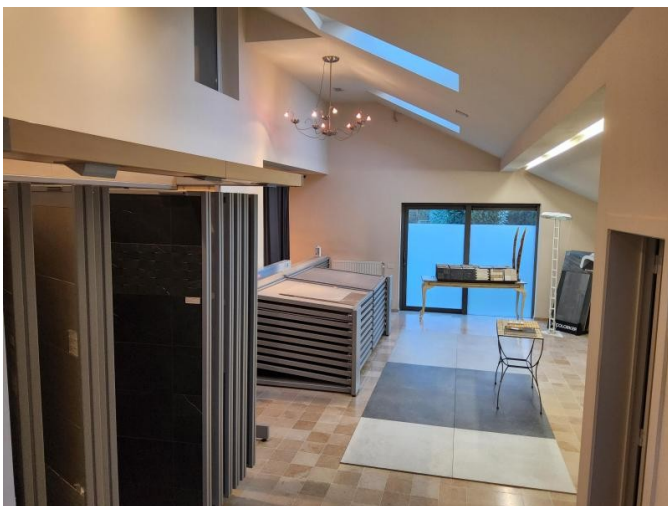
Situeringfoto

### Uitgesloten van inspectie

**Bouwjaar:** 2005

*Constructies gebouwd vanaf 2001 moeten niet onderzocht worden*

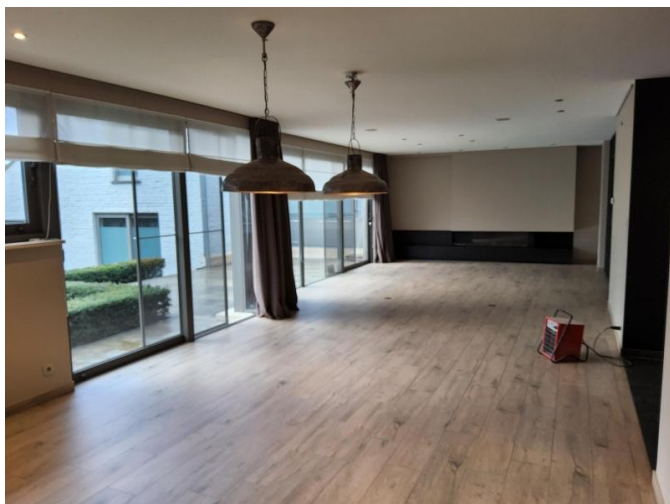
Situeringfoto

### Uitgesloten van inspectie

**Bouwjaar:** 2005
