Asbestinventarisatetest

Zonnestraat 166, 9600 Ronse

Attestnummer : 20240328-000171.000

Uitgegeven op : 28.03.2024

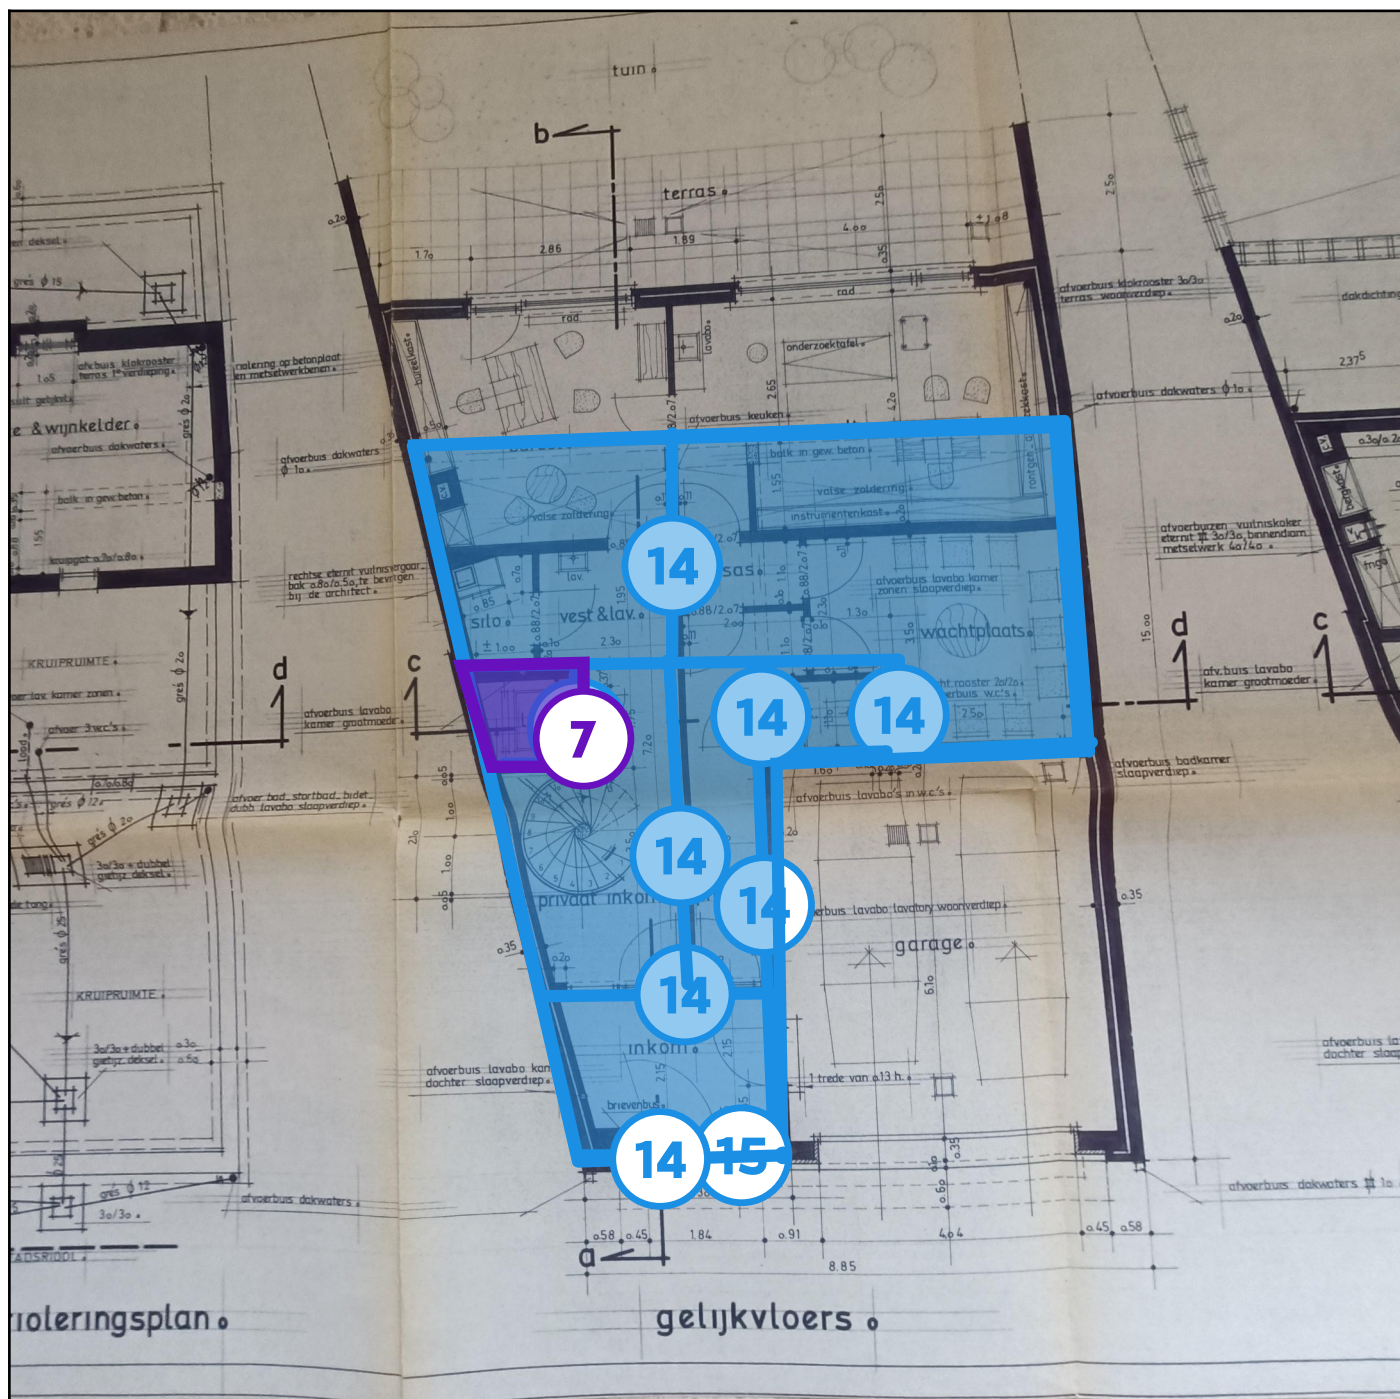
Plan 1.1: hoofdgebouw plan GLV

Beschrijving	Type	Actie
7. lift schacht	Beperking	-
14. muurpleister	Geen asbest	-
15. plafondpleister	Geen asbest	-

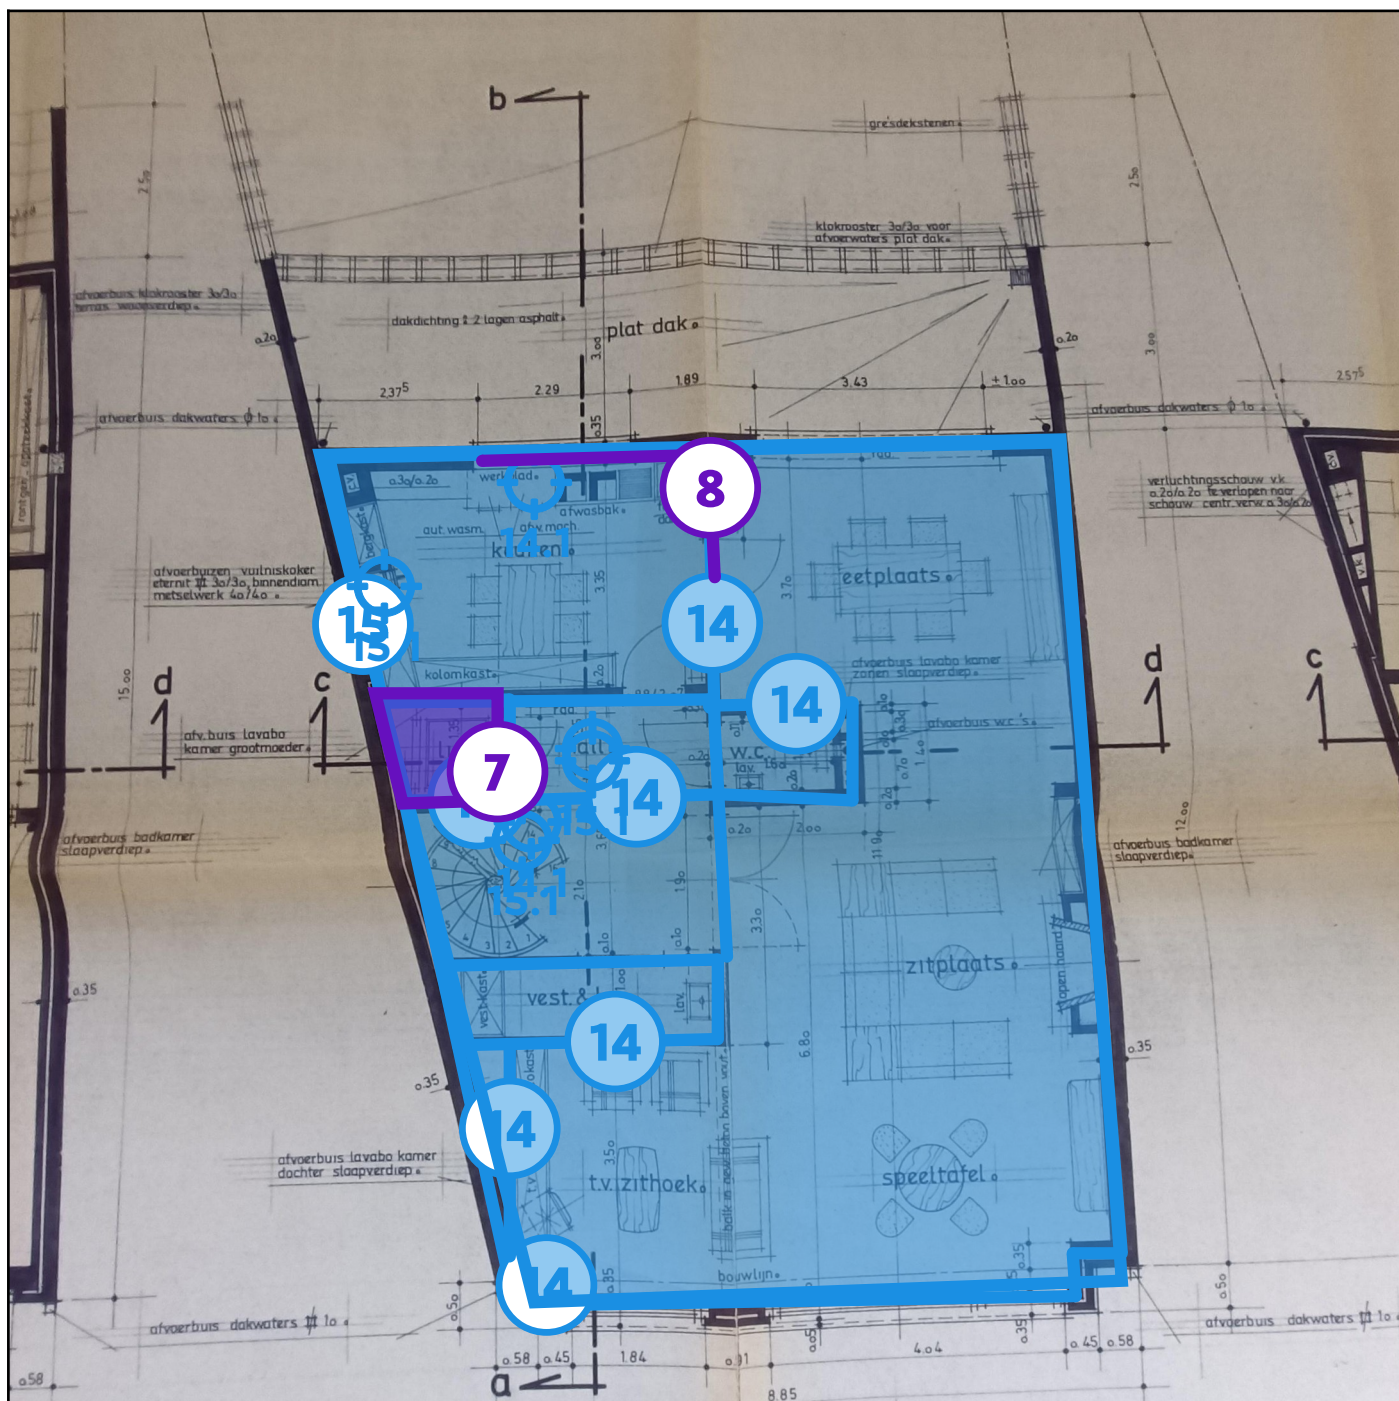
Plan 1.2: hoofgebouw plan +1

Beschrijving	Type	Actie
7. lift schacht	Beperking	-
8. tegellijm/smeerlaag faience	Advies	-
14. muurpleister	Geen asbest	-

14.1 Code: 01	Mengmonster	-
15. plafondpleister	Geen asbest	-
15.1 Code: 02	Mengmonster	-

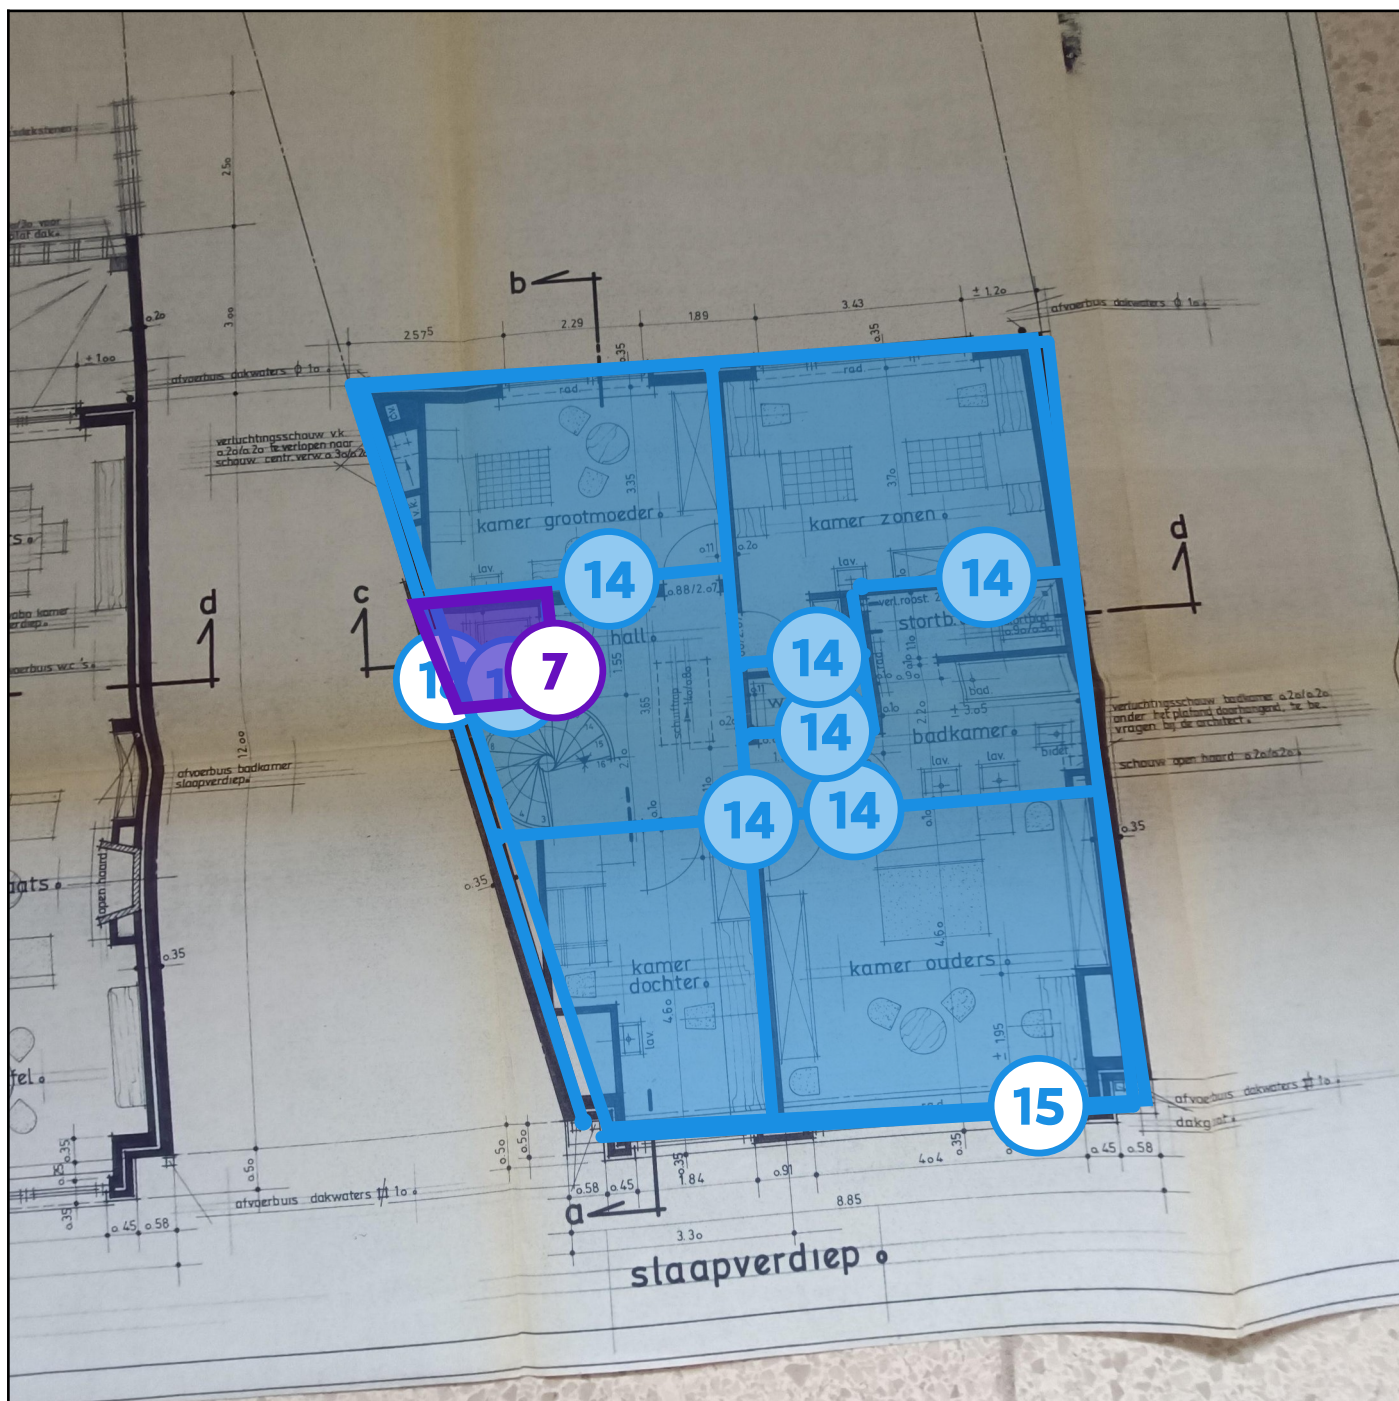
Plan 1.3: hoofgebouw plan +2

Beschrijving	Type	Actie
7. lift schacht	Beperking	-
14. muurpleister	Geen asbest	-
15. plafondpleister	Geen asbest	-

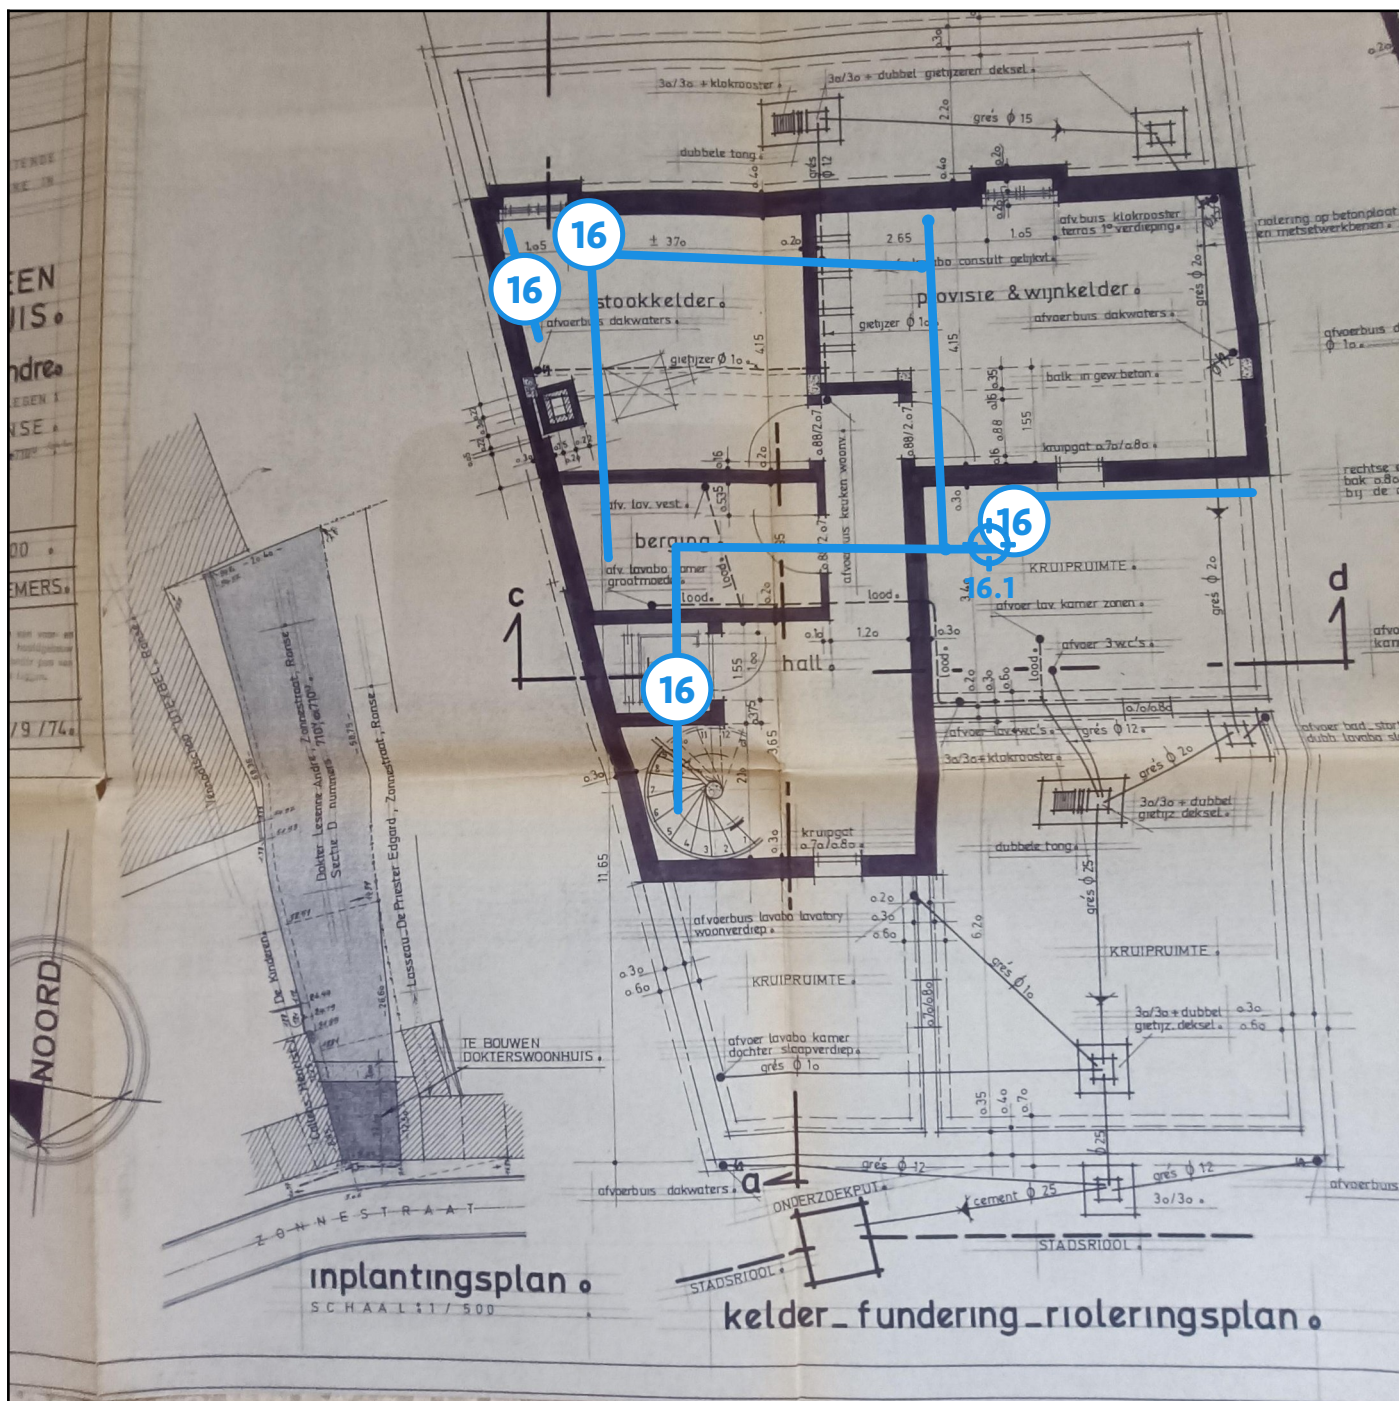
Plan 1.5: hoofdgebouw plan -1

Beschrijving	Type	Actie
16. roofing waterleidingen in kelder	Geen asbest	-
16.1 Code: 11	Puntmonster	-

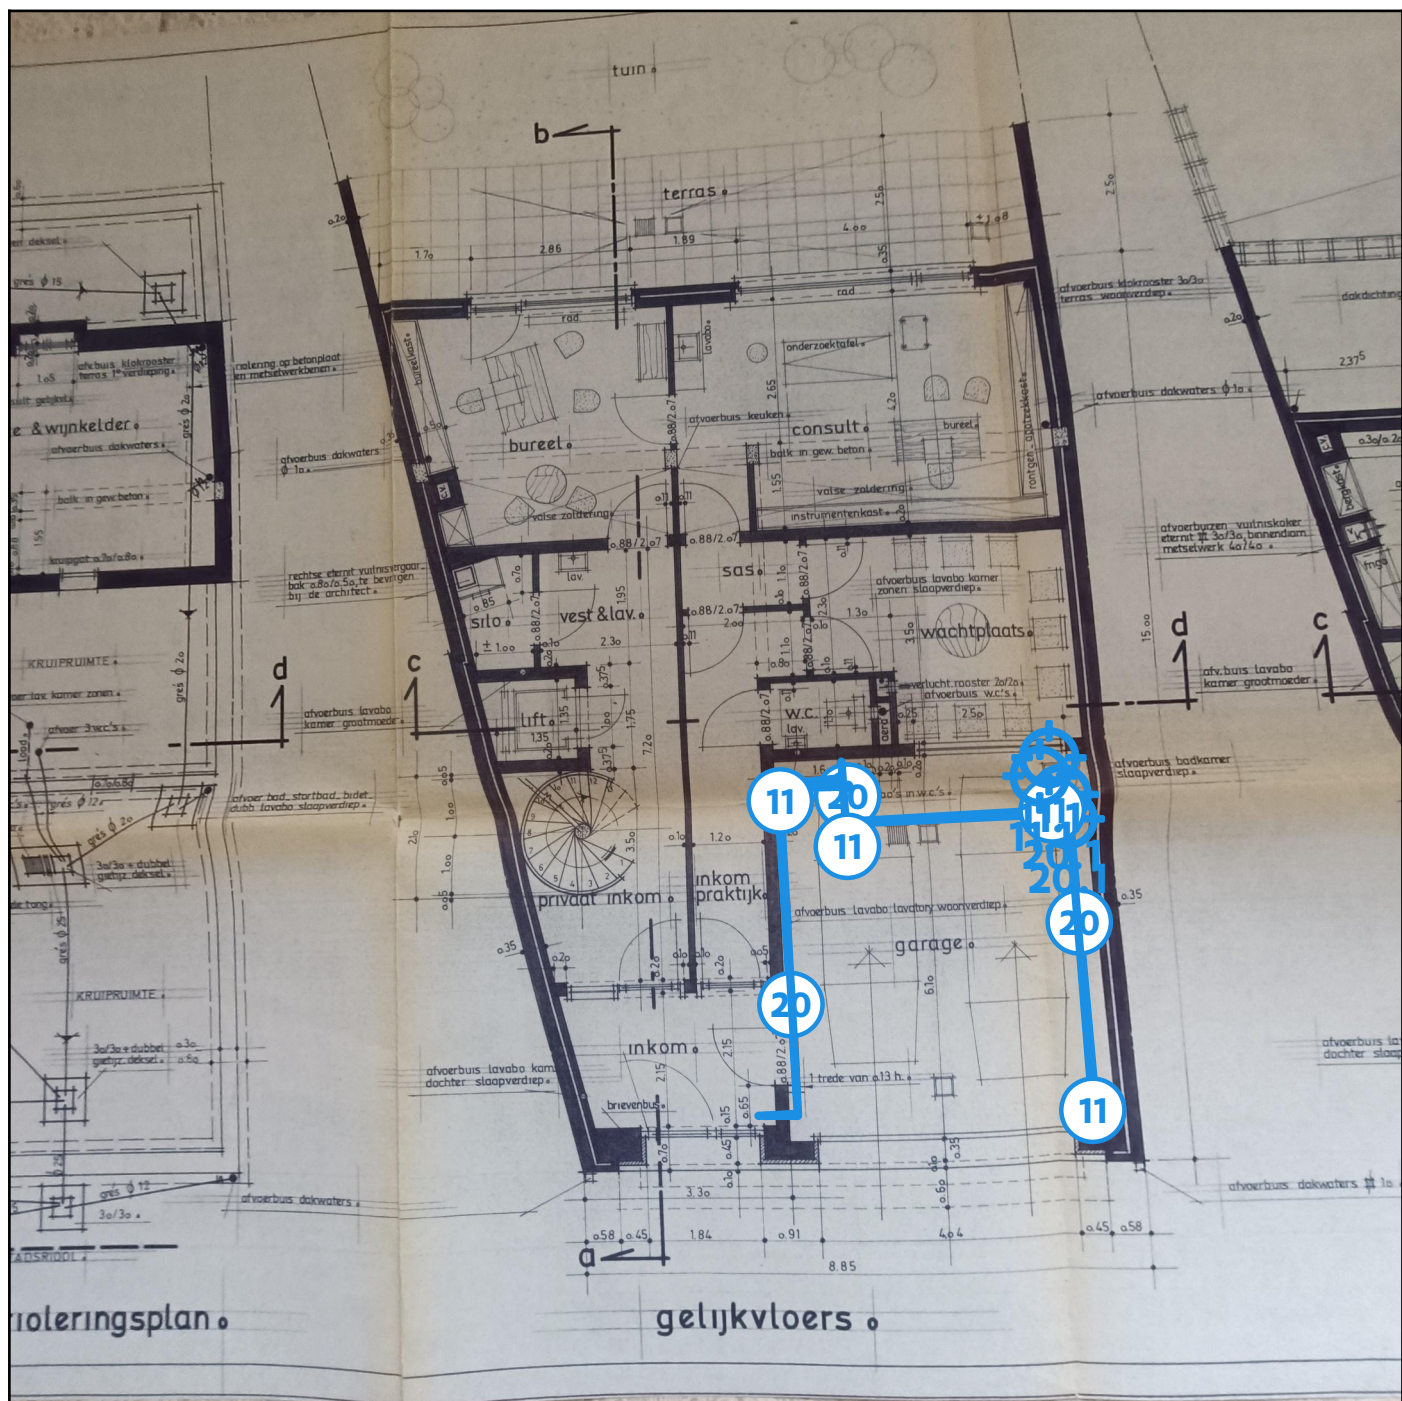
Plan 1.6: hoofdegebouw plan GLV

Beschrijving	Type	Actie
11. gips isolatie (bocht)	Geen asbest	-
11.1 Code: 04	Mengmonster	-
20. gips isolatie (recht)	Geen asbest	-

20.1 Code: 03	Mengmonster	-

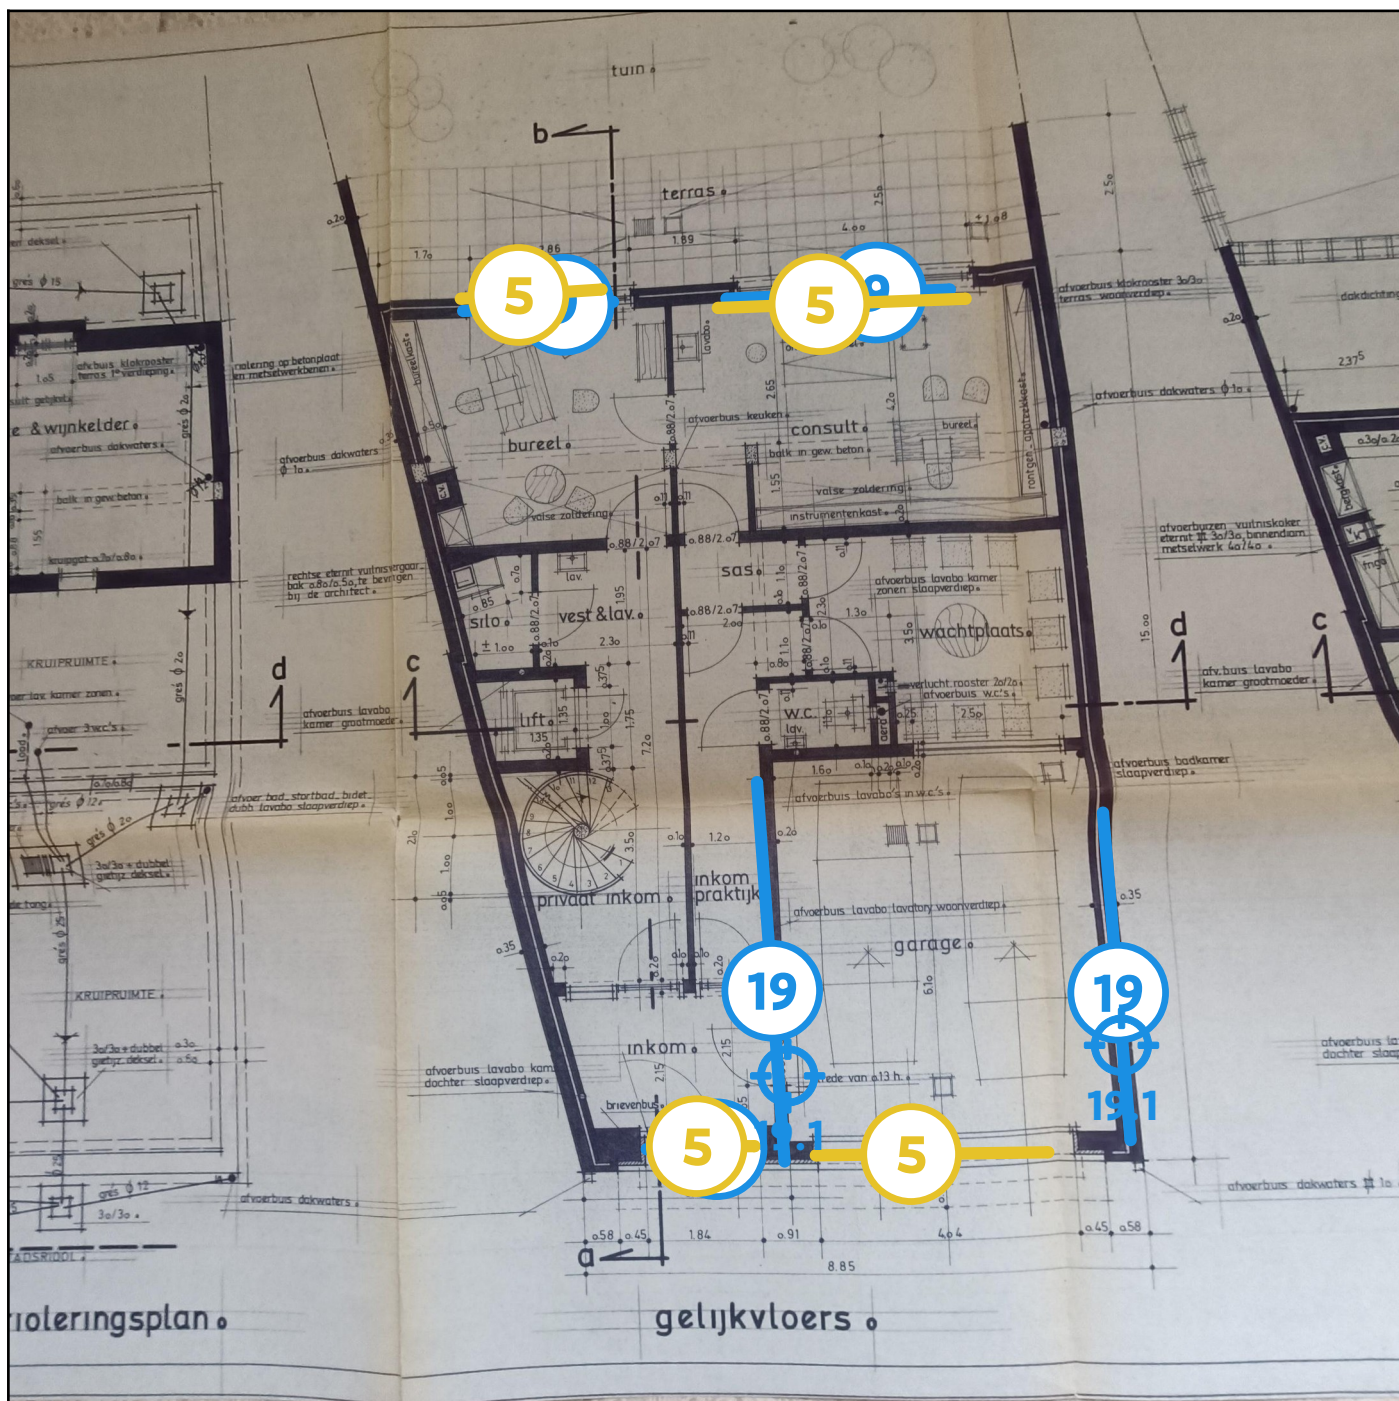
Plan 1.7: hoofdegebouw plan GLV

Beschrijving	Type	Actie
5. kit 2 kozijn-muur	Asbestmateriaal	Zorgvuldig beheren
9. kit 1 kozijn-raam	Geen asbest	-
19. vloerzeilen garage (tegen de wanden)	Geen asbest	-

19.1 Code: 13	Mengmonster	-

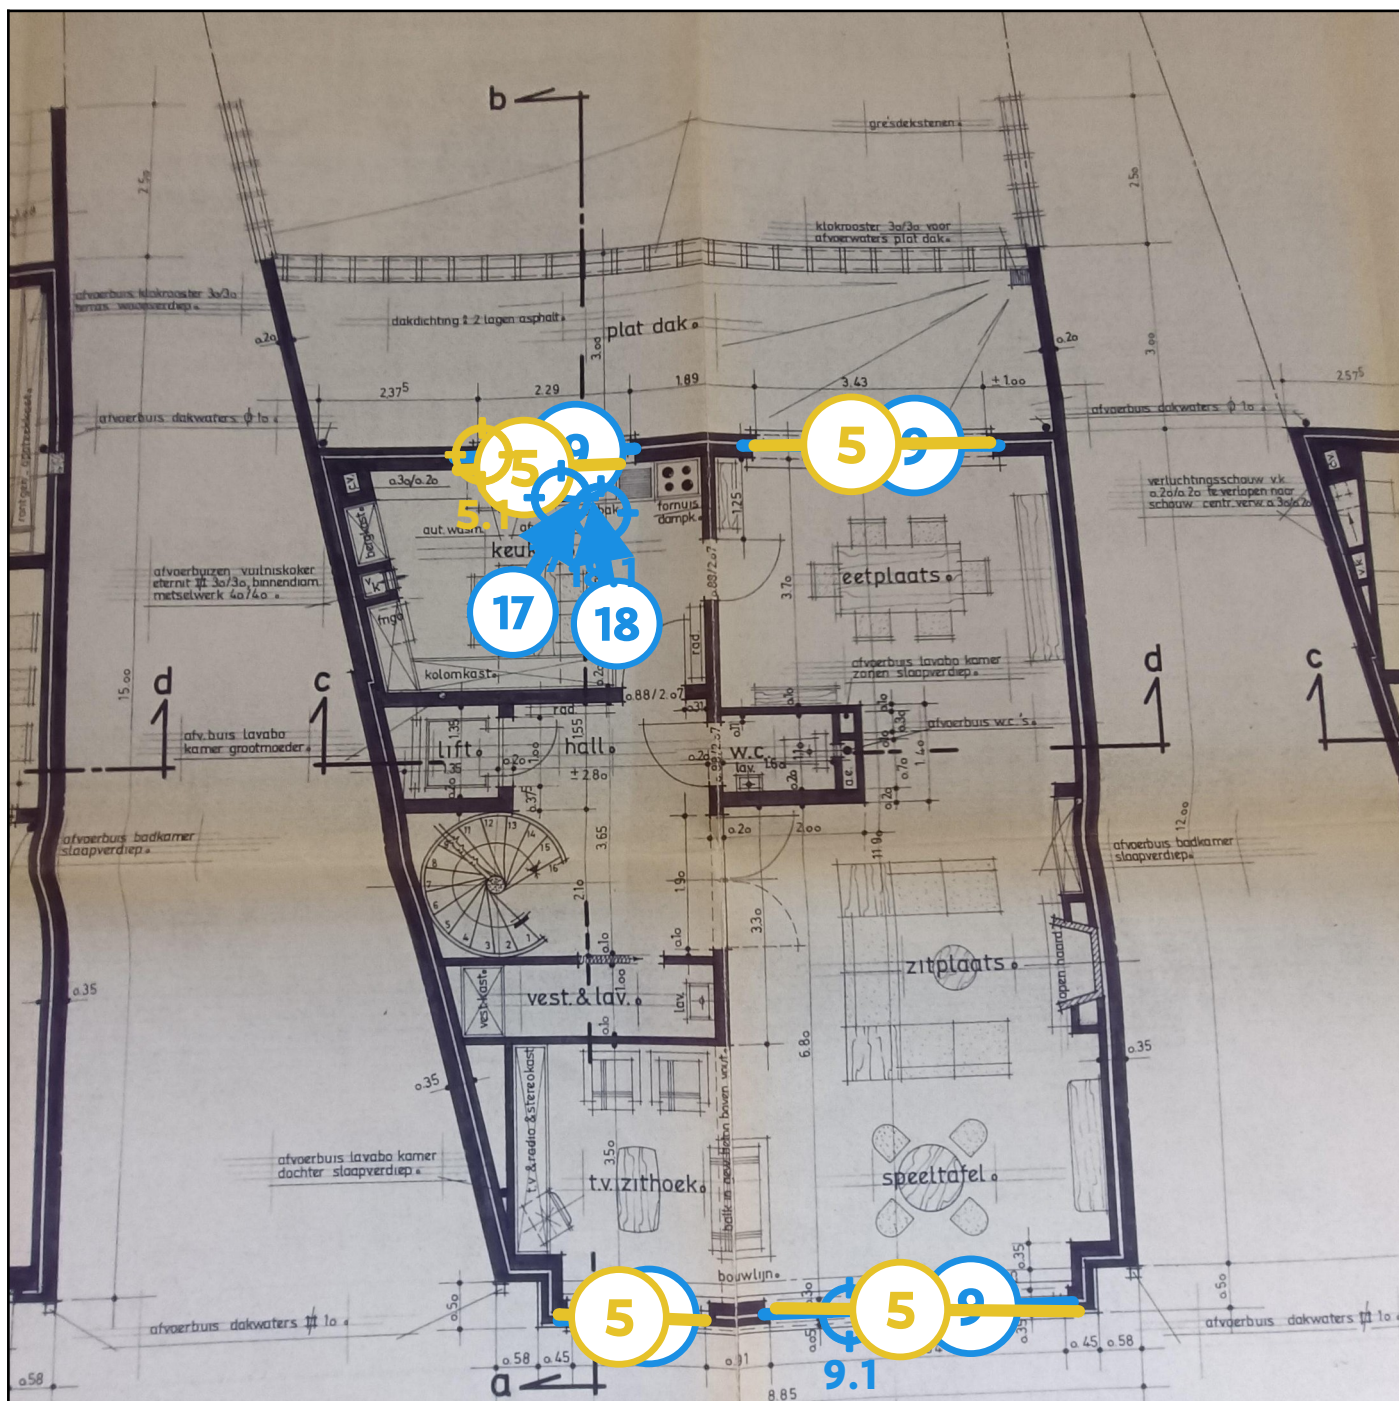
Plan 1.8: hoofdbouw plan +1

Beschrijving	Type	Actie
5. kit 2 kozijn-muur	Asbestmateriaal	Zorgvuldig beheren
5.1 Code: 06	Puntmonster	-
9. kit 1 kozijn-raam	Geen asbest	-

9.1 Code: 05	Puntmonster	-
17. ontdreuningsplaat spoelbak keuken	Geen asbest	-
17.1 Code: 09	Puntmonster	-
18. verf spoelbakken keuken	Geen asbest	-
18.1 Code: 10	Puntmonster	-

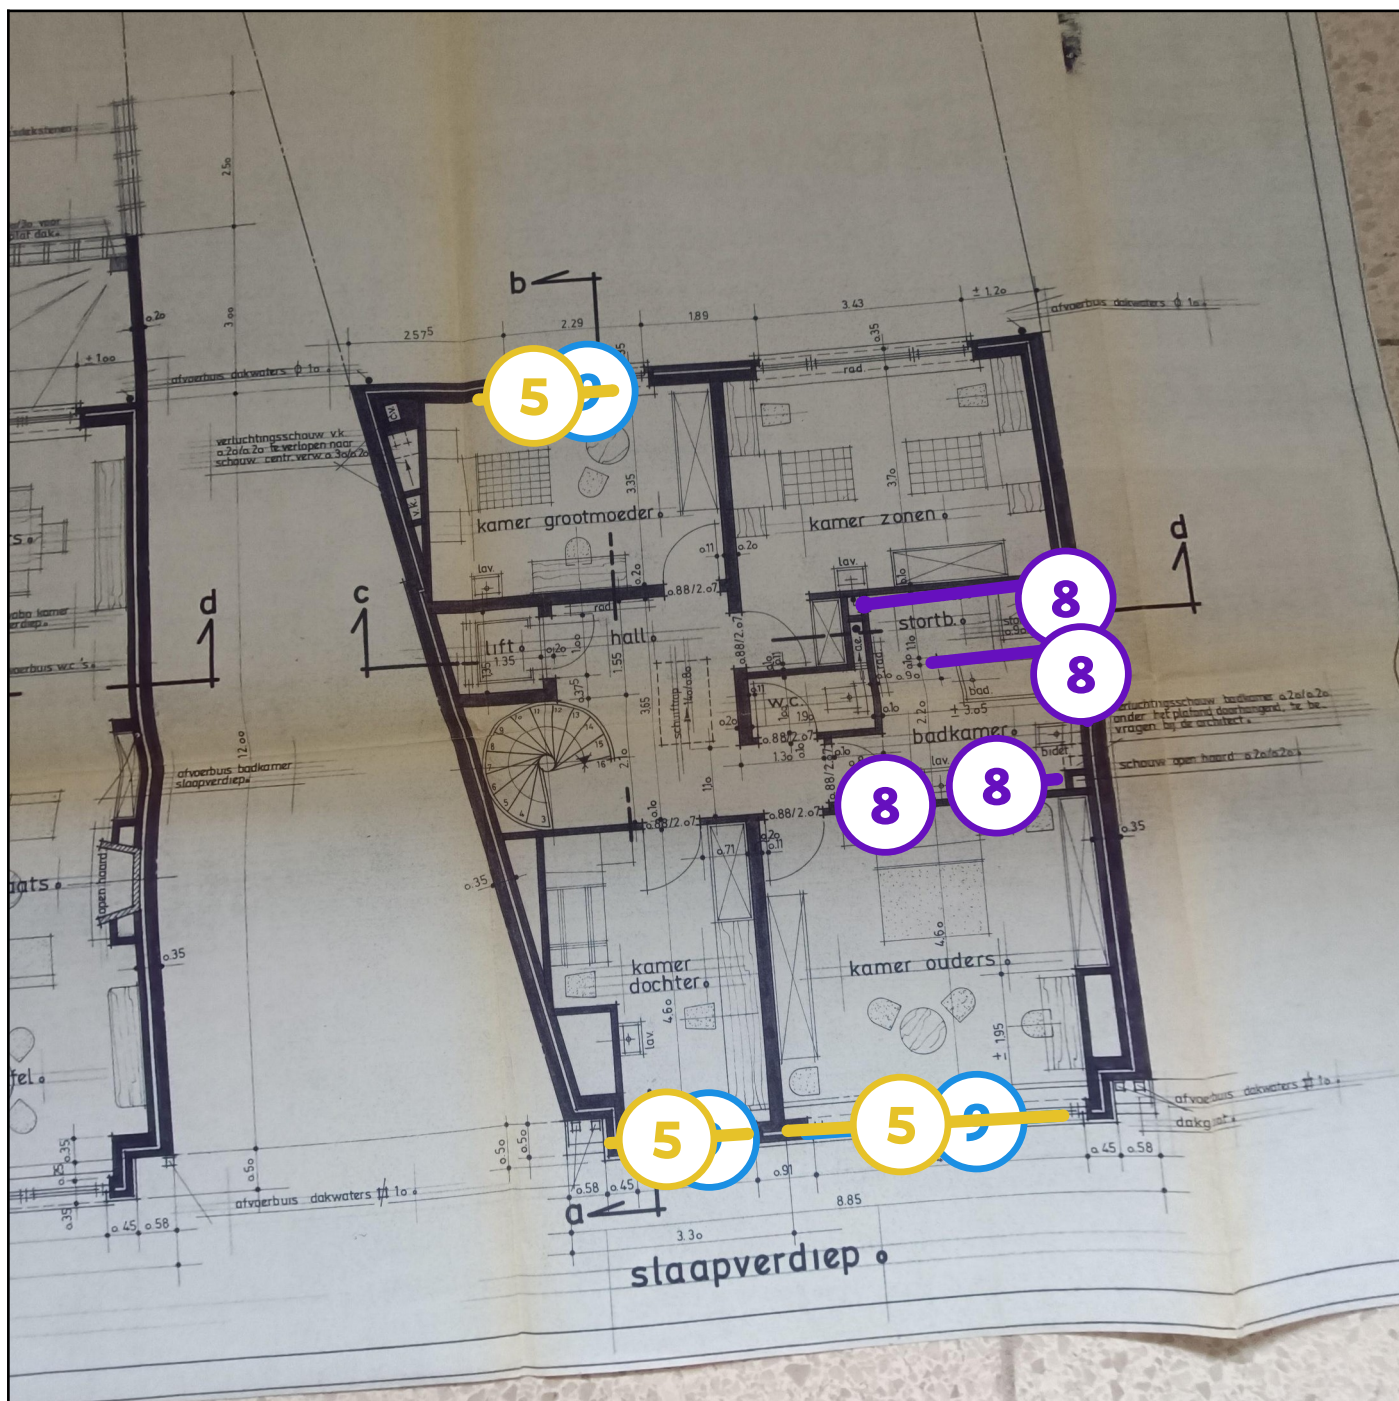
Plan 1.9: hoofdgebouw plan +2

Beschrijving	Type	Actie
5. kit 2 kozijn-muur	Asbestmateriaal	Zorgvuldig beheren
8. tegellijm/smeerlaag faience	Advies	-
9. kit 1 kozijn-raam	Geen asbest	-

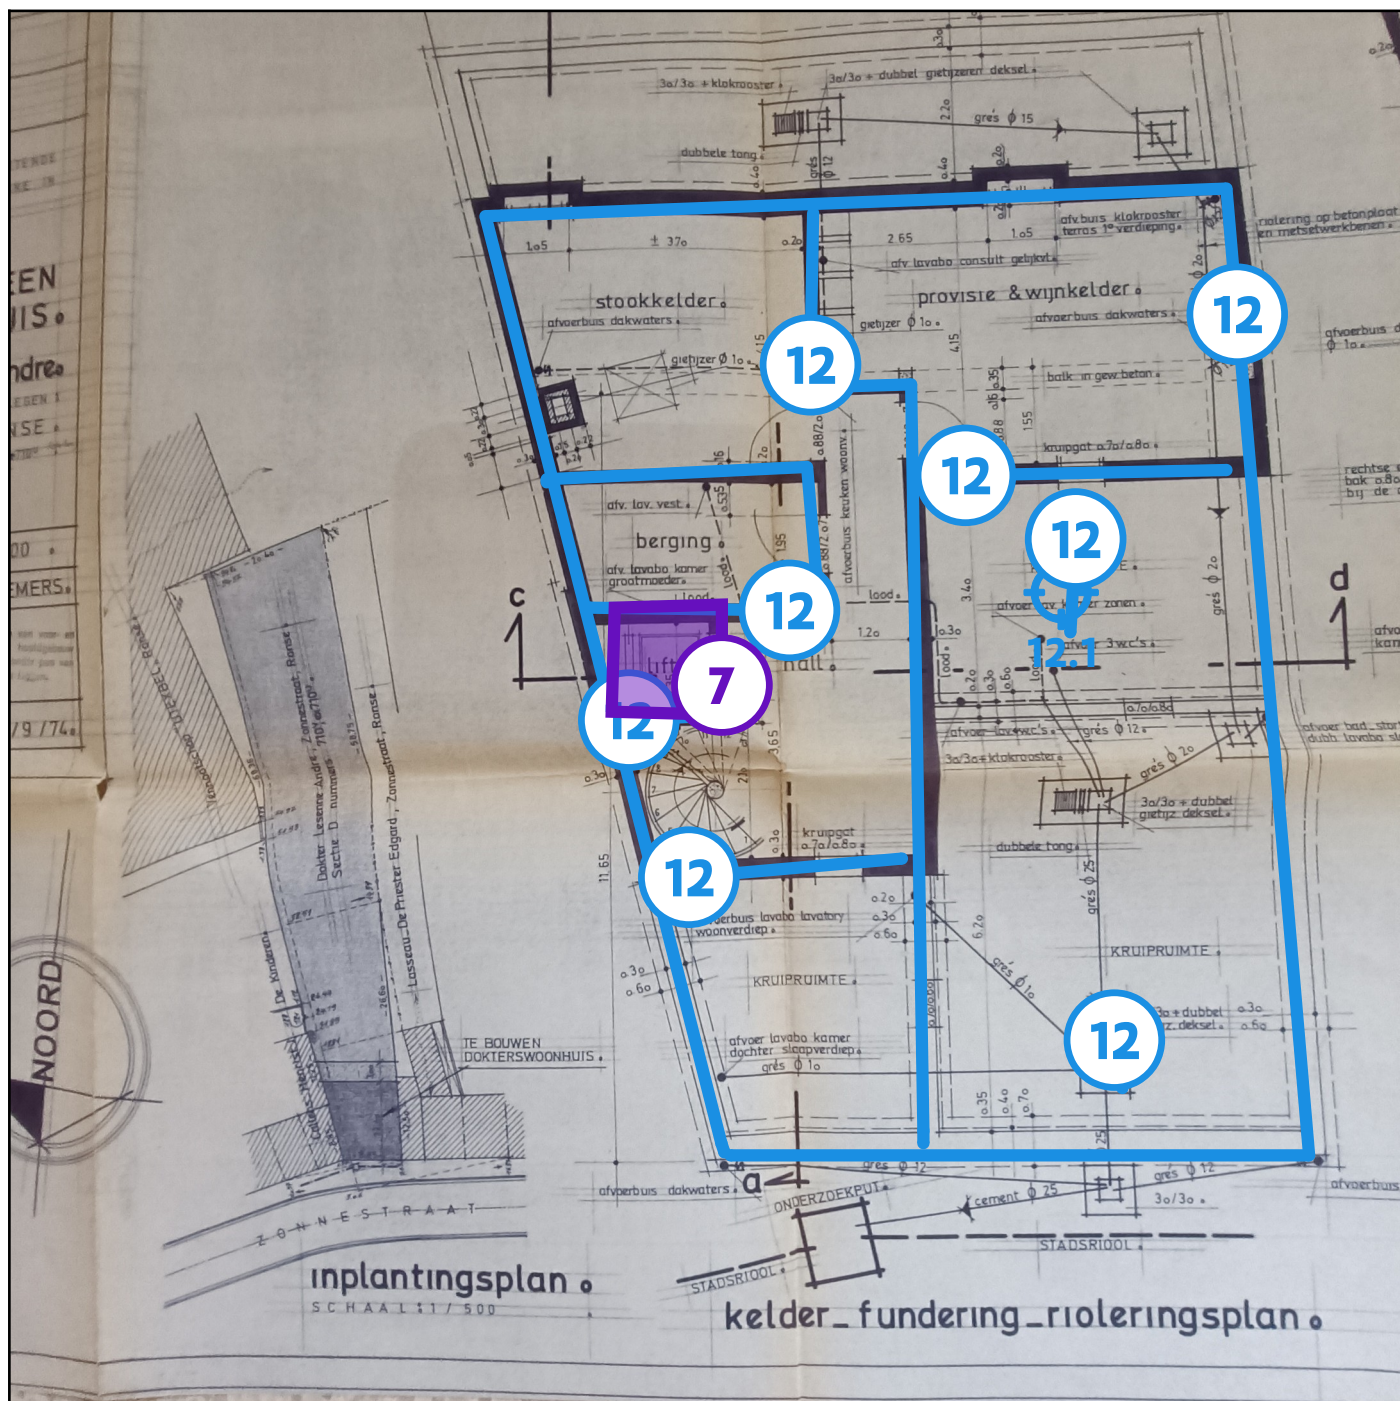
Plan 1.10: hoofdgebouw plan -1

Beschrijving	Type	Actie
7. lift schacht	Beperking	-
12. teer op wanden kelder	Geen asbest	-
12.1 Code: 12	Puntmonster	-

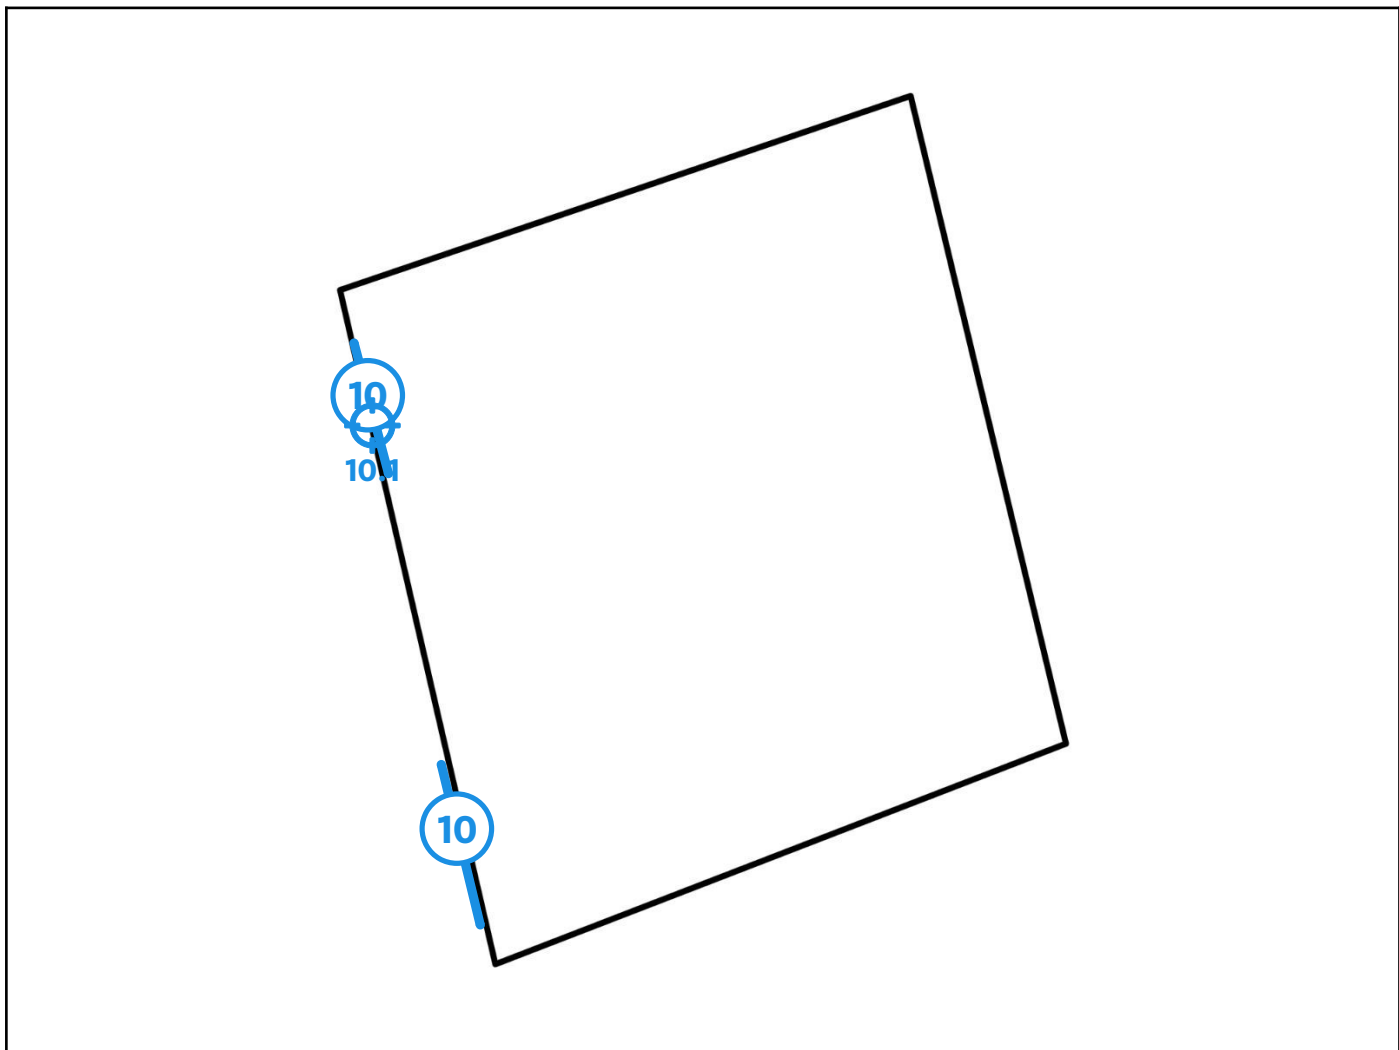
Plan 2.1: Tuinhuis plan

Beschrijving	Type	Actie
10. kit 3 kozijn-raam (tuinhuis)	Geen asbest	-
10.1 Code: 14	Puntmonster	-

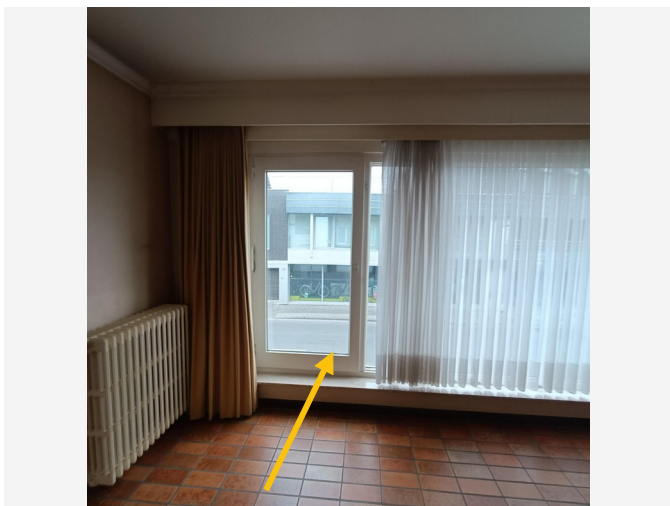
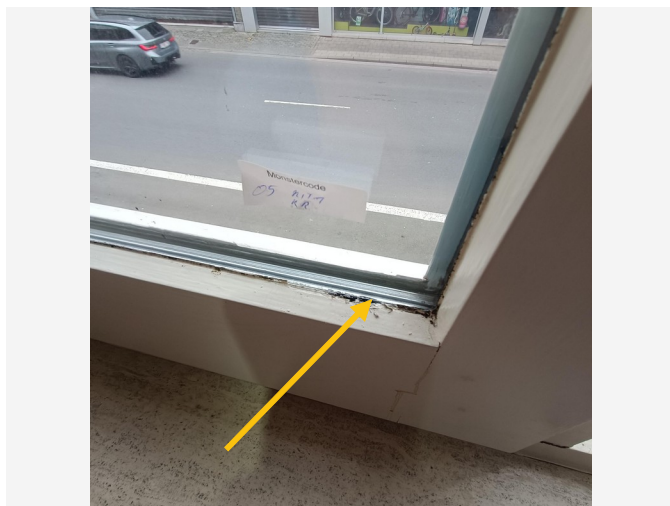
Fiche 9: kit 1 kozijn-raam

Geen asbest

Beschrijving	kit 1 kozijn-raam
Omgeving	Buiten
Primaire drager	Wandopening verticaal (raam, deur, ...)

Bindmiddel van materiaal	Kitten, mastiek, pasta
Gebondenheid op basis van bindmiddel	Hecht
Hoeveelheid (gewicht - aantal)	• 1,00 kg - 1 stuk
Totaal gewicht	1,00 kg
Identificatiemethode	Vaststelling met monstername
Destructieve handeling voor identificatie	Nee
Opmerking	De vermelde oppervlaktes en volumes betreffen een bereedeneerde schatting. Er worden geen rechten verleend aan deze oppervlaktes/volumes.

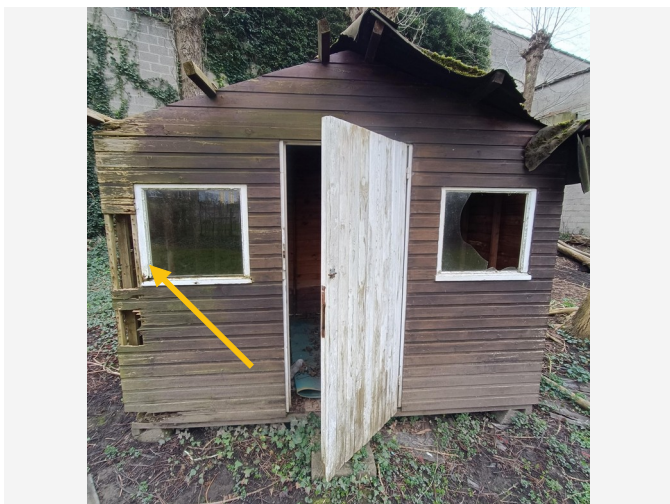
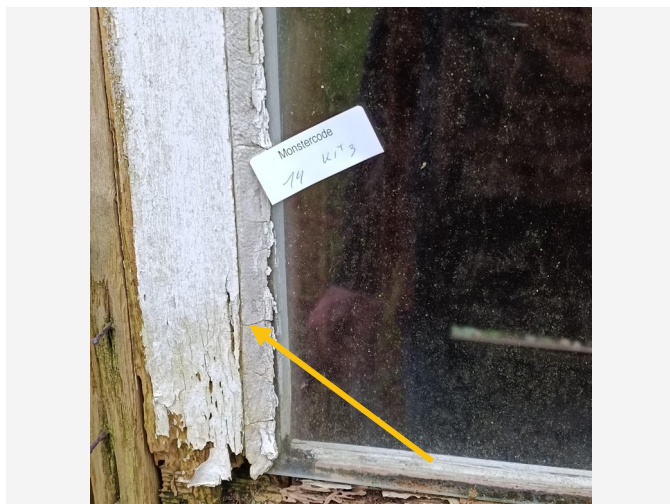
Beschrijving	kit 3 kozijn-raam (tuinhuis)
Omgeving	Buiten
Primaire drager	Wandopening verticaal (raam, deur, ...)
Bindmiddel van materiaal	Kitten, mastiek, pasta

Gebondenheid op basis van bindmiddel	Hecht
Hoeveelheid (gewicht - aantal)	• 0,50 kg - 1 stuk
Totaal gewicht	0,50 kg
Identificatiemethode	Vaststelling met monstername
Destructieve handeling voor identificatie	Nee
Opmerking	De vermelde oppervlaktes en volumes betreffen een beredeneerde schatting. Er worden geen rechten verleend aan deze oppervlaktes/volumes.

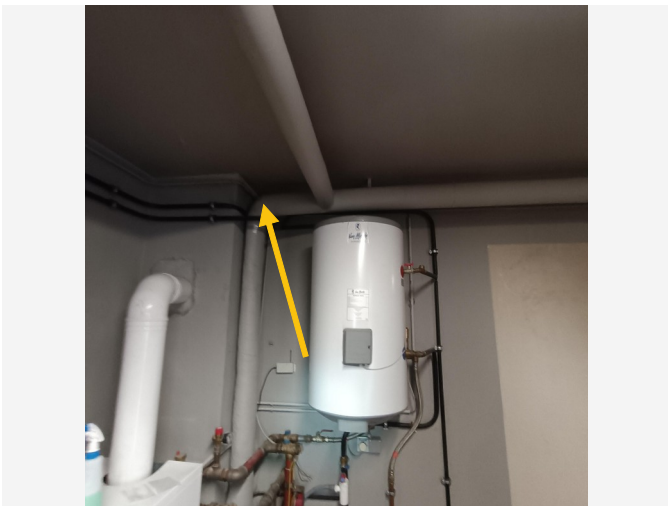
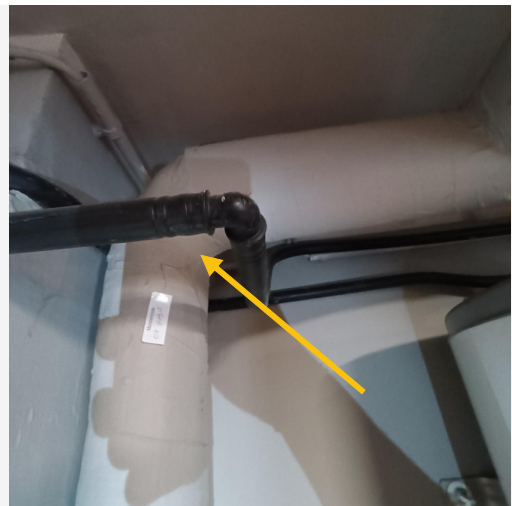
Beschrijving	gips isolatie (bocht)
Omgeving	Binnen
Primaire drager	HVAC infrastructuur en uitrusting
Bindmiddel van materiaal	Gips - kalk

Gebondenheid op basis van bindmiddel	Niet-hechtgebonden
Hoeveelheid (lengte - omtrek - dikte - aantal)	<ul style="list-style-type: none"> • 0,50 m - 120,00 cm - 1,00 cm - 7 stuks
Totaal volume	0,042 m ³
Identificatiemethode	Vaststelling met monstername
Destructieve handeling voor identificatie	Nee
Opmerking	De vermelde oppervlaktes en volumes betreffen een berekeneerde schatting. Er worden geen rechten verleend aan deze oppervlaktes/volumes.

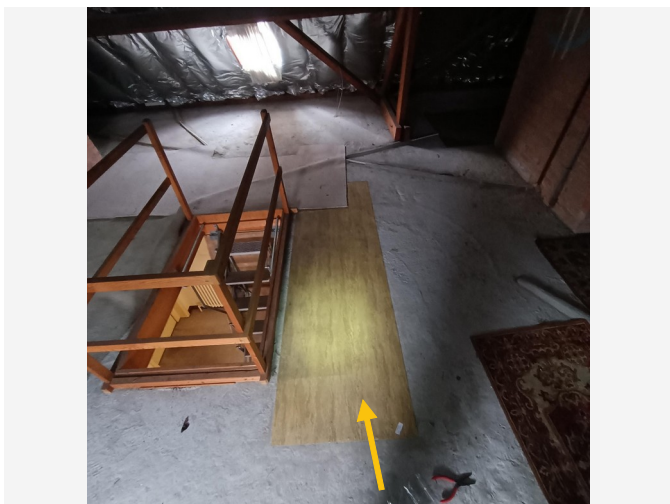
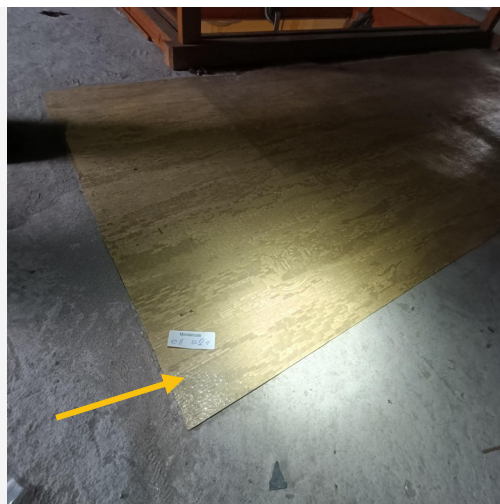
Fiche 13: vloerzeil 1 (zolder)

Geen asbest

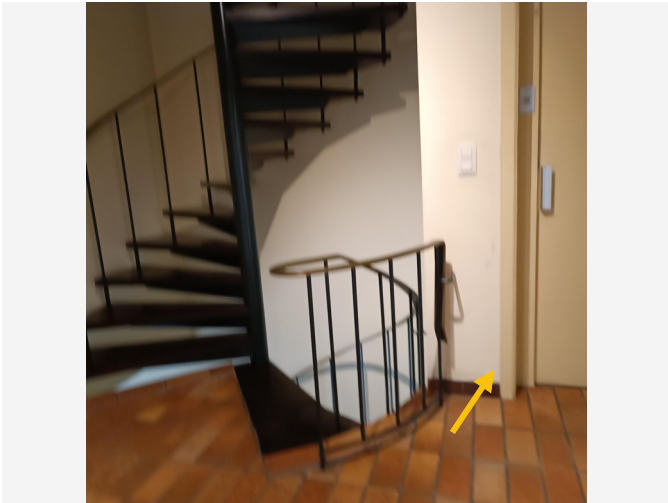
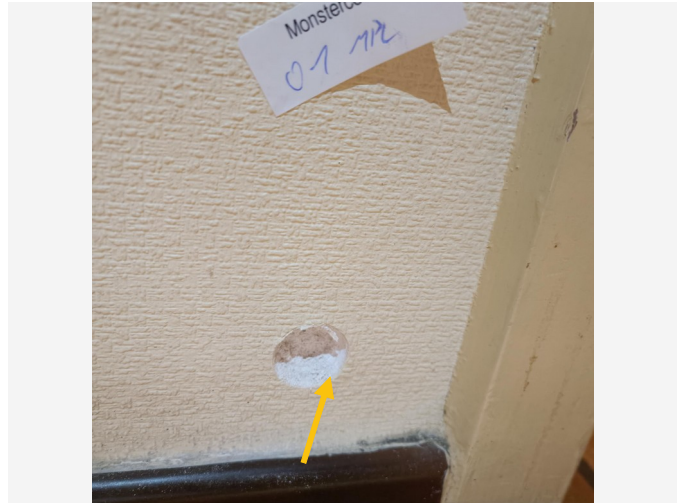
Fiche 14: muurpleister

Geen asbest
