Asbestinventarisatetest

Zonnestraat 166, 9600 Ronse

Attestnummer : 20240328-000171.000

Uitgegeven op : 28.03.2024

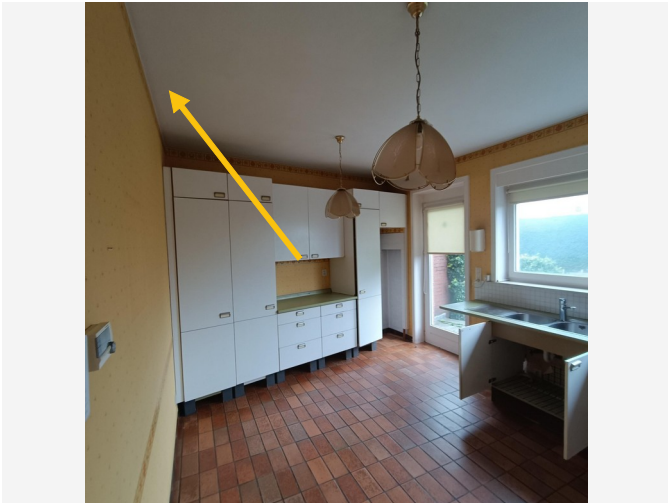
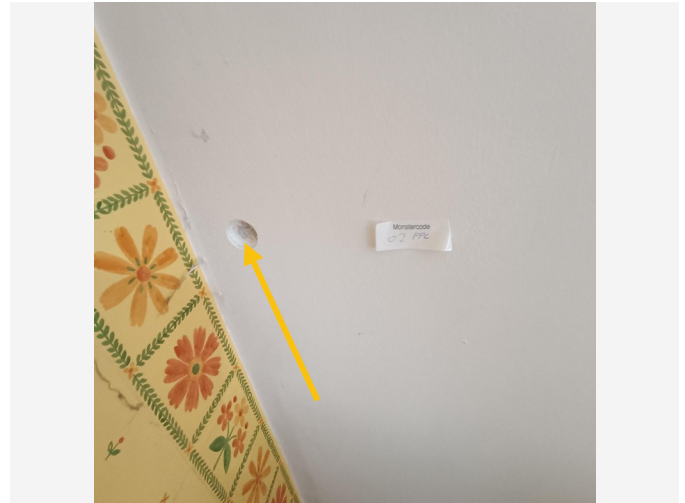
Fiche 15: plafondpleister

Geen asbest

Beschrijving	plafondpleister
Omgeving	Binnen
Primaire drager	Plafond

Bindmiddel van materiaal	Gips - kalk
Gebondenheid op basis van bindmiddel	Niet-hechtgebonden
Hoeveelheid (oppervlakte - dikte - aantal)	• 210,00 m ² - 1,00 cm - 1 stuk
Totaal volume	2,10 m ³
Identificatiemethode	Vaststelling met monstername
Destructieve handeling voor identificatie	Nee
Opmerking	<p>1. Natte ruimte (keuken/badkamer): keuken bemonsterd</p> <p>2. Traphal: bemonsterd</p> <p>3. Stookruimte: NVT</p> <p>4. Individuele ruimte (berging/slaapkamer): berging bemonsterd</p> <p>De vermelde oppervlaktes en volumes betreffen een beredeneerde schatting. Er worden geen rechten verleend aan deze oppervlaktes/volumes.</p> <p>De dikte is een schatting die voorkomt uit de monsterplaatsen en is daarom niet altijd representatief.</p>

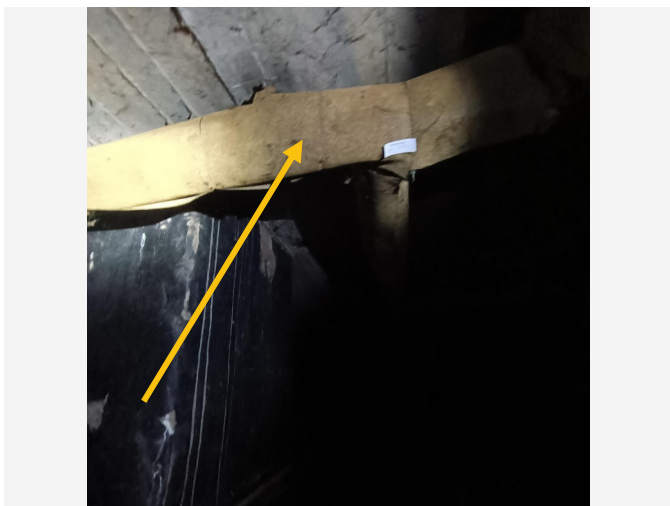
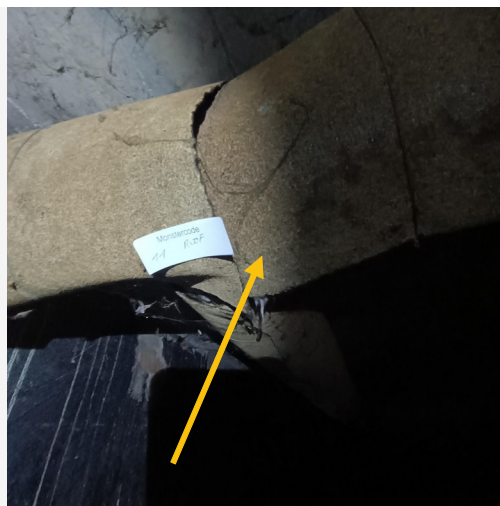
Beschrijving	roofing waterleidingen in kelder
Omgeving	Binnen
Primaire drager	Sanitaire infrastructuur en uitrusting (toe- en afvoer)
Bindmiddel van materiaal	Bitumen (roofing, teer, asfalt)

Gebondenheid op basis van bindmiddel	Hecht
Hoeveelheid (oppervlakte - aantal)	• 8,00 m ² - 1 stuk
Totale oppervlakte	8,00 m ²
Identificatiemethode	Vaststelling met monstername
Destructieve handeling voor identificatie	Nee
Opmerking	De vermelde oppervlaktes en volumes betreffen een beredeneerde schatting. Er worden geen rechten verleend aan deze oppervlaktes/volumes.

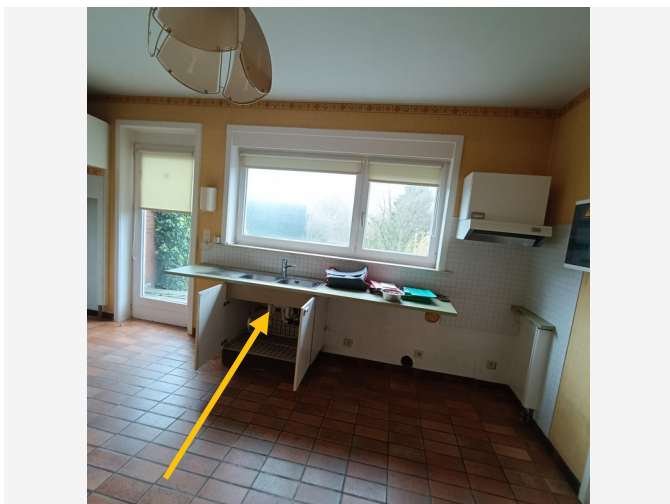
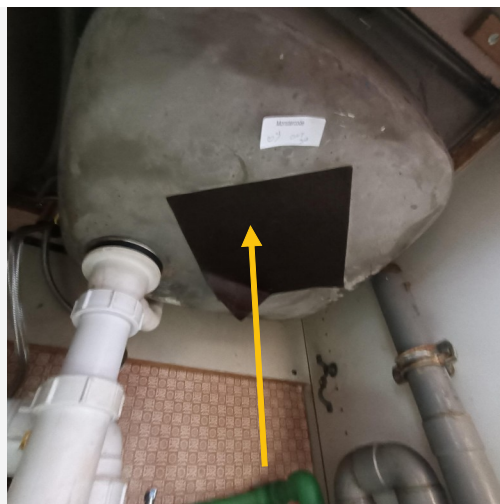
Beschrijving	ontbreuningsplaat spoelbak keuken
Omgeving	Binnen
Primaire drager	spoelbak
Bindmiddel van materiaal	Bitumen (roofing, teer, asfalt)

Gebondenheid op basis van bindmiddel	Hecht
Hoeveelheid (gewicht - aantal)	• 0,40 kg - 1 stuk
Totaal gewicht	0,40 kg
Identificatiemethode	Vaststelling met monstername
Destructieve handeling voor identificatie	Nee
Opmerking	De vermelde oppervlaktes en volumes betreffen een bereedeneerde schatting. Er worden geen rechten verleend aan deze oppervlaktes/volumes.

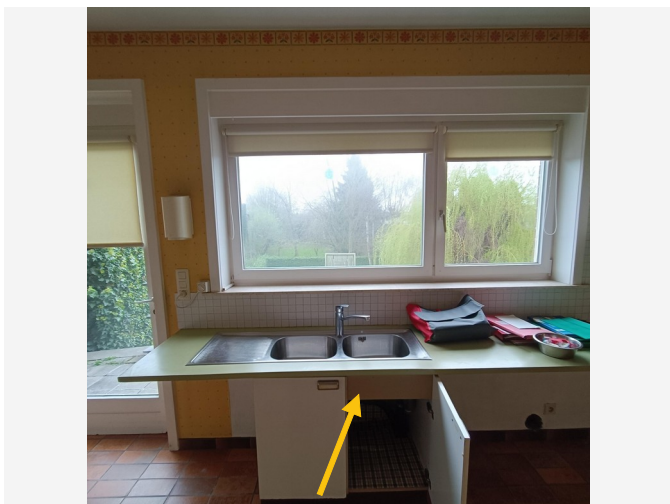
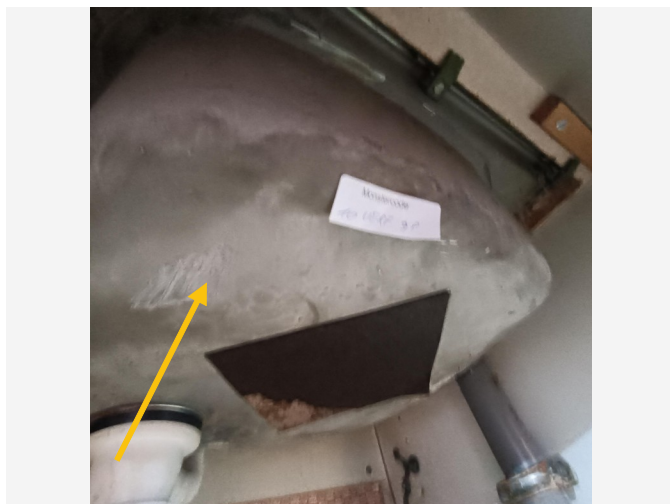
Beschrijving	verf spoelbakken keuken
Omgeving	Binnen
Primaire drager	spoelbak
Bindmiddel van materiaal	verf

Gebondenheid op basis van bindmiddel	Hecht
Hoeveelheid (gewicht - aantal)	• 0,30 kg - 1 stuk
Totaal gewicht	0,30 kg
Identificatiemethode	Vaststelling met monstername
Destructieve handeling voor identificatie	Nee
Opmerking	De vermelde oppervlaktes en volumes betreffen een beredeneerde schatting. Er worden geen rechten verleend aan deze oppervlaktes/volumes.

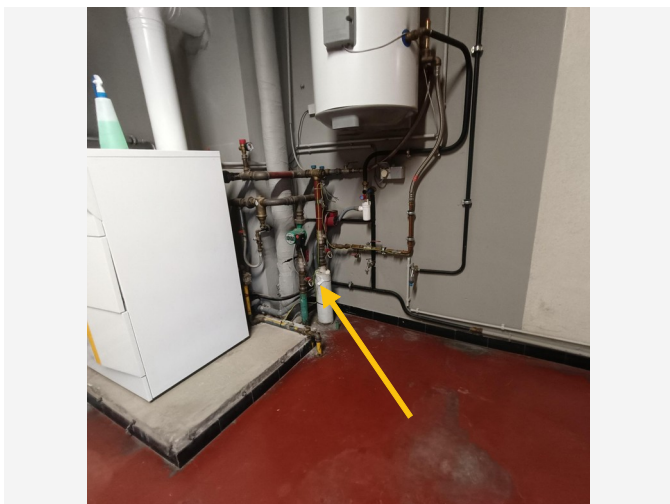
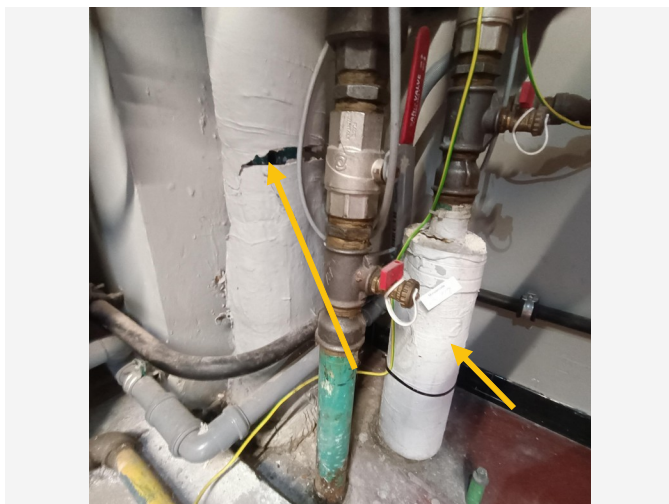
Fiche 20: gips isolatie (recht)

Geen asbest
