Asbestinventarisatetest

Willem van Nassastraat 12, 9000 Gent

Attestnummer : 20250430-000054.000

Uitgegeven op : 30.04.2025

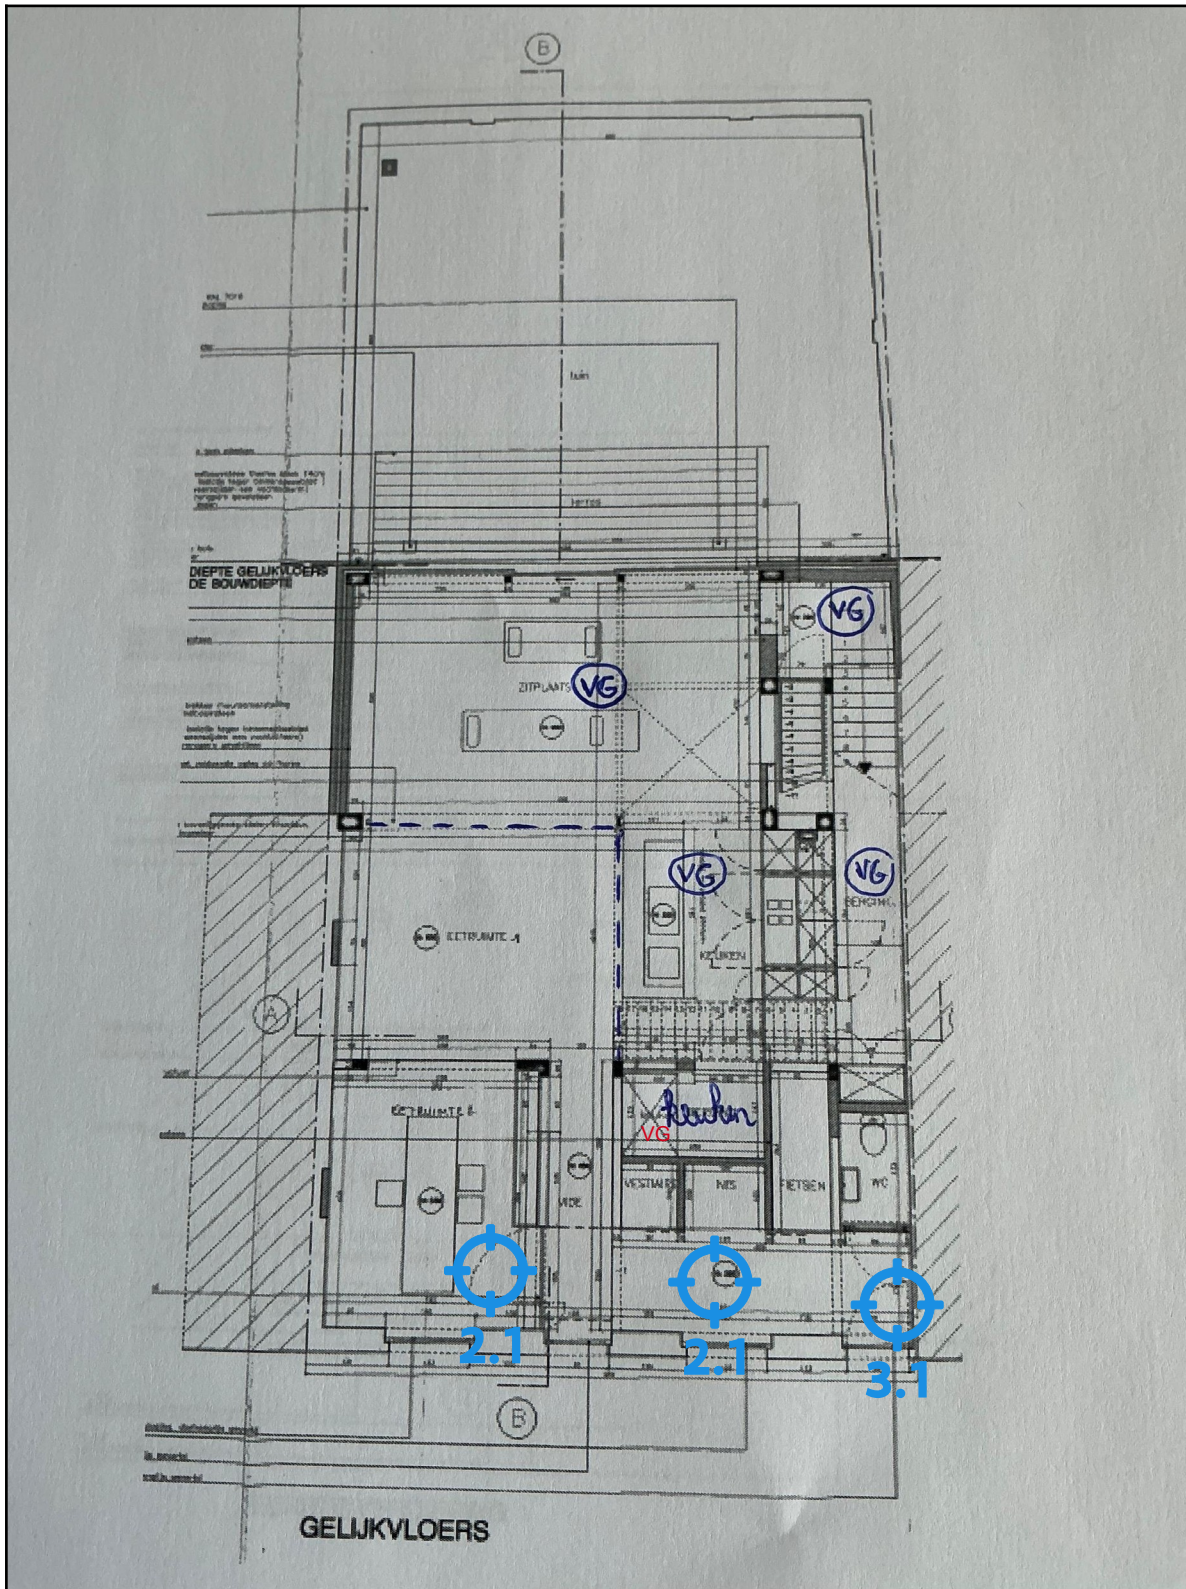
Plan 1.3: Gelijkvloers

2. Pleisterwerk plafonds	Geen asbest	-
2.1 Code: MM02	Mengmonster	-
3. Pleisterwerk muren	Geen asbest	-
3.1 Code: MM01	Mengmonster	-

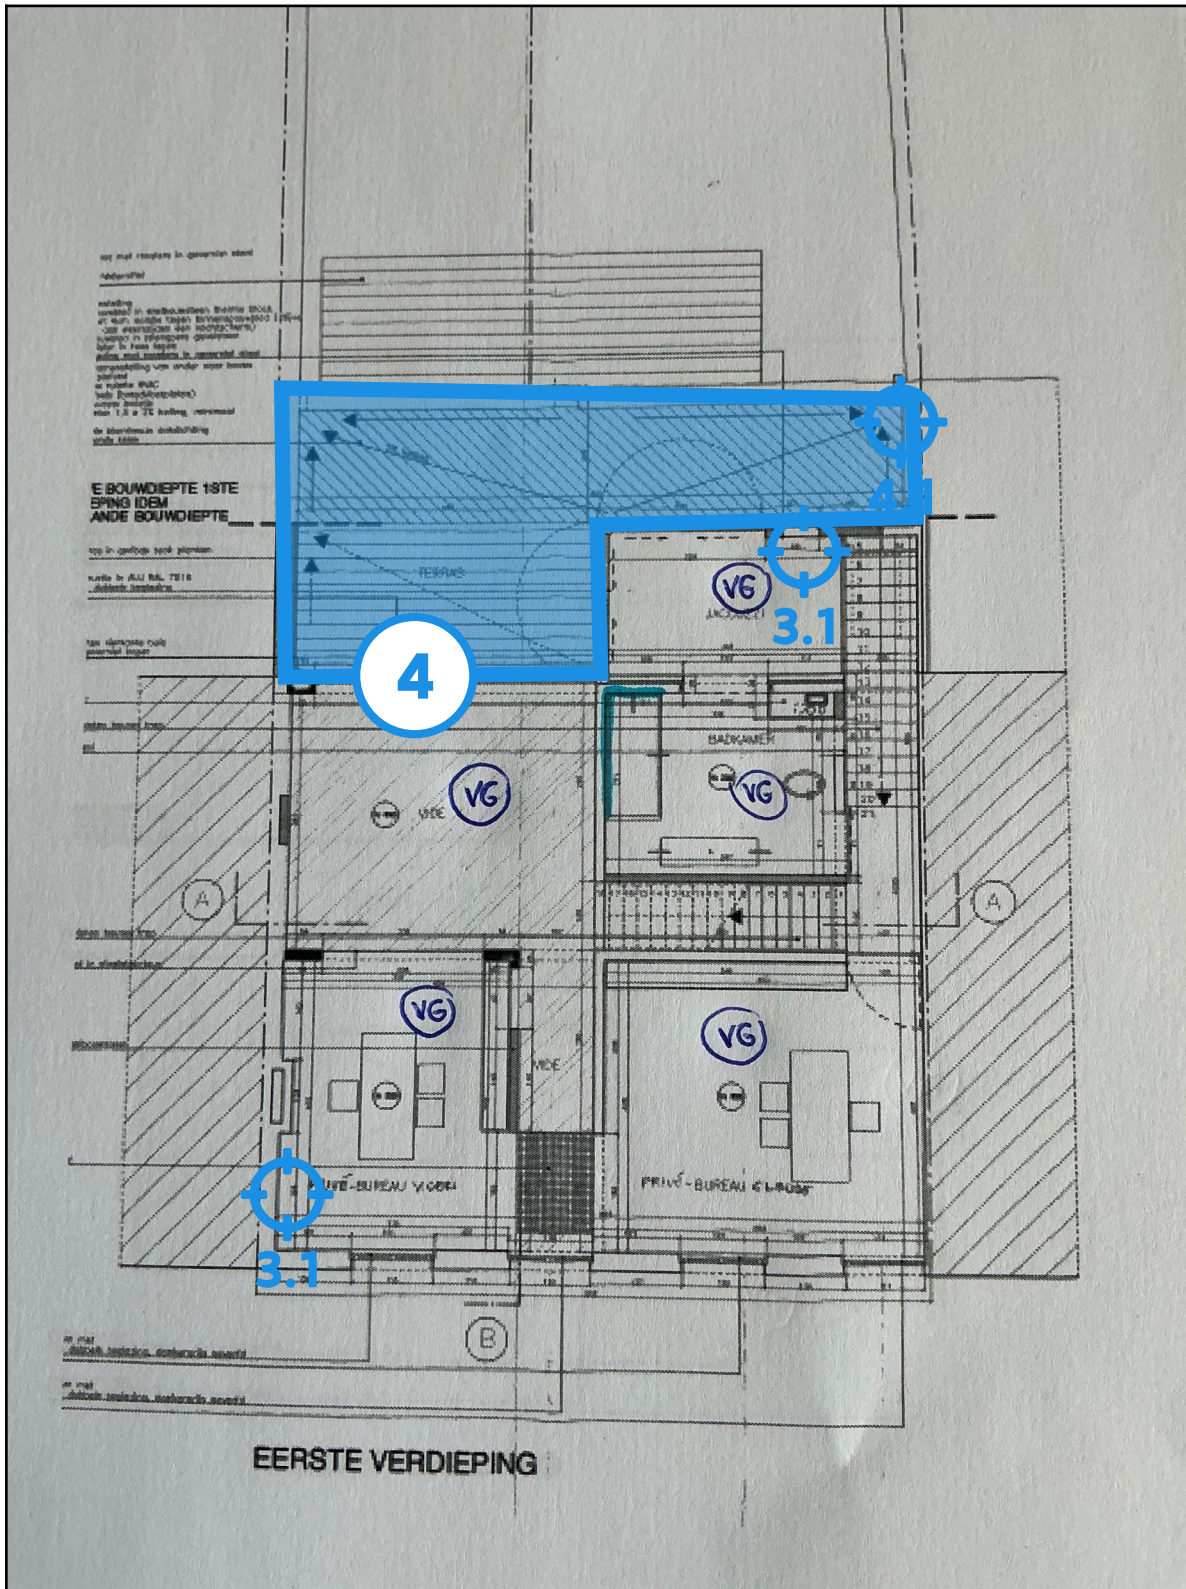
Plan 1.4: 1ste verdieping

3. Pleisterwerk muren	Geen asbest	-
3.1 Code: MM01	Mengmonster	-
4. Plat dak terras 1ste verdieping - roofing	Geen asbest	-
4.1 Code: MM04	Puntmonster	-

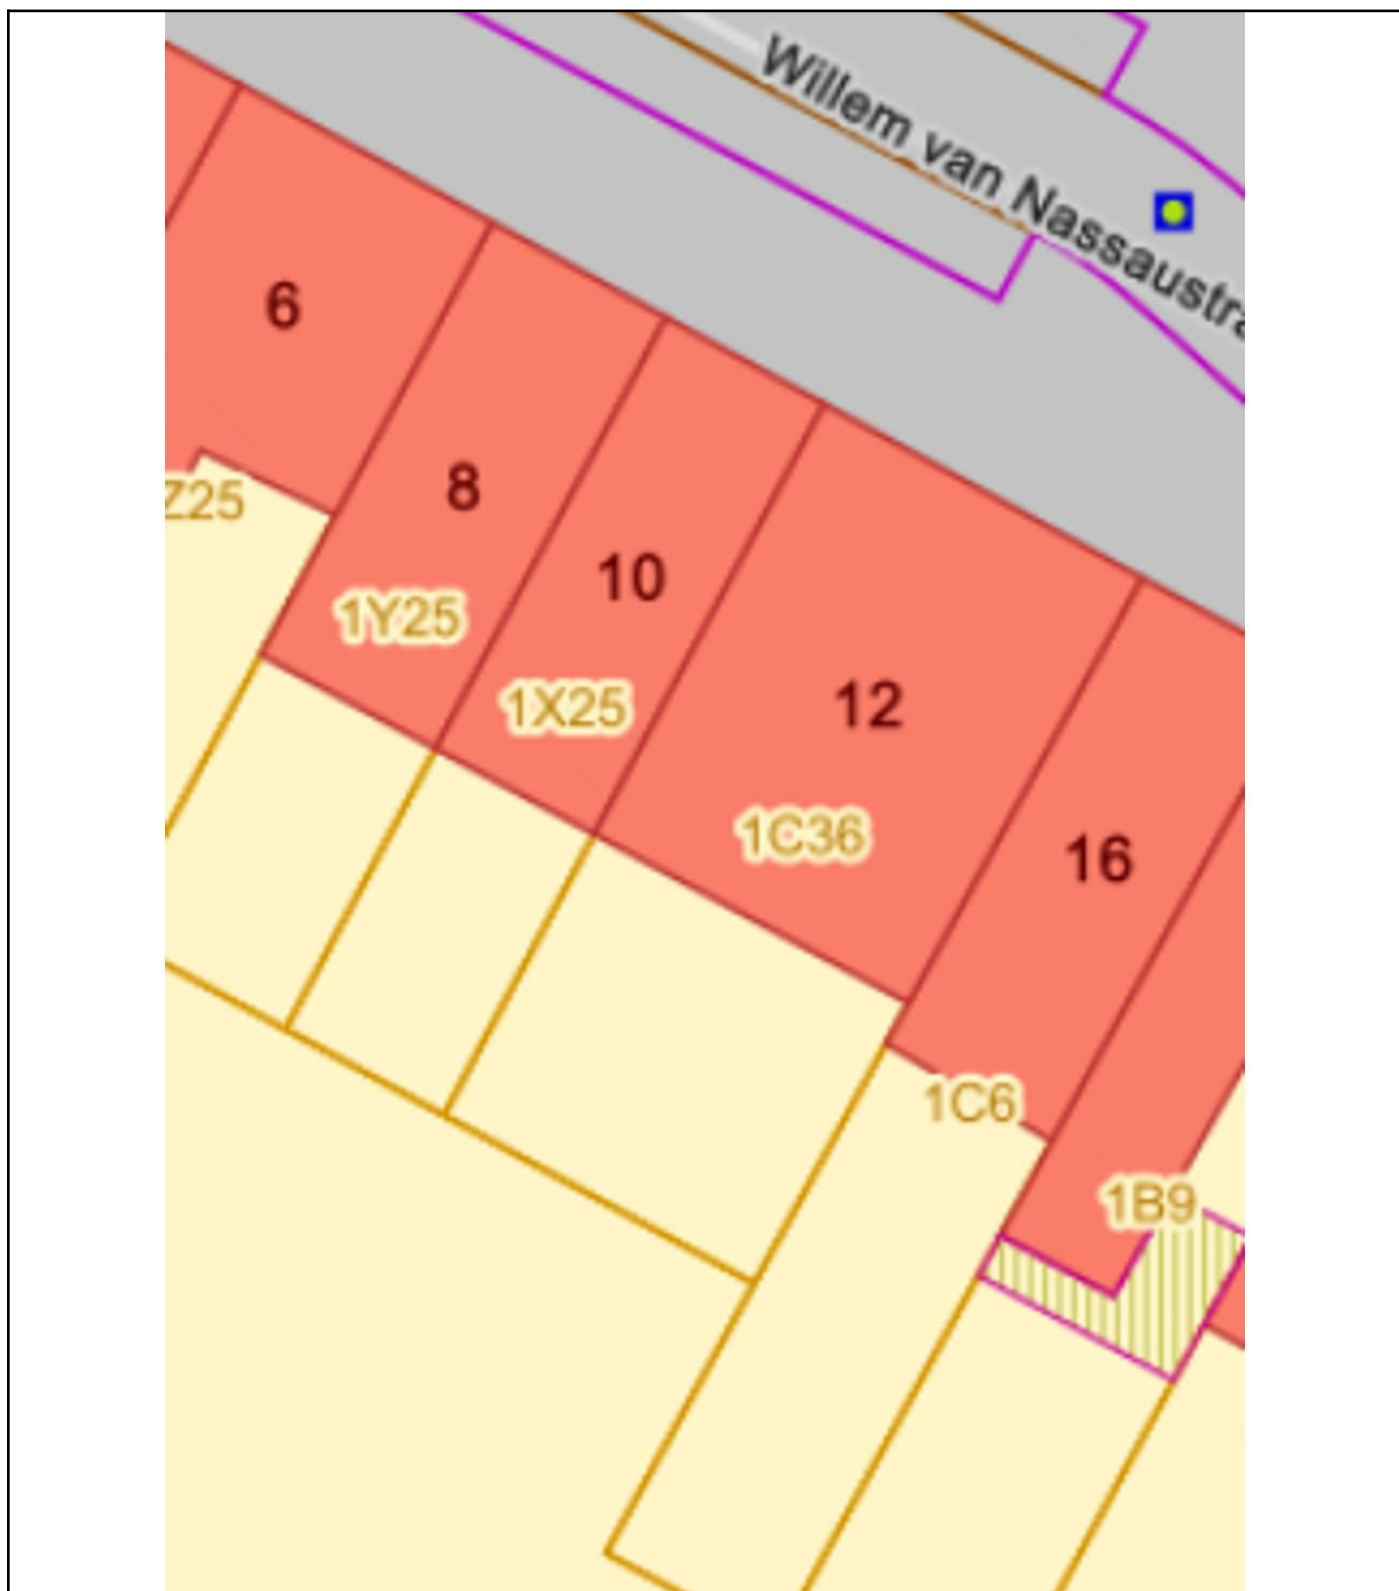
Plan 2.1: Vaststellingen buiten de constructies

- 0 Asbestmaterialen
- 0 Beperkingen
- 0 Roerende goederen
- 0 Puin, steenslag, (water)bodem
- 0 Adviezen
- 0 Geen asbest
