# Asbestinventarisatetest

Schoofmeersstraat 7, 9070 Destelbergen

Attestnummer : 20250821-000126.000

Uitgegeven op : 21.08.2025

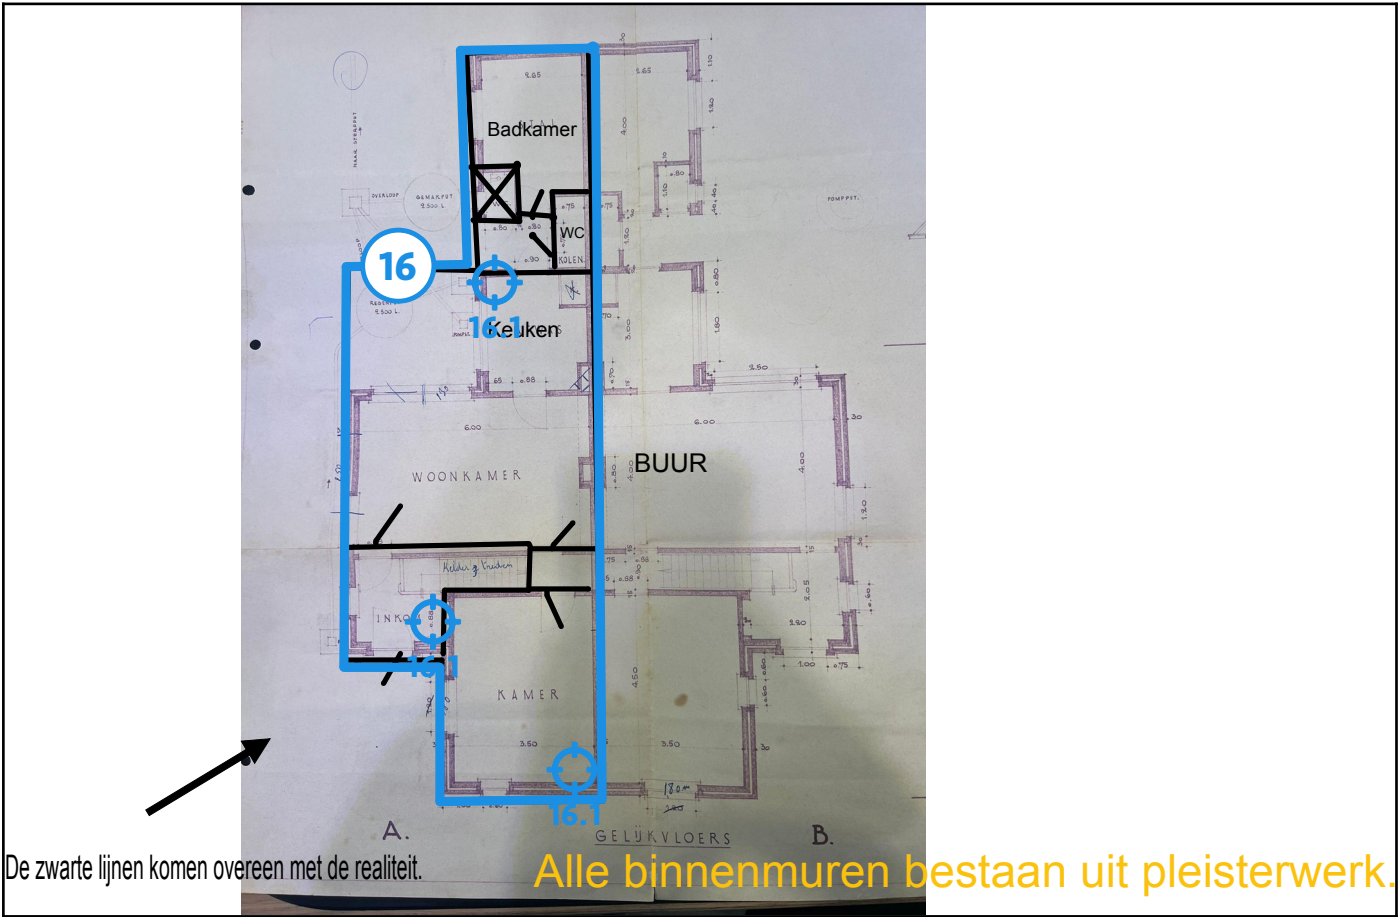
# Plan 1.3: Gelijkvloers - pleisterwerk

| Beschrijving | Type | Actie |
|---|---|---|
| 16.1 Code: 1 | Mengmonster | - |

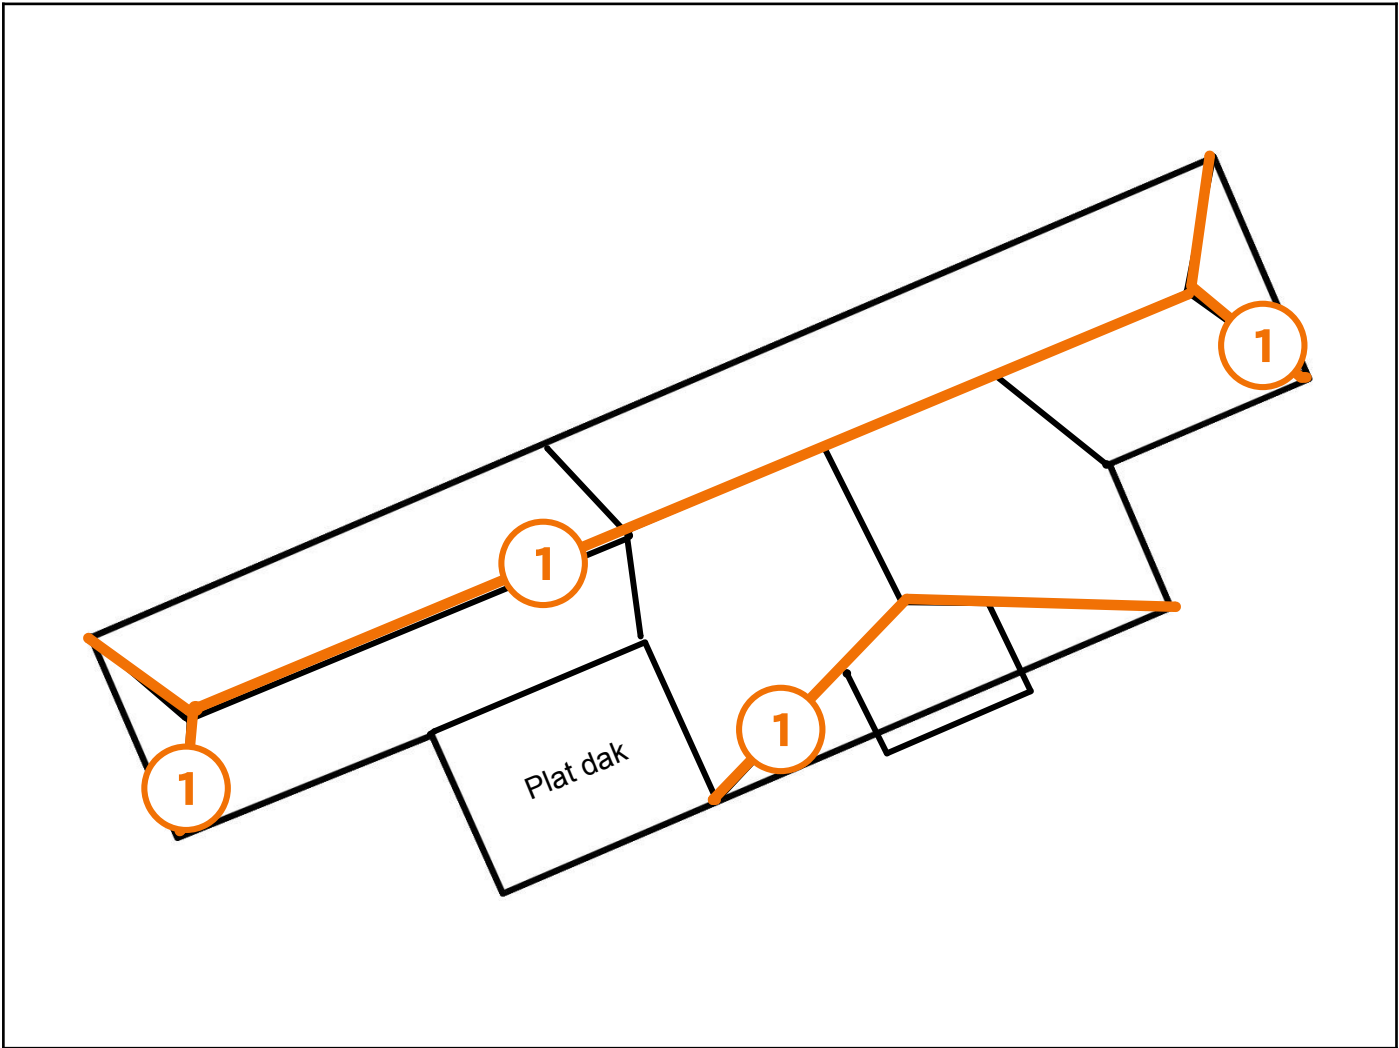
# Plan 1.7: Dak

| Beschrijving | Type | Actie |
|---|---|---|
| 1. Nokken - cementtoepassing | Asbestmateriaal | Verwijderen |

- Eenvoudige handelingen: mag via doe-het-zelf of door werknemer(s) met opleidingsattest eenvoudige handelingen  
Eenvoudige handelingen (doe het zelf):  
De leien kunnen voorzichtig losgebeiteld worden , extra bevochtigen om stof te voorkomen.  
Standaard dragen van de nodige wegwerp beschermingsmiddelen FFP 3 masker , handschoenen en tyvec CAT III type 5-6  
Bij de gemeente/containerpark afsluitzakken halen om dubbel in te pakken en af te voeren naar het

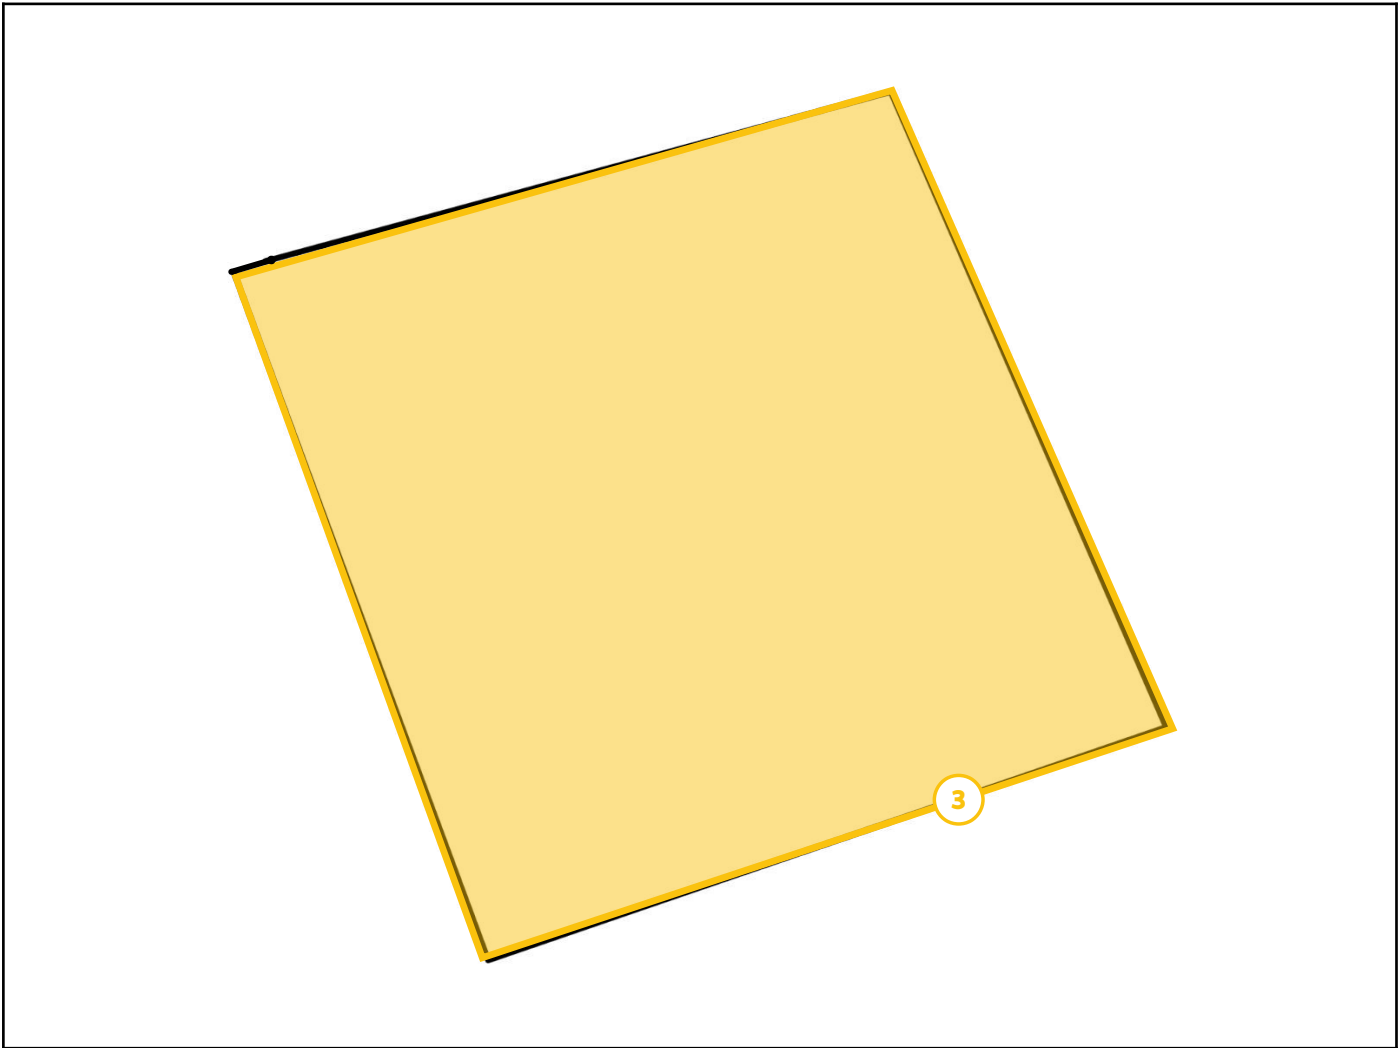
### Plan 3.1: Tuinhuis 2024

| Beschrijving | Type | Actie |
|---|---|---|
| 3. Tuinhuis | Uitsluiting | - |
