# Asbestinventarisatetest

Salviastraat 80, 9040 Gent

Attestnummer : **20250418-000111.000**

Uitgegeven op : **18.04.2025**

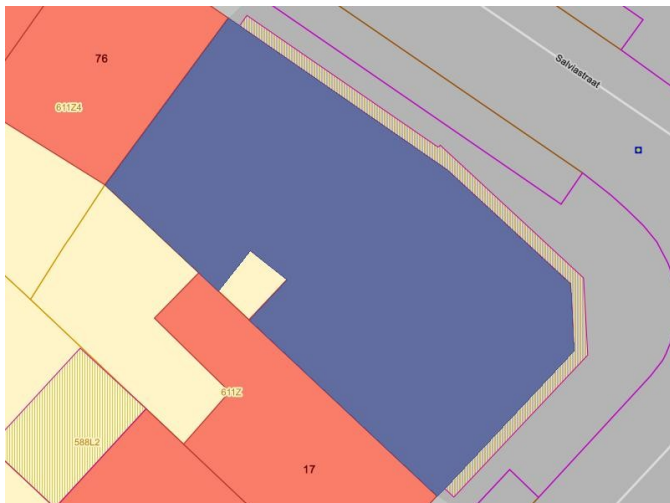
## Zone 1: Hoofdgebouw

- 0 Asbestmaterialen
- 0 Beperkingen
- 0 Uitsluitingen
- 0 Roerende goederen
- 0 Puin, steenslag, (water)bodem
- 0 Adviezen
- 4 Geen asbest**
