# Asbestinventarisatetest

Duisbeke 13, 9700 Oudenaarde

Attestnummer : 20240911-000298.000

**Niet-asbestveilig**

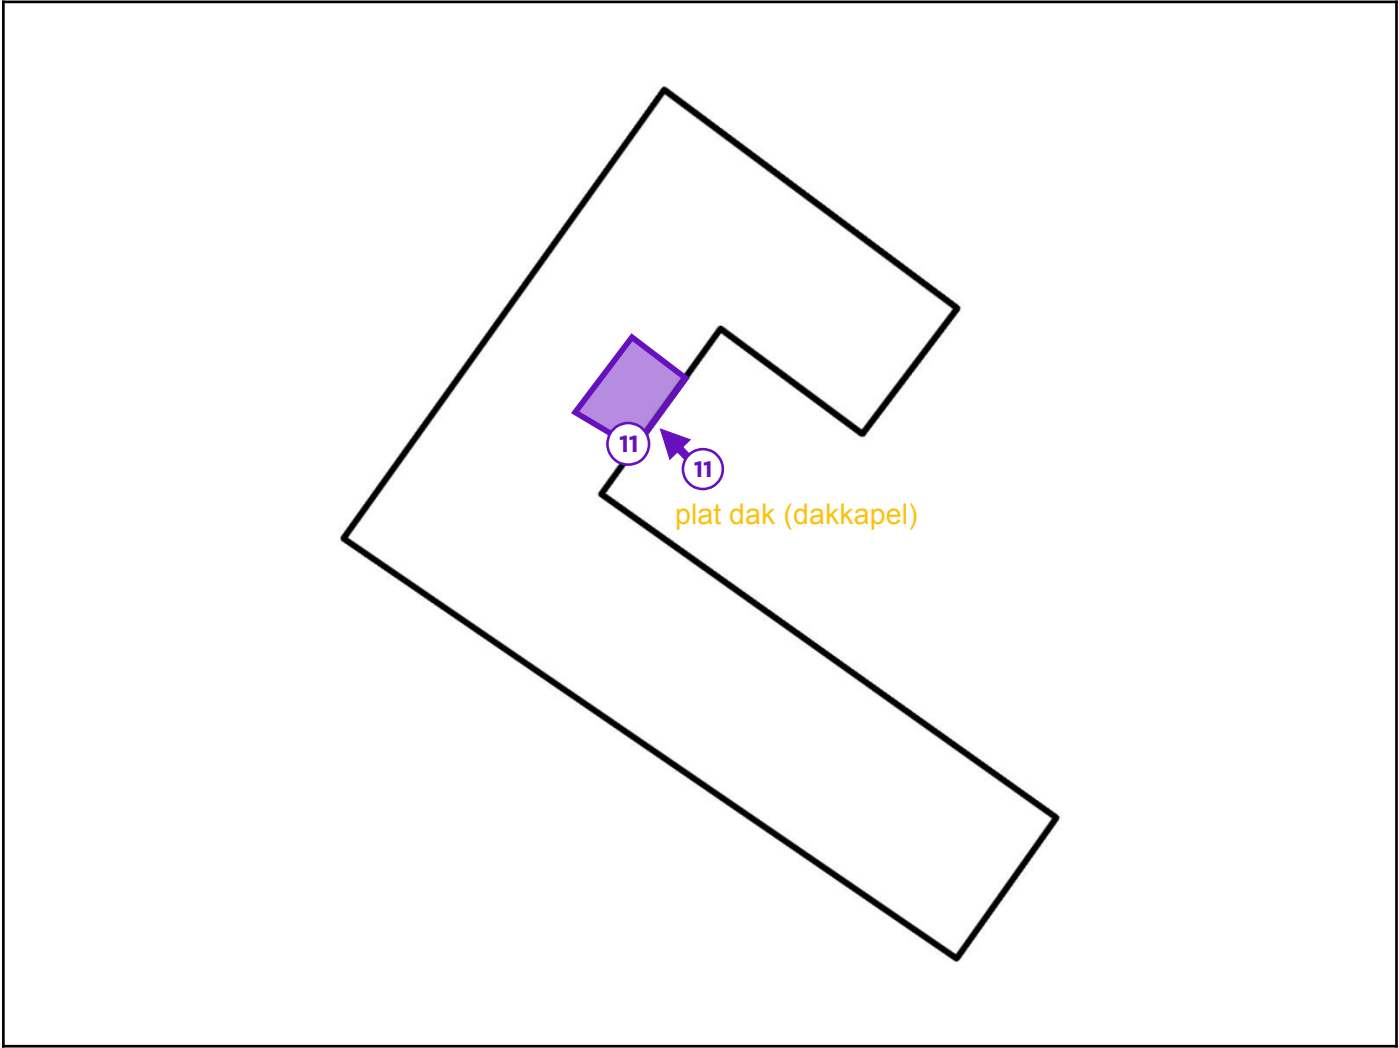
# Plan 1.4: Woning en stal plan

| Beschrijving | Type | Actie |
|---|---|---|
| 11. plat dak dakkapel | Beperking | - |

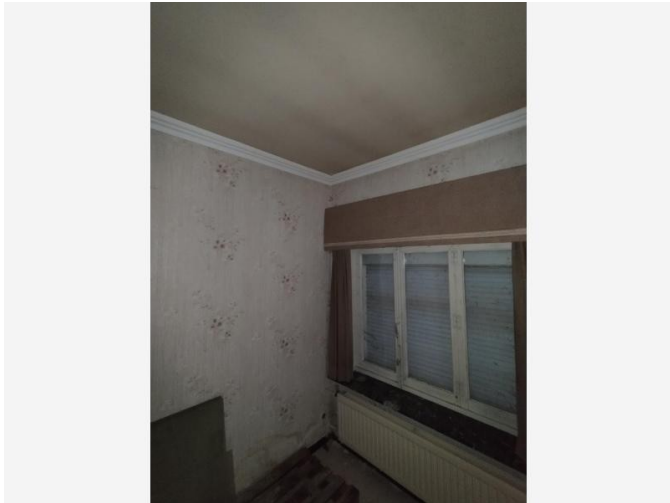
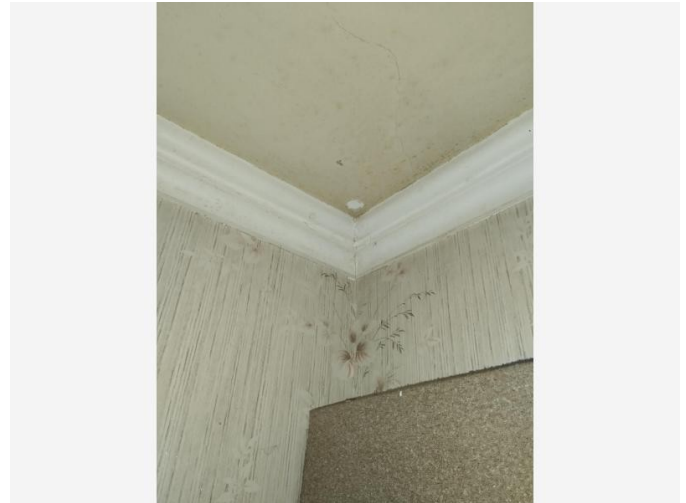
## Fiche 13: plafondpleister

Geen asbest

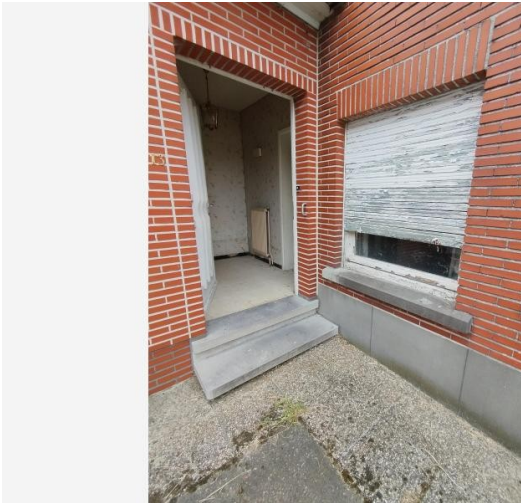
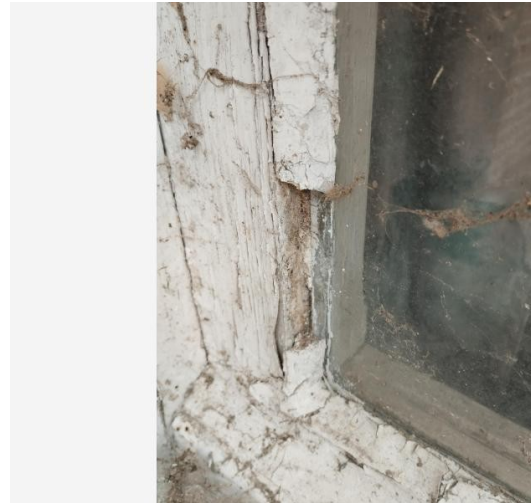
## Fiche 14: stopverf

Geen asbest

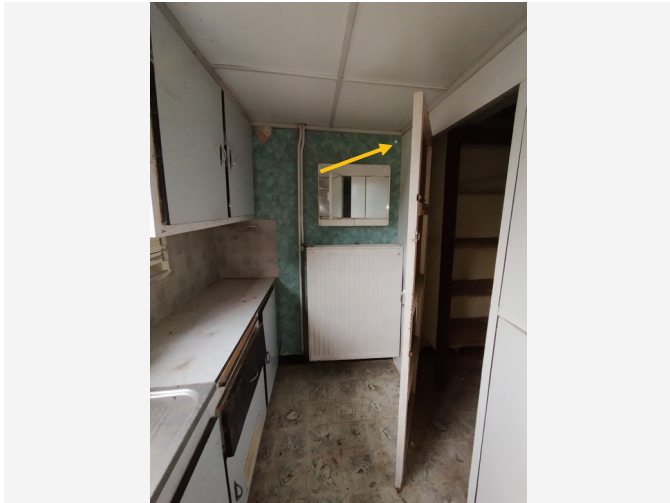
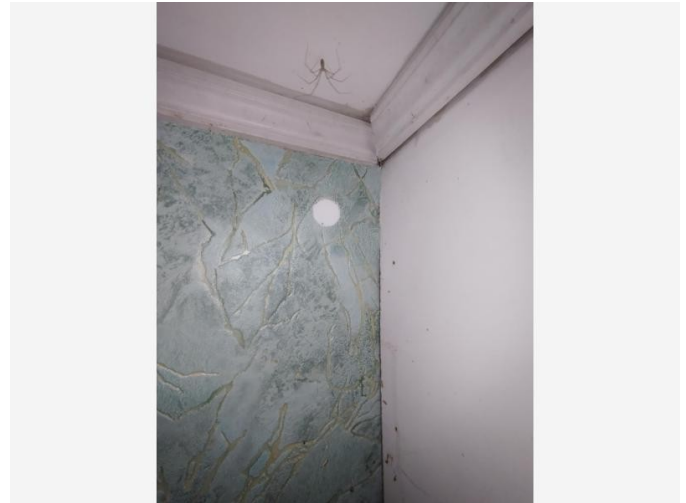
## Fiche 15: muurpleister

Geen asbest
