# Asbestinventarisatattest

Heiveldstraat 325, 9040 Gent

Attestnummer : 20250924-000225.000

Uitgegeven op : 24.09.2025

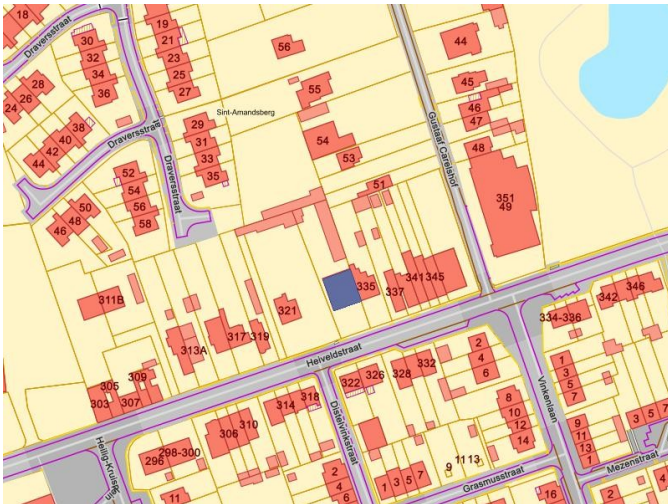
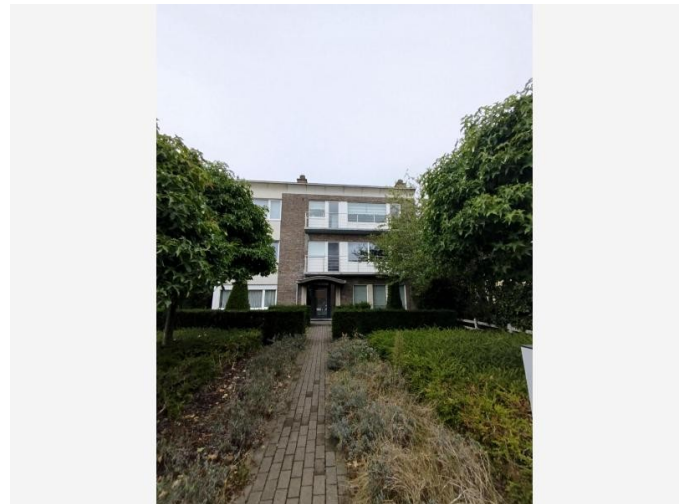
## Zone 1: App 325 + Kelder 2

Tijdens de inspectie vastgesteld:

- 1 Asbestmateriaal**
- 0 Beperkingen
- 0 Uitsluitingen
- 0 Roerende goederen
- 0 Puin, steenslag, (water)bodem
- 0 Adviezen
- 5 Geen asbest**

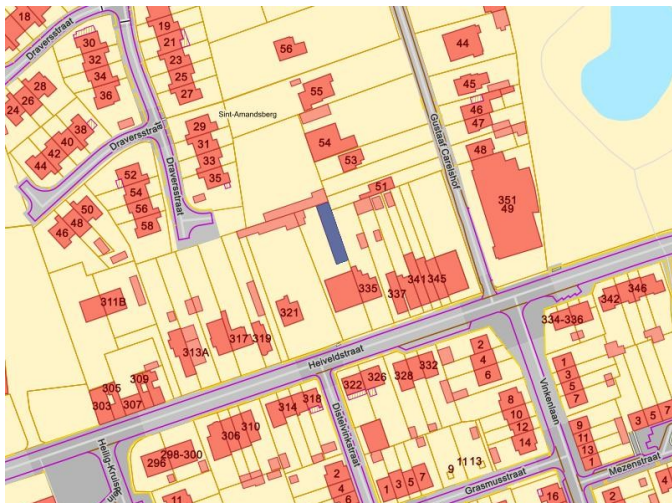
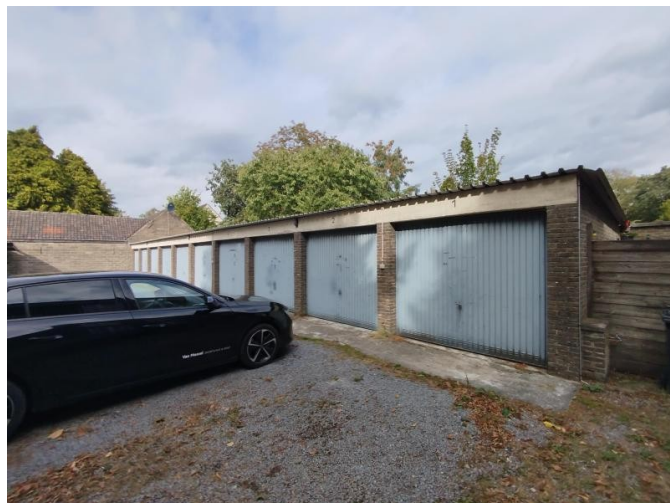
## Zone 2: Garage 2

Tijdens de inspectie vastgesteld:

- 0 Asbestmaterialen
- 0 Beperkingen
- 0 Uitsluitingen
- 0 Roerende goederen
- 0 Puin, steenslag, (water)bodem
- 1 Advies
- 0 Geen asbest
