## Keuringsverslag van een elektrische laagspanning- en zeer lage spanningsinstallatie

### NIET CONFORM

Datum keuring: 15/03/2022

Straatnaam Oudenaardseweg  
Huisnummer 96  
Busnummer  
Postcode 9790  
Gemeente MOREGEM  
Land België

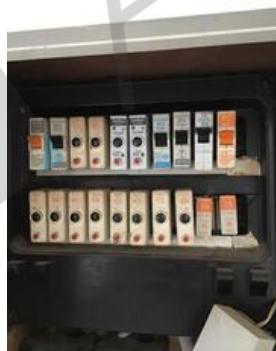
Afbeelding schakel- en verdeelbord:

15.07 Verdeelbord dient vervangen te worden, de beschermingsgraad tegen rechthoekse aanraking is onvoldoende. (Boek 1 Onderafdeling 4.2.2.3.)

15.09 De genaakbare, naakte onder spanning staande delen zijn onvoldoende afgeschermd. (Boek 1 Afdeling 5.1.4. en 4.2.2.3.)

15.10 Niet gebruikte invoeringen van het verdeelbord zijn niet correct of onvoldoende afgedicht. (Boek 1 Afdeling 5.1.4. en 4.2.2.3.)

15.14 Een alpolige scheidingsschakelaar is te voorzien om bord volledig spanningsloos te kunnen zetten. (Boek 1 Onderafdeling 5.3.5.1.B. en nota)
