# Asbestinventarisatetest

Maquisstraat 187, 9600 Ronse

Attestnummer : **20260924-000046.000**

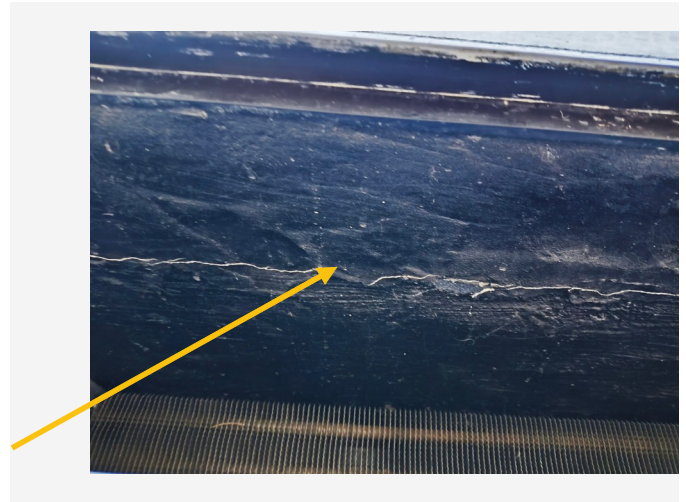
## Fiche 16: Cementering 1 binnentoepassing convector (met staalname)

Geen asbest

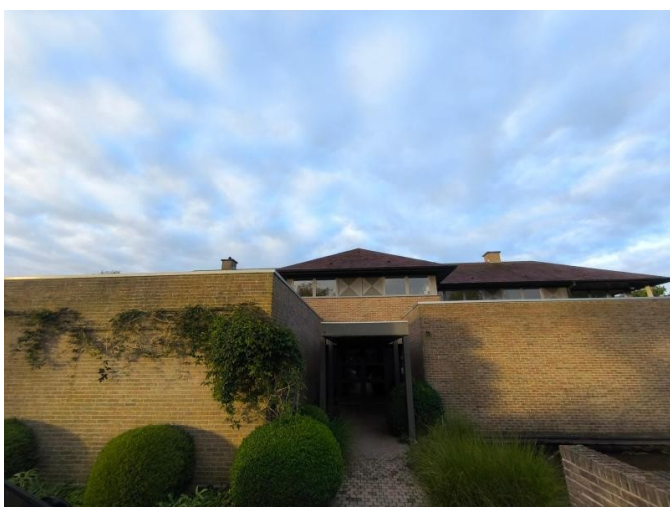
## Fiche 21: Dakbedekking dak 1,4 ,6 niet verdacht.

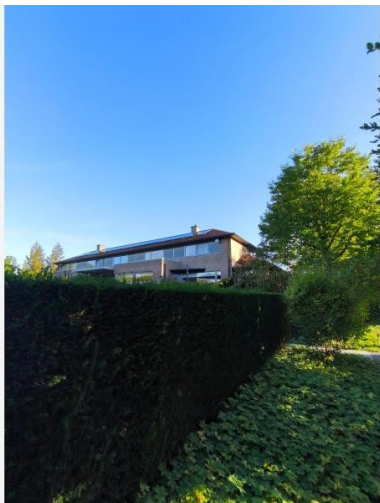
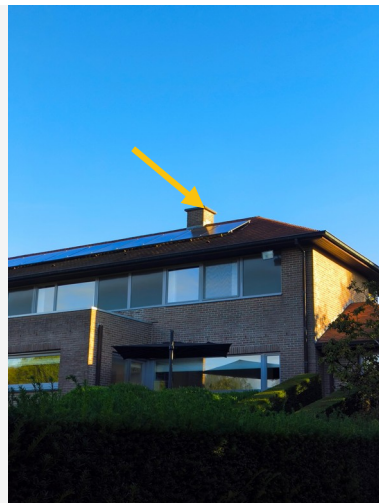
## Fiche 22: Schouwbuis niet verdacht.
